熊本市交通局 水前寺線 新水前寺駅前停留場構内において発生した  
鉄道重大インシデントの調査について  
(経過報告)

令和 7 年 8 月 28 日  
運輸安全委員会（鉄道部会）

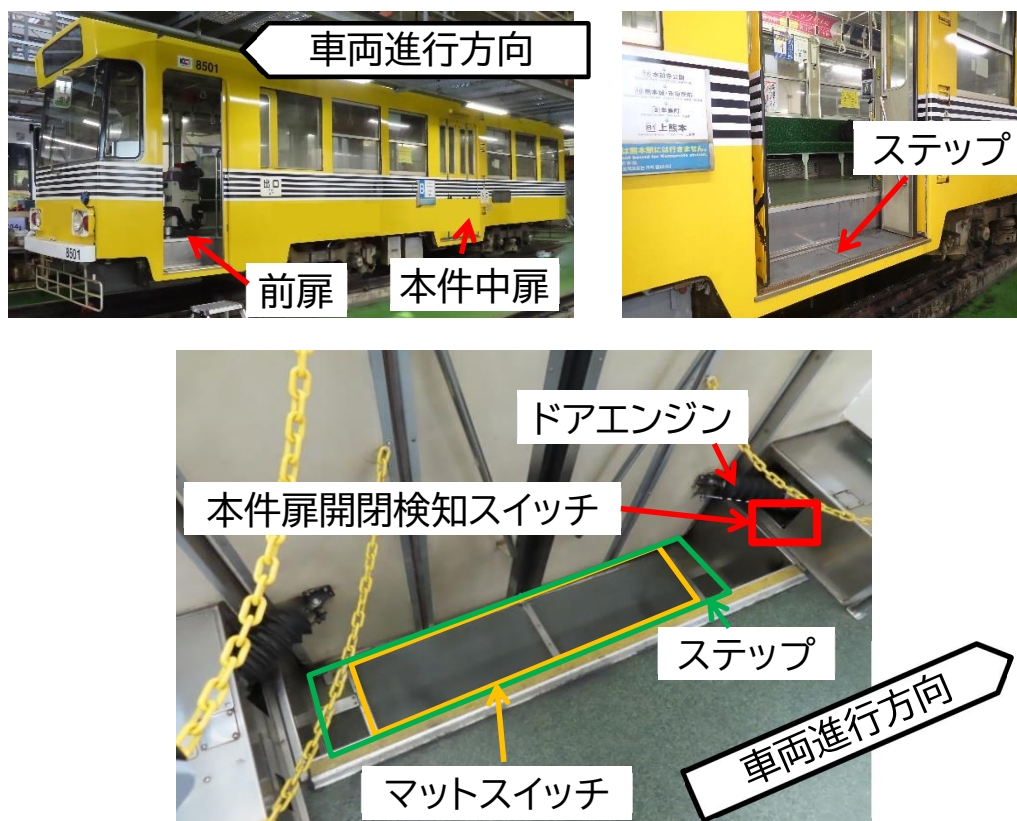
図2 本件中扉の構成

熊本市交通局の健軍町停留場発田崎橋停留場行き 1 両編成の上り第 8501 号車（以下「本件車両」という。）は、令和 6 年 9 月 2 日（月）、水前寺線新水前寺駅前停留場を出発した直後、乗客が乗車口のステップに降り、マットスイッチ\*1を踏んでいる間、走行中に本件車両の左側中央付近にある旅客乗車口の扉（以下「本件中扉」という。）が開扉した。

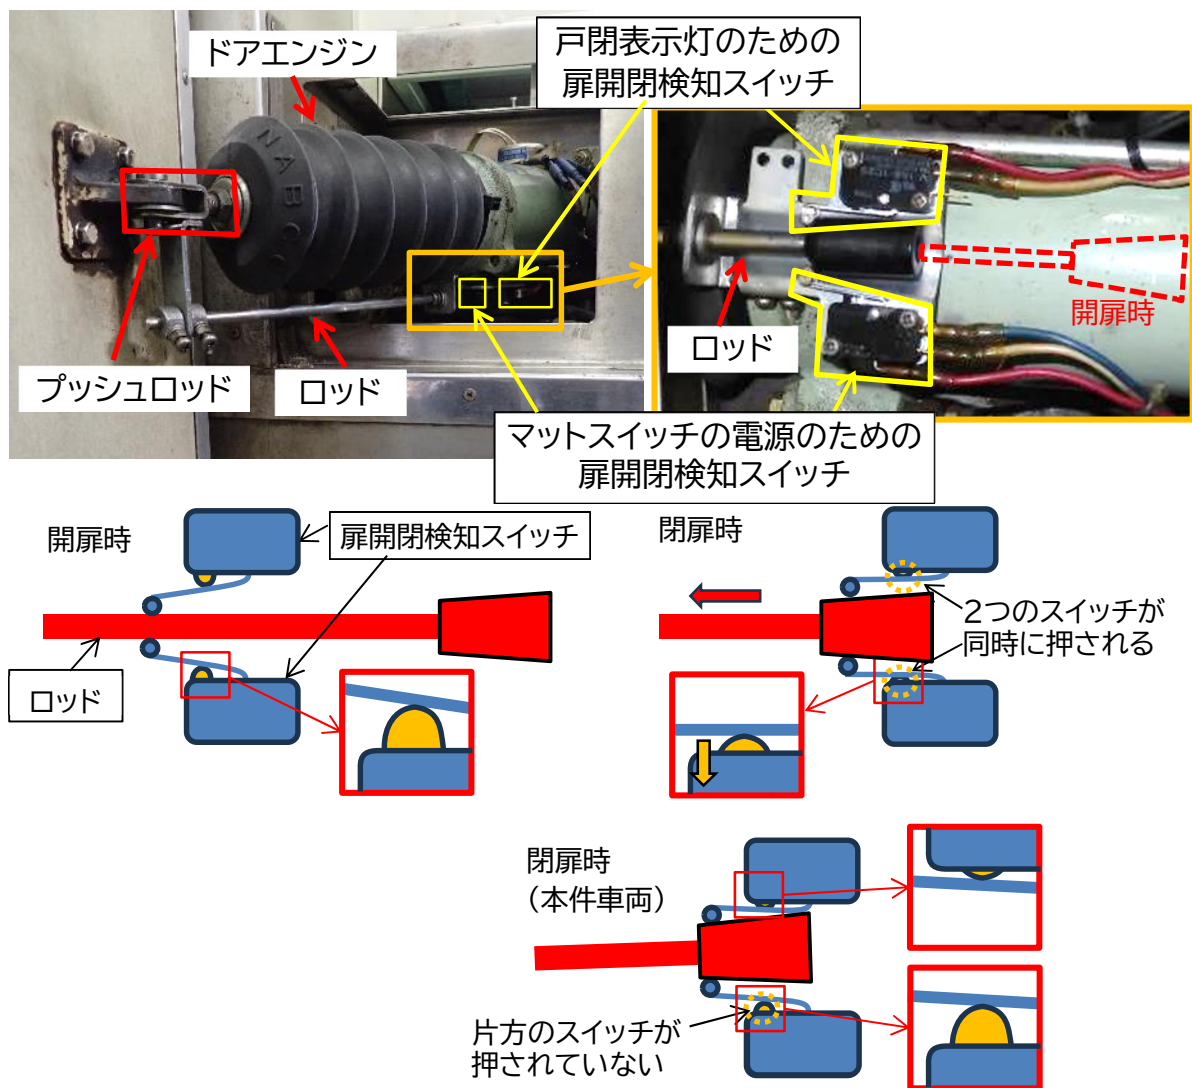
図3 ドアエンジンと扉開閉検知スイッチの構造

- ① 本件中扉には、扉の開閉に連動する「戸閉表示灯」及び「マットスイッチの電源」のための扉開閉検知スイッチがある。このうち、「マットスイッチの電源」のための扉開閉検知スイッチが、閉扉した際に押されず、動作しない状態であった。そのため、本件中扉が閉扉した際に戸閉表示灯は点灯するが、マットスイッチへの電源供給は遮断されず、踏まれると開扉する状態であった。（図3 参照）
- ② 本件中扉とドアエンジンを連結するプッシュロッドが変形していた。（図3及び図4 参照）
