東日本旅客鉄道株式会社 東北新幹線 上野駅～大宮駅間において発生した  
鉄道重大インシデントの調査について  
(経過報告)

令和8年2月19日  
運輸安全委員会（鉄道部会）

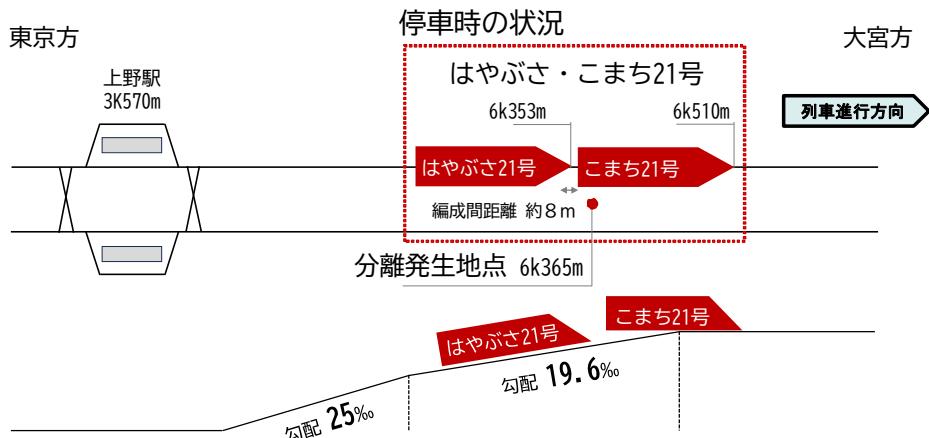
図3 本鉄道重大インシデント発生時の状況

東日本旅客鉄道株式会社の東北新幹線東京駅発新青森駅・秋田駅行き17両編成（E6系7両とH5系10両を連結した編成）の下り第3021B列車（以下「本件列車」という。）の運転士は、令和7年3月6日（木）、上野駅を定刻（11時26分）に出発した。本件列車は、上野駅～大宮駅間を走行中、自動的にブレーキが動作し停車した。停止後に確認したところ、本件列車の7両目（以下、車両は前から数え、前後左右は列車の進行方向を基準とする。）と8両目が分離していた。

本件列車は、上野駅を定刻（11時26分）に出発し、速度約61km/hで走行中、ブレーキが動作し、停止した。列車停止後、本件列車の運転士が運転台の車内モニターを確認したところ、車両情報について17両目まで表示されるべきところ、先頭から7両目までしか表示されていないことを認めた。その後、車掌が車両の状況を確認したところ、本件列車の7両目と8両目が分離していた。

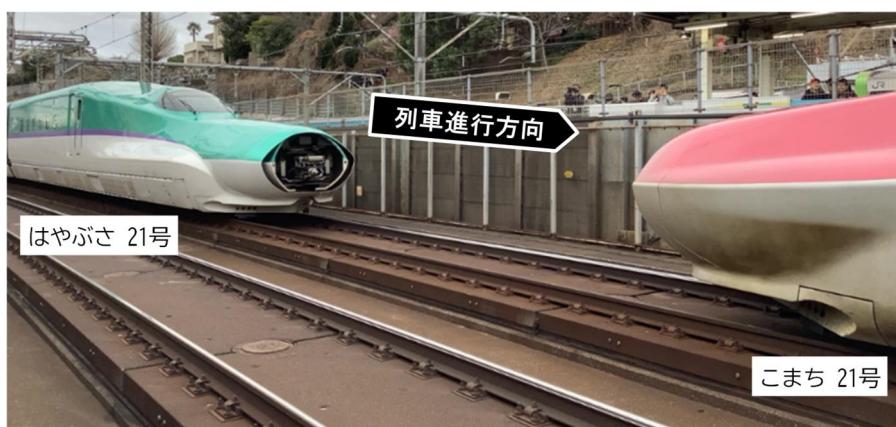
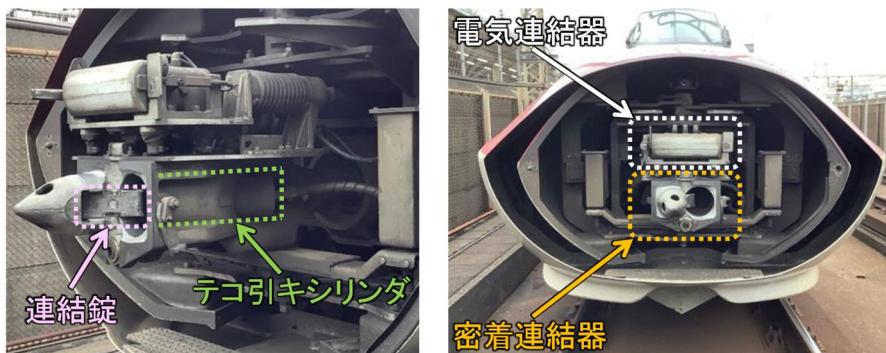
E 6 系 こまち 1 1 号車 (7両目後ろ側)

① 本鉄道重大インシデント発生後、列車分離した7両目後側の連結器において、連結錠テコが「開・閉」動作を不規則に繰り返す状態が認められた。

② 7両目の後ろ側と8両目の前側の各連結器の外観に異常は認められなかった。
