旅客フェリーフェリーきたきゆうしゅう
ケミカルタンカー第七十八光輝丸
衝突事故

運輸安全委員会

平成24年5月

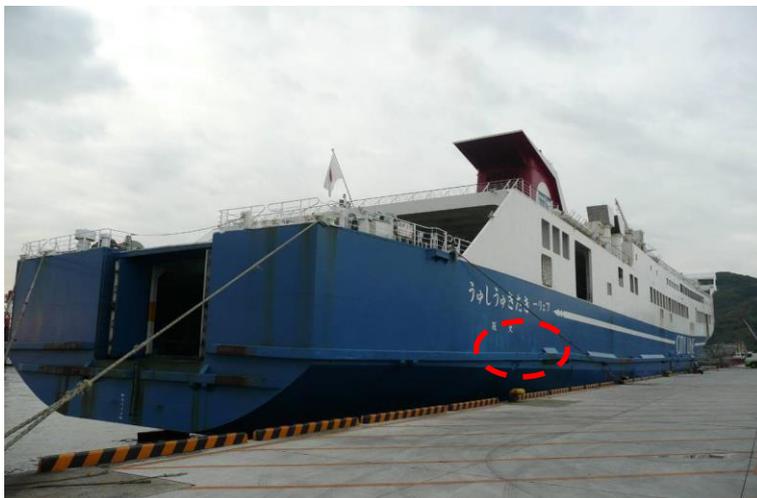
- (1) A船 右舷後部防舷材凹損
- (2) B船 左舷船首ファッションプレート上部に凹損

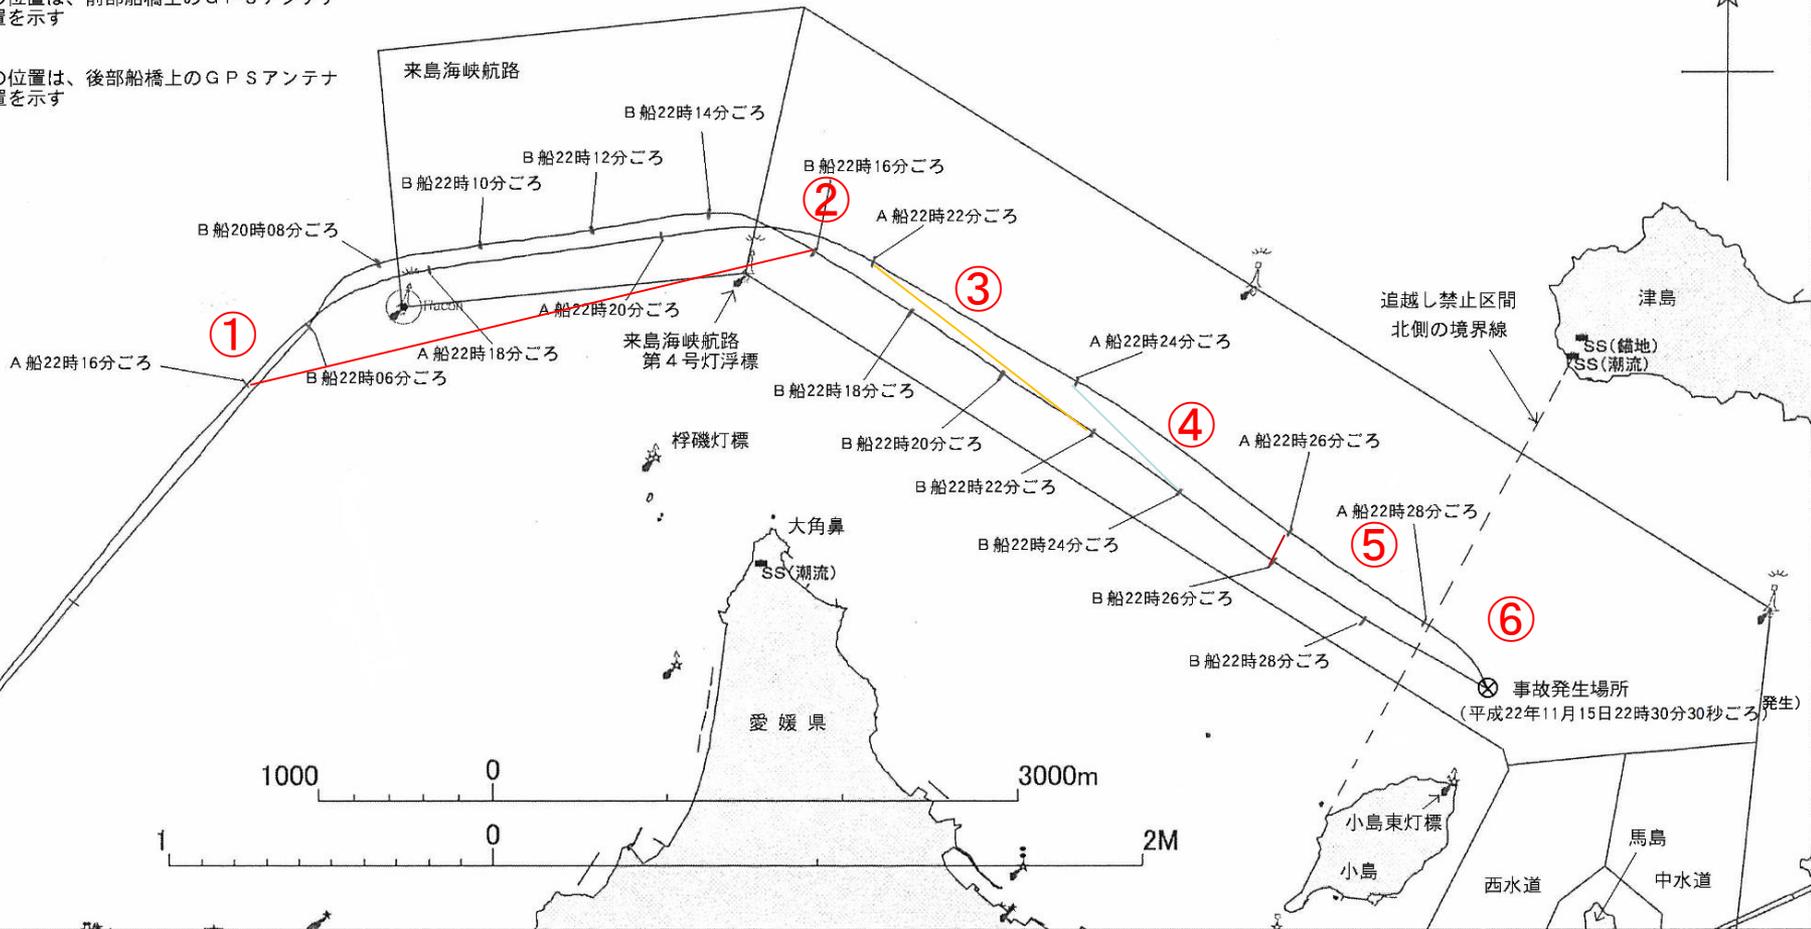
8-1. 推定航行経路図

- ① 船長Aは、来島海峡航路西口に達する前、西水道に向かう同航船群が存在したが、約3分遅れで同航路に入航したことから、同航船群の最後について通過した場合、約20分遅れになるものと予想し、同航船群を追い越すこととした。
- ② 船長Bは、4号ブイを通過して間もなく、後方を確認し、来島海峡航路に入航するA船を認め、ARPAで確認したA船の速力が約20～21knであったことから、追い越し禁止区間に達するまでにA船がB船を追い越し、西水道を通過するものと予測した。
- ③ 船長Aは、4号ブイを右に見て通過し、来島海峡航路に沿う針路としたところ、先行するB船とB船の前方の先行同航船の間に入って西水道を通過できるものと判断し、1列を成す同航船群の左舷側から追越しを始めた。
- ④ 船長Aは、A船がB船の左舷後方に追いついたとき、B船を追い越した後に減速して先行同航船との間に入ることをVHFでB船に連絡し、B船から了解の回答を得た。
- ⑤ 船長Aは、AIS情報により、B船及び先行同航船の速力が約9.5knであることを確認したので、A船船橋がB船船橋に並んだ頃、減速して速力が9.5knとなるように調整し、A船がB船より前方に位置する状況となったことから、追越しを完了したものと思い、西水道に向けて右転を始め、B船の前路を横切る態勢で航行した。
- ⑥ 船長Bは、西水道に向けて右転を開始したA船が衝突する態勢でB船に接近することに気付き、機関を微速力前進に減速したが、衝突は避けられないものと判断し、汽笛で短音3回を吹鳴するとともに、機関を後進にかけたがA船と衝突した。
なお、船長Bは、衝突によりタンクが損傷して危険物が流出することを懸念して針路を保持した。

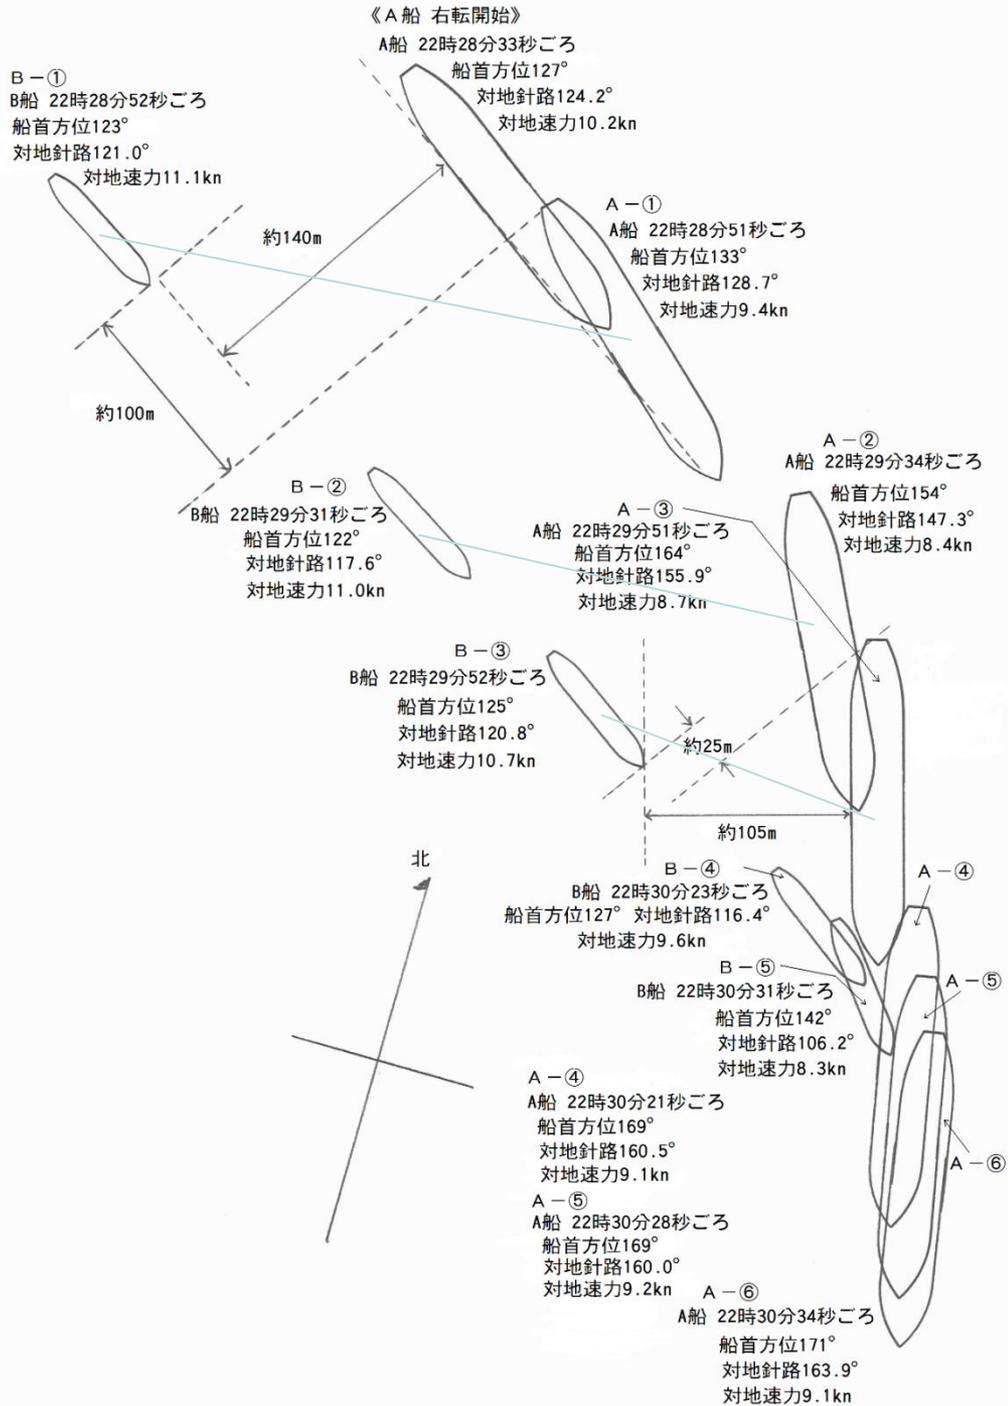
8-3. 衝突前の位置関係図

本事故は、夜間、小島北方の来島海峡航路において、A船及びB船が共に南東進中、西水道北口に向かって先行する同航船群が航行する状況下、船長Aが、4号ブイ付近でB船の追越しを始めたため、B船の前方に位置する状況となったときには西水道への変針場所に達しており、西水道に向けて右転を始め、B船の前路を横切る態勢で航行し、両船が衝突したことにより発生したものと考えられる。

- (1) 船舶は、西水道北口に向かって来島海峡航路内を航行している先行する同航船群を認めた場合、来島海峡航路の航行の困難性を考慮し、追越し後の西水道への変針場所について慎重に判断して安易な追越しを控え、安全航行に努めること。
- (2) 船舶は、来島海峡航路における潮流及び自船の速力を考慮し、他の船舶との船間距離を十分に確保すること。
- (3) 船舶は、屈曲部において変針する場合、変針する側の後方等の最終確認を行った上、後方の船舶との安全な距離を保持して変針すること。
- (4) 船舶所有者等は、船舶が無理な追越しをすることがないように、来島海峡航路を航行することにより遅れを生ずる場合の対処について運航管理する船舶の指導を徹底すること。
