旅客船第三あんえい号 旅客負傷事故
旅客船第三十八あんえい号 旅客負傷事故

運輸安全委員会 船舶事故調査官

平成25年3月

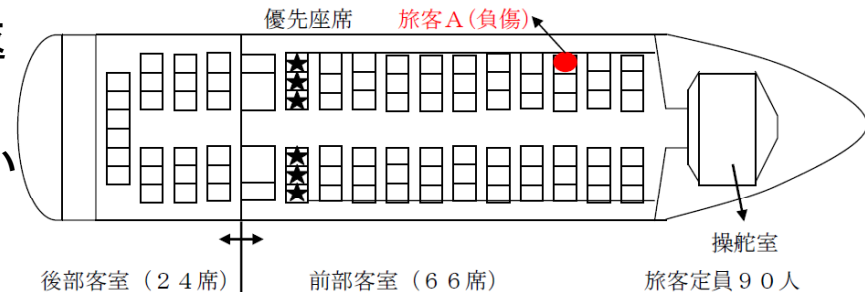
- ・船長は、運航前のミーティングに参加し、気象情報などを確認した。
- ・船長は、石垣島～波照間港の第1便で確認した海上模様から、前部客室前方を閉鎖する必要はないと判断し、最前列までの座席を開放し、A船は、11:50ごろ、同航路の第2便として石垣港を出港した。
- ・12:30ごろ、仲間港において旅客Aは乗船し、前部客室後方は、石垣港からの旅客で混み合っていたので、前部客室の前方から3列目の左舷側の窓際席に着席した。船長及び甲板員は、日頃、高齢と思われる旅客がいれば、比較的船体動揺の小さい前部客室後方へ誘導していたが、足の不自由な旅客に注意が向き、仲間港から乗船した高齢である旅客Aを見落とした。
- ・船長は、前部客室の前方に立ち、船体動揺の状況等を説明し、腰に不安のある旅客は後方の座席に座るよう案内した。
- ・A船は、合計56人の旅客を乗せ、仲間港を12時35分ごろ出港した。甲板員は、出港後すぐに船内巡視を行ったが、各旅客に対してシートベルト着用の確認及び要請を行わず、また、前部客室前方に着席している旅客Aを見落とした。
- ・A船は、南からの波が高くなり、船体が上下に大きく動揺したので、速力約30knから約15～22knに落とすとともに、適宜に変針及び増減速を繰り返し、大きな波を避けながら航行を続けた。
- ・旅客Aは、大きな動揺に会い、座席から身体が浮いて臀部から座席に落下した際、旅客Aは腰に強い痛みを感じた。

本事故は、A船が、仲間港南方沖において、波高約2～2.5mの南からの連続した波を左舷船首方から受けて速力約15～22knで南南西進中、A船において、旅客Aを比較的船体動揺の小さい後方座席へ誘導せず、また、A社において、旅客Aがシートベルトを適切に着用できる措置を講じていなかったため、船体が上下に動揺した際、前部客室前方にシートベルトを着用せずに着席していた旅客Aが、座席から身体が浮いて臀部から座席に落下した衝撃で腰椎を圧迫骨折したことにより発生したものと考えられる。

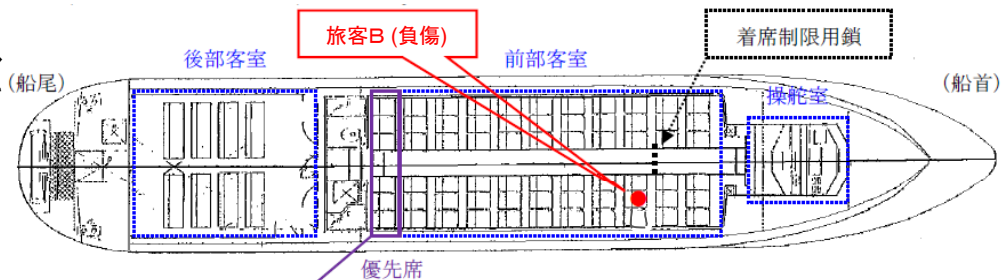
- ・船長は、運航前ミーティングにおいて、気象情報などを確認し、24日にA船事故が発生したことを知った。
- ・船長は、前部客室前方は船体動揺が大きいことから、ふだんから前部客室前方から5列目ぐらいの座席までは旅客が着席しないように鎖(以下「着席制限用鎖」という。)を架けて通路を塞ぐようにしており、本事故当時、60人を超える旅客を乗船させることとなったことから、前方から2列目までの座席には旅客が着席できないように着席制限用鎖を架ける位置を変更し、08:25ごろ石垣港離島ターミナル棧橋を出港した。
- ・船長は、旅客に対し、時化による船体動揺に備えてシートベルトを着用するように注意を促した。また、甲板員は、船内巡視を行って旅客のシートベルト着用^{しけ}の確認などを行った。
- ・旅客Bは、前部客室右舷側前方から3列目の3席ある席のうち中央の席に着席し、シートベルトの着用を促す出港時の船内アナウンスを聞き、シートベルトを着用した。
- ・船長は、B船が大原航路第21号立標付近を通過する際、シートベルトの着用を促す船内アナウンスを改めて行い、甲板員は、旅客のシートベルトの着用状況を改めて確認するなどの船内巡視を行った。
- ・船長は、B船が21号立標付近を通過した後、速力を約30knから徐々に減速して約15~20knとし、船体を大きく動揺させないようにし、左舷船首方からの波が船体をたたく状況で航行を続けた。
- ・09:20ごろ、船長は、突然、正面に立ち上がった波(以下「本件高波」という。)を間近に発見し、変針することも減速することもできず、船首が本件高波の波頂に乗った後に波間に落ちて船体に強い衝撃を受けた。
- ・旅客Bはシートベルトを着用していたものの、船体動揺の都度、身体が浮く感じがしたことから、座った姿勢のまま両足を踏ん張る体勢をとり、B船の船首が本件高波の波頂に乗った後に波間に落ちた際、座席から身体が浮き、臀部から座席に落下して衝撃を受け、腰に痛みを感じた。

本事故は、B船が、仲間港南南西方沖において、波高約1.5mの南南東方からの連続した波を左舷船首に受けて速力約15～20knで南南西進中、B船において、旅客Bを比較的船体動揺の小さい後方座席へ誘導せず、また、A社において、旅客Bがシートベルトを適切に着用できる措置を講じていなかったため、船首が本件高波の波頂に乗って波間に落下した際、旅客Bが、座席から身体が浮いて臀部から座席に落下した衝撃で腰椎を圧迫骨折したことにより発生したものと考えられる。

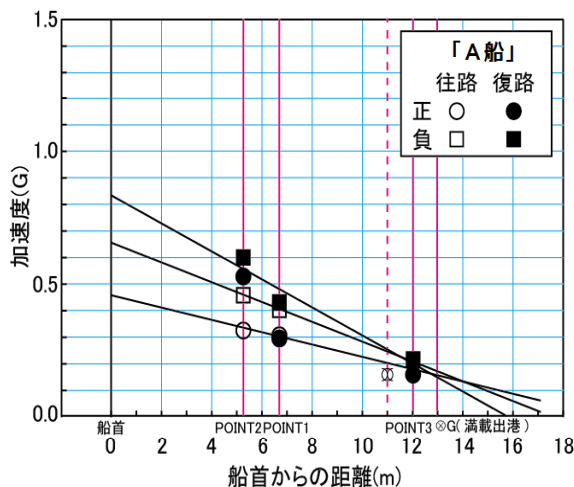
A船における船首からの距離と
上下加速度との関係

腰椎損傷を引き起こす加速度としては1G以上の下向き加速度であることから、旅客の輸送の安全確保のためには、海象に合わせて1G以上の下向き加速度が掛からないように減速して航行するか、上下加速度が重心位置から船首方向に離れるほど大きくなる傾向があることから、1G以上の下向き加速度が掛かる可能性が高い船体前方の座席を使用しないことが重要である。

船体前方に客室がある船舶は、座席にクッションシートなどの衝撃吸収材の設置

上下加速度が小さい場所への客室の配置並びに衝撃吸収材を使用した座席の設置及びシートベルトの整備
