# 旅客船トッピー1 衝突（鯨）

運輸安全委員会

平成25年9月

報告書説明資料

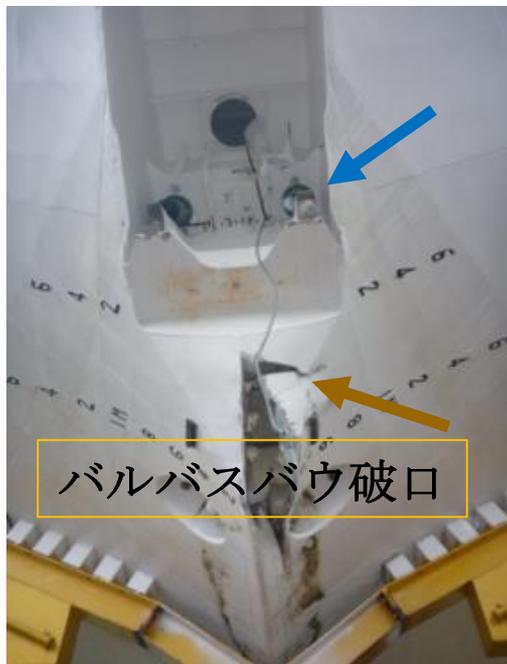
船首水中翼脱落

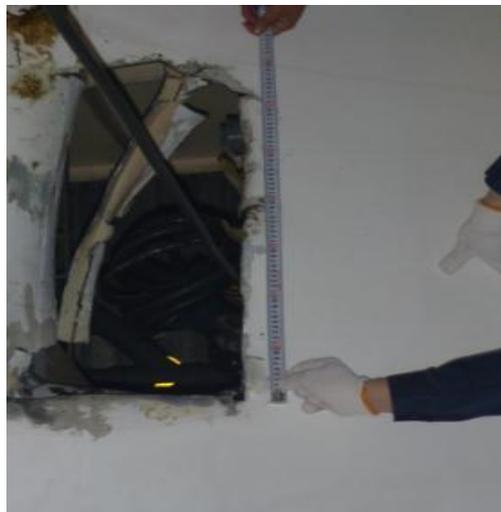
船底外板に破口

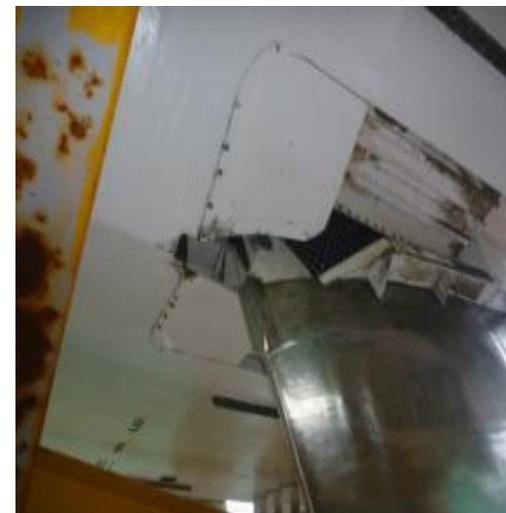
船尾水中翼中央付け根破損

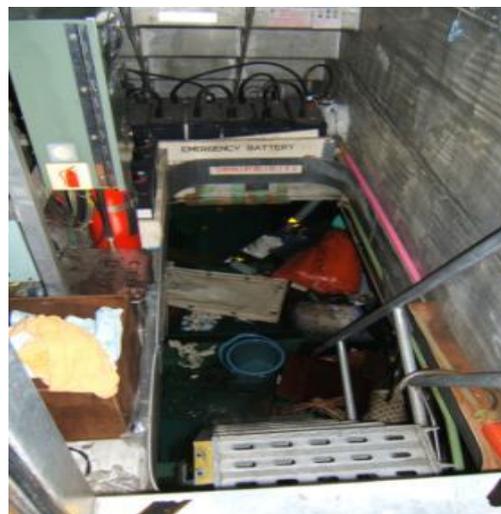
第9区画浸水

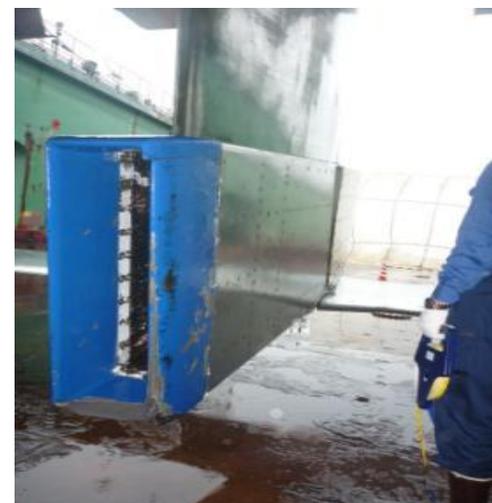
船尾水中翼ウォーターインレット破損
