輸送艦 おおすみ プレジャーボート とびうお 衝突

運輸安全委員会
平成27年2月

輸送艦おおすみ（A船）は、艦長A及び航海長Aほか120人が乗り組み、広島県呉市呉港から岡山県玉野市へ向けて南進中、プレジャーボートとびうお（B船）は、船長Bが1人で乗り組み、知人3人を乗せ、広島県広島市から広島県大竹市阿多田島南方の甲島沖に向けて南南西進中、平成26年1月15日（水）08時00分ごろ、阿多田島東方沖において、両船が衝突した。

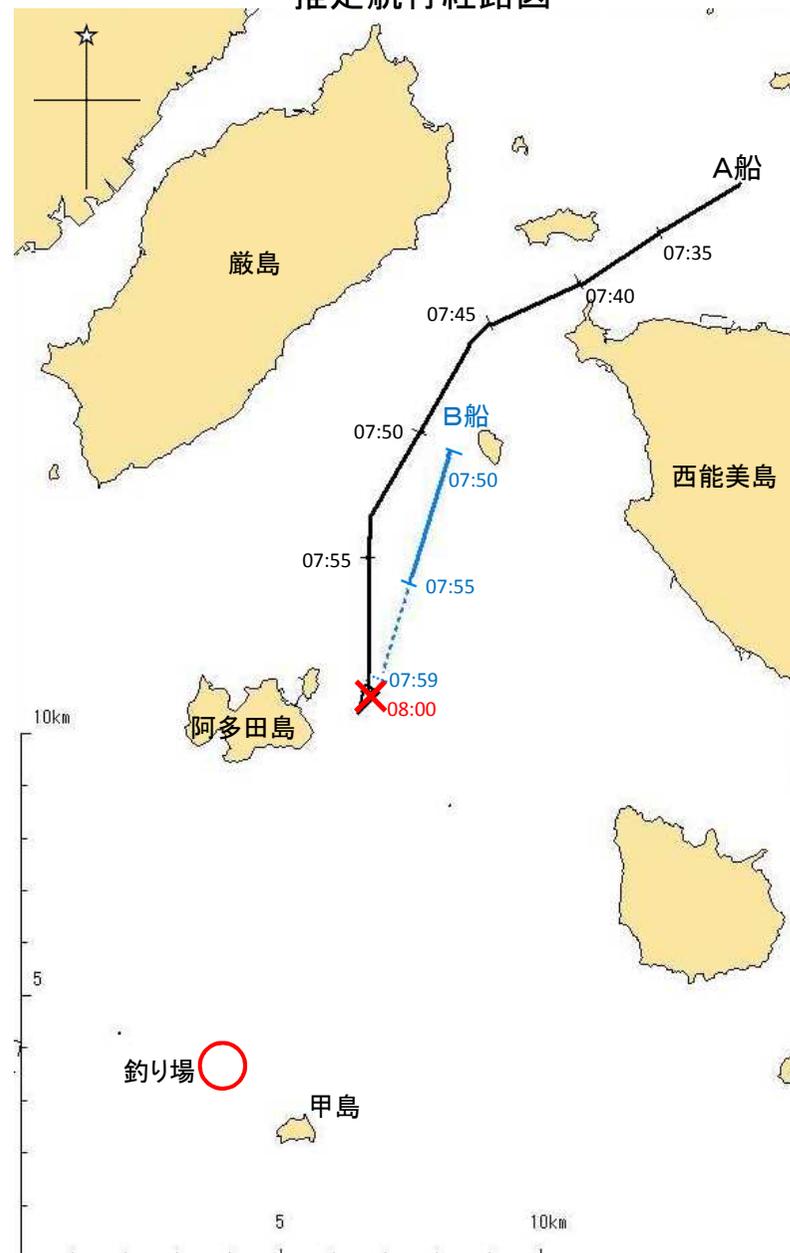
推定航行経路図

本事故は、阿多田島東方沖において、A船が南進中、B船が南南西進中、A船が針路及び速力を保持して航行し、また、B船がA船の左舷前方から右に転針してA船の船首至近に接近したため、A船が回避しようとして減速及び右転したところ、更に両船が接近して衝突したことにより発生したものと考えられる。

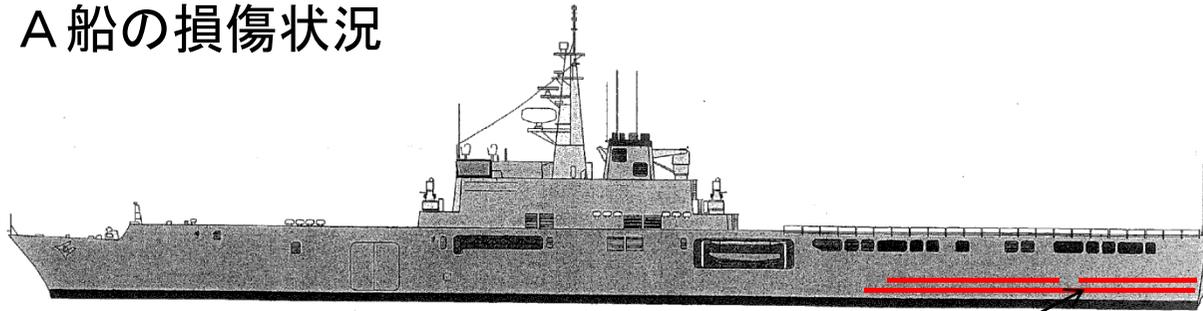
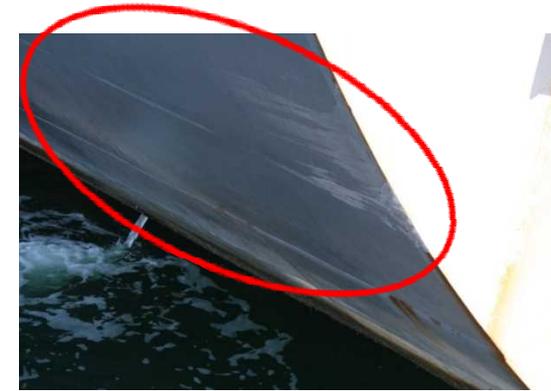
A 船の損傷状況

A船は、左舷船側中央部から船尾にかけて擦過傷を生じたが、死傷者はいなかった。

擦過傷

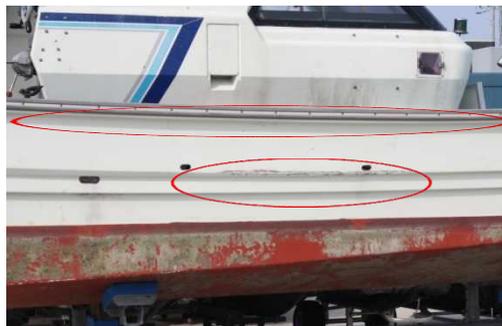
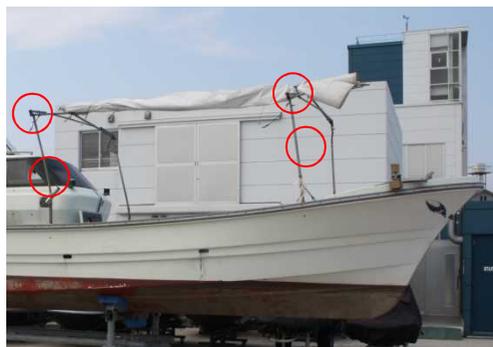
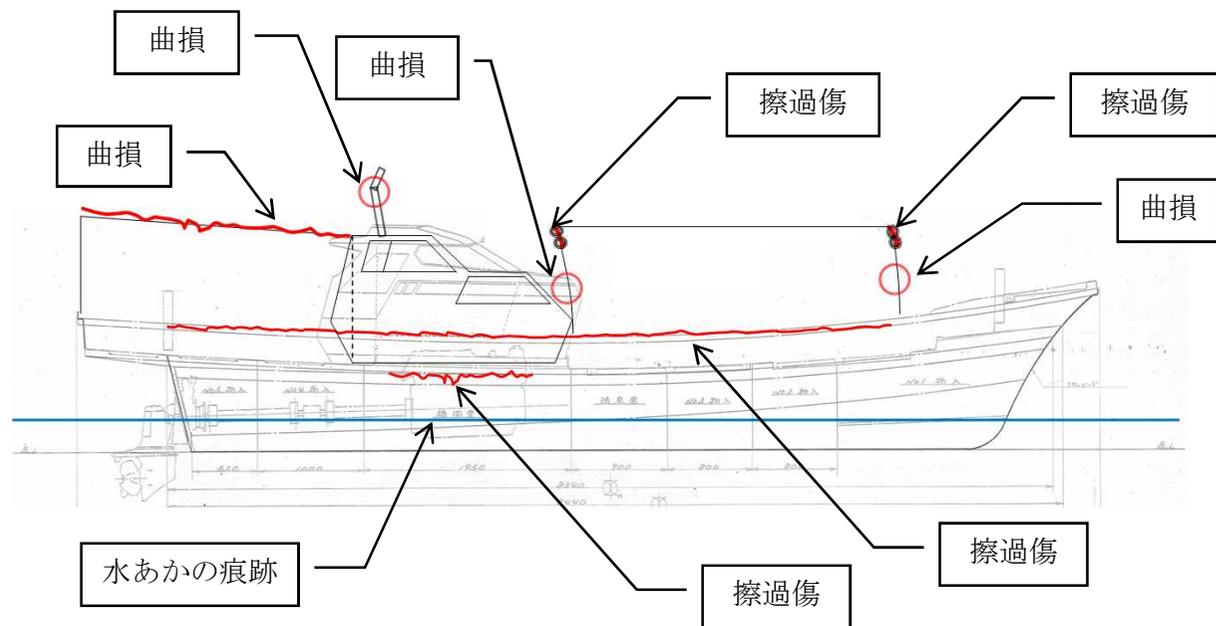
B 船の損傷状況

B船は、船長B及び同乗者B₃が死亡し、同乗者B₁が負傷したほか、右舷船側部に擦過傷等を生じて転覆した。

B船は、右舷船側部がA船の左舷船側部と擦れた状態でA船の船尾方向に後退していくような位置関係になり、右転中のA船の左舷船側部に押されて左舷側に傾斜したことから、ブルワークを越えて海水が浸入し、左舷側に転覆して船長Bほか同乗者全員が落水したものと考えられる。

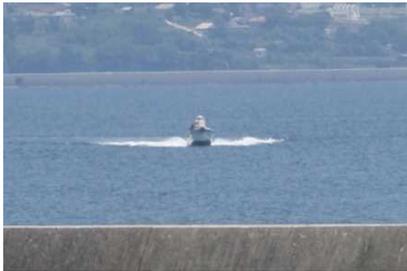
<阿多田漁港からの目撃情報>
○起重機船(C船)の船長(船長C)
・汽笛が鳴っている頃(07時59分46秒～55秒ごろ、A船が2～5回目の汽笛を吹鳴)、B船が阿多田漁港の方に向かってくるように見えた。

※同型船を用いた航走実験により、B船を目撃した状況が裏付けられた。

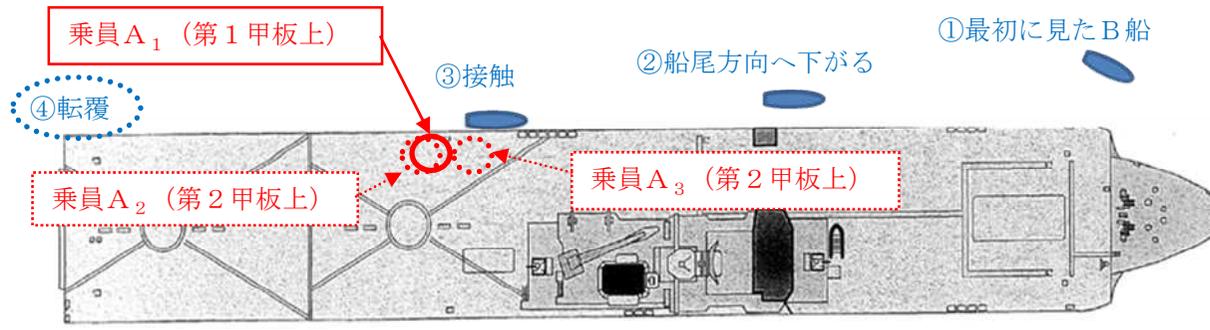
乗員A₁、乗員A₂及び乗員A₃は、B船が、汽笛を聞いた直後にA船の左舷船首50～60m付近から船首前方至近を横切るような針路で航行した後、左舷船首至近でA船の船側線に対して約20°～30°の角度を向いた状況からA船の船側線と平行する態勢となって船尾方向へ下がる状況になったのを目撃

乗員A₁が目撃したB船(乗員A₁の口述を図案化したもの)
