貨物船<sup>ビーグル スリー</sup>BEAGLE III (A船)は、船長及び二等航海士ほか18人が乗り組み、阪神港神戸区に向けて南南西進中、また、<sup>ペガサス</sup>コンテナ船PEGASUS <sup>プライム</sup>PRIME (B船)は、船長及び二等航海士Bほか12人が乗り組み、京浜港東京区に向けて北東進中、平成26年3月18日03時10分ごろ、神奈川県三浦市<sup>つるぎ</sup>劔埼南東方沖の東京湾湾口において衝突した。

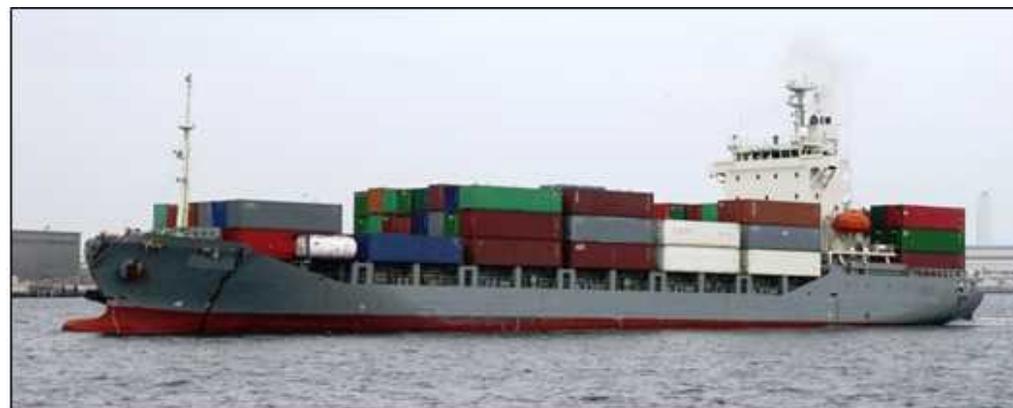
PEGASUS PRIMEは、乗組員1人が負傷し、船首部に座屈等を生じた。

現場調査時のB船の外観

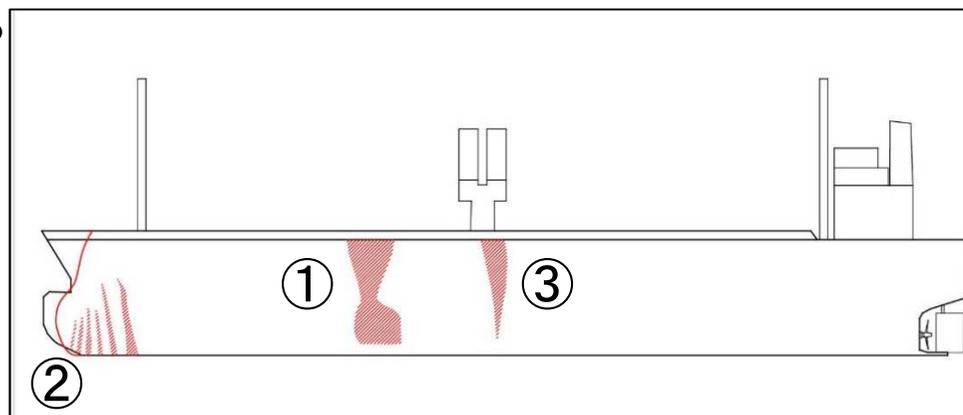
### A船 (BEAGLE III)

①左舷中央部船側外板に破口が生じて沈没し、海底に接した際に②船首部が座屈し、③左舷中央部船側外板に亀裂が生じたものと考えられる。

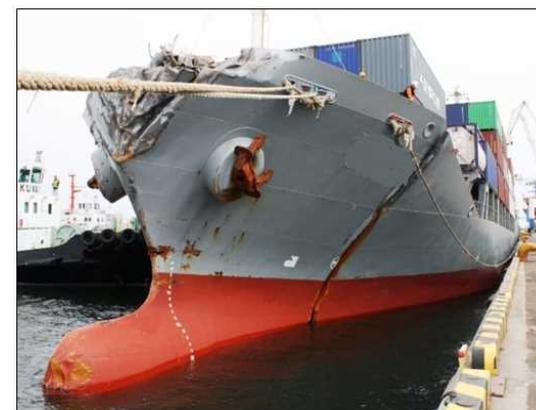
### B船 (PEGASUS PRIME)

船首部に座屈等が生じたものと考えられる。

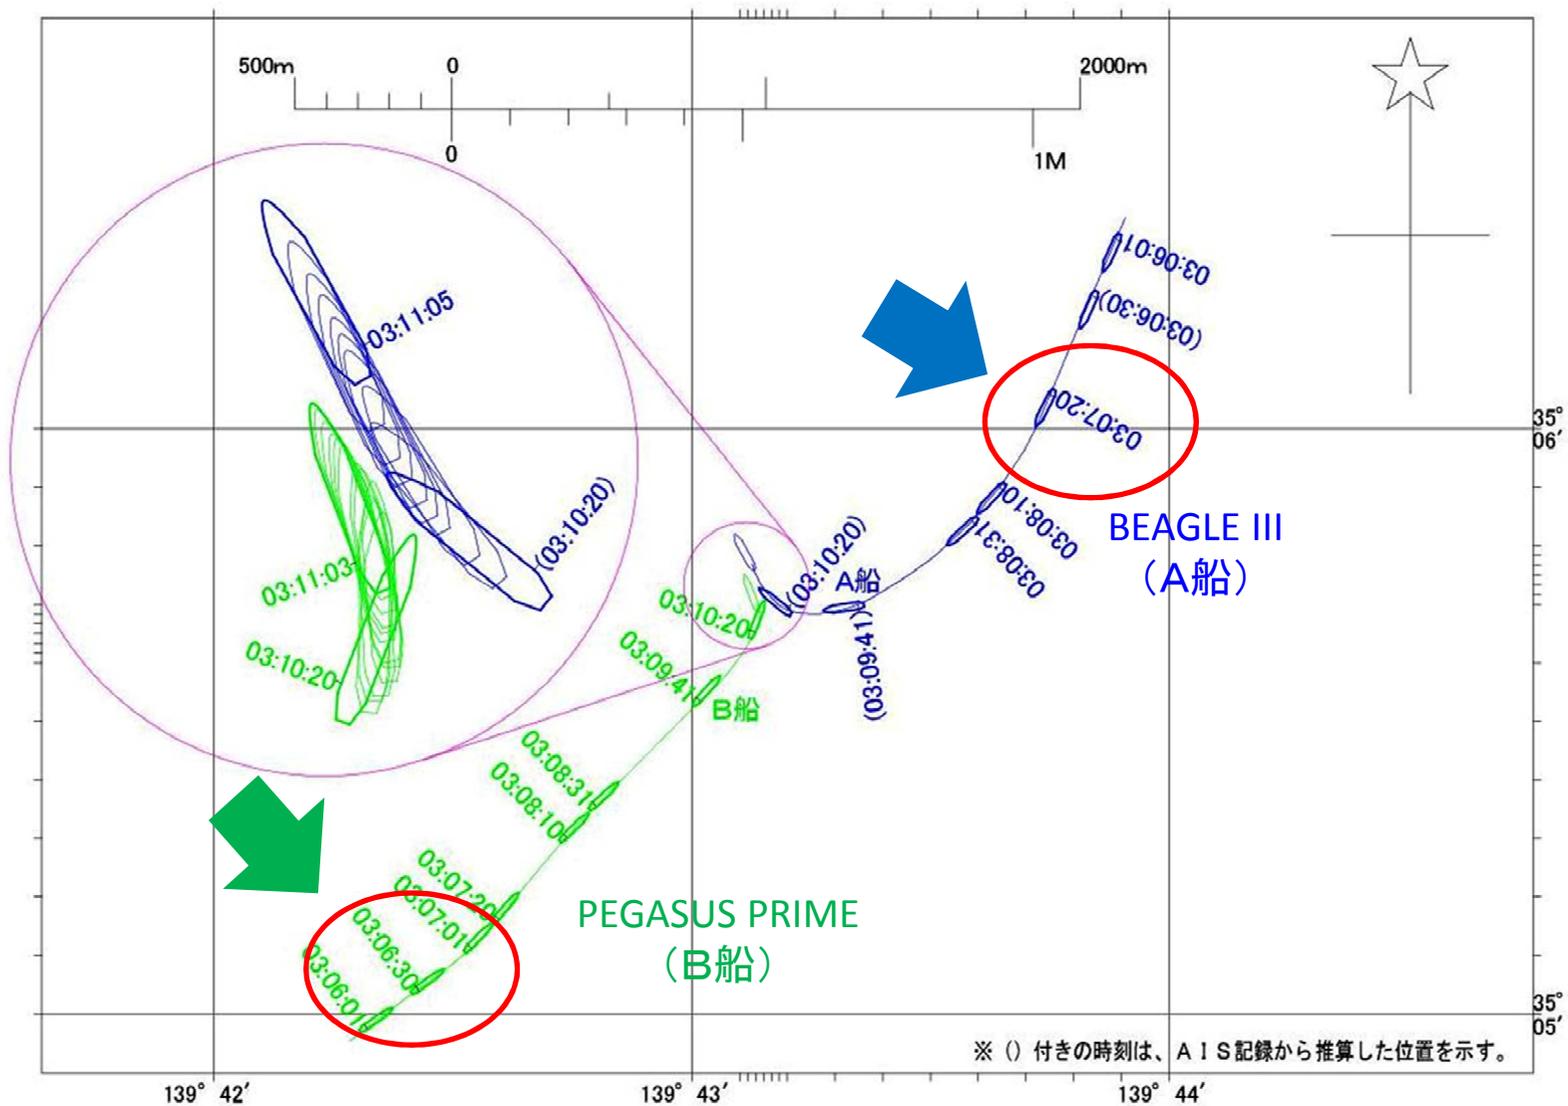
A船及びB船の接近状況図

- ① A船は、浦賀水道航路の南口を出た後、02時45分ごろ船長が船橋を離れ、二等航海士及び甲板手が船橋当直につき、約13knの速力で剣埼南東方沖を自動操舵によって南南西進したものと考えられる。
- ② A船は、甲板手が二等航海士から右舵10°の指示を受けて手動操舵として右舵10°を取った後、03時07分20秒ごろ右舷前方のB船との距離約1.31Mで右転したものと考えられる。
- ③ A船は、B船が左転した後に右転していることから、二等航海士が、右舷前方のB船に気付かなかった可能性があると考えられる。
- ④ 二等航海士の見張りの状況については、二等航海士が本事故で死亡したことから、明らかにすることができなかった。
- ⑤ A船は、03時09分ごろ右舵一杯としたものの、B船と衝突したものと考えられる。

- ① B船は、二等航海士及び甲板手が船橋当直につき、約13knの速力で剣埼南東方沖を自動操舵によって北東進したものと考えられる。
- ② 二等航海士は、レーダーで左舷前方4M付近にA船を初認して双眼鏡によってA船の右舷灯を認め、A船とは横切り関係にあるように見えたので、A船が針路を変えてB船を避けると思ったものと考えられる。
- ③ B船は、二等航海士が、左舷前方2M付近に接近したA船がB船を避けようとしないので、左転して右舷を対して通過することとし、自動操舵の針路設定ダイヤルを左に回し、03時06分30秒ごろA船との距離約1.66Mで左転したものと考えられる。
- ④ B船は、03時08分10秒～09分31秒の間、直進を続けたものと推定される。
- ⑤ B船は、二等航海士が、右舷前方0.5M付近に接近したA船が右転していることに気付き、甲板手に左舵20°を指示するとともに、昼間信号灯で2回の閃光をA船に向けて発し、03時09分41秒ごろ、A船との距離約0.32Mで左転したものと考えられる。
- ⑥ 二等航海士は、右舷前方0.5M付近に接近するまでA船の右転に気付かずに直進を続けていたことから、見張りを適切に行っていなかったものと考えられる。
- ⑦ B船は、二等航海士が、A船から発せられた4、5回の閃光を見て、B船の左転が間違いであると指摘されたと思い、右舵一杯を指示するとともに、機関を全速力後進としたものの、船首方位が030°で左転が止まった後、A船と衝突したものと考えられる。

A船が右転したのは、A船の二航士Aが、右舷前方のB船に気付かなかったことによる可能性があると考えられる。

B船が直進を続けたのは、B船の二航士Bが、A船と右舷を対して通過しようとして左転した後、見張りを適切に行っておらず、右舷前方のA船の右転に気付かなかったことによるものと考えられる。

- (1) 操船者は、常時、見張りを適切に行うこと。
- (2) 操船者は、早期に、発光信号、音響信号又はVHFを使用し、操船の意図について意思の疎通を図ること。
- (3) 船舶所有者等は、船橋当直者が容易にAIS情報を利用できるよう、AIS表示部を船橋前部などに設置し、船橋当直者は、AIS情報を有効に利用すること。
- (4) 船舶所有者等は、東京湾湾口が、船舶の航行が集中し、また、多数の船舶の変針及び離合する場所であり、海上交通安全法の適用海域であることから、東京湾湾口では、船長が昇橋し、状況に応じて操船指揮を行うよう安全管理マニュアル等で具体的に定めることを検討すること。
