油タンカー宝運丸 衝突(橋梁)事故

運輸安全委員会
平成31年4月

1. 船舶事故の概要

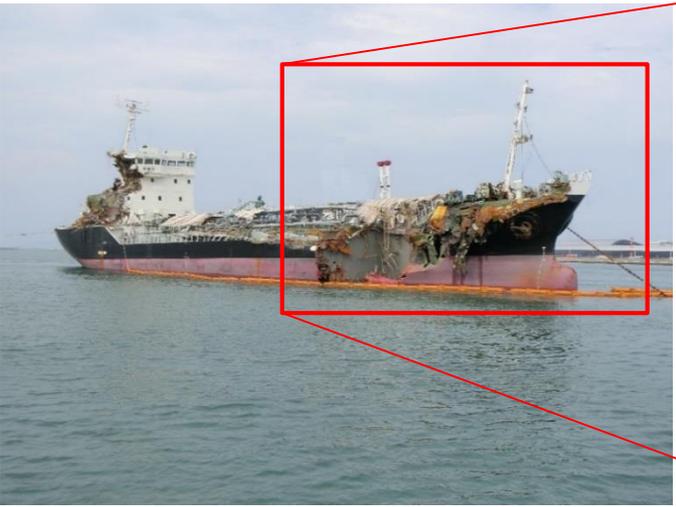
右舷船首方から見た本船

宝運丸は、右舷船首部の甲板の圧壊等を生じ、また、関西国際空港連絡橋は、道路桁の橋梁部に曲損、破口、擦過傷等を、鉄道桁に架線柱の倒壊、レールのゆがみ等を、ガスパイプの破口等をそれぞれ生じた。乗組員に死傷者はいなかった。

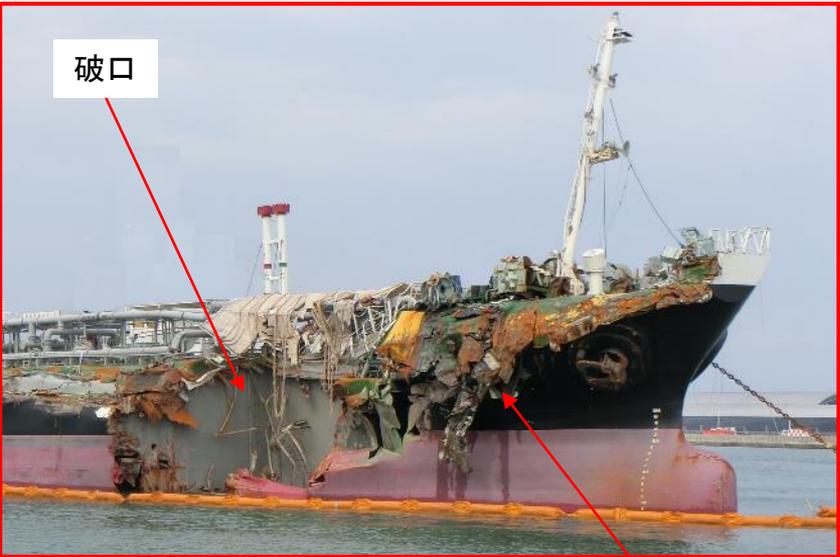
破口

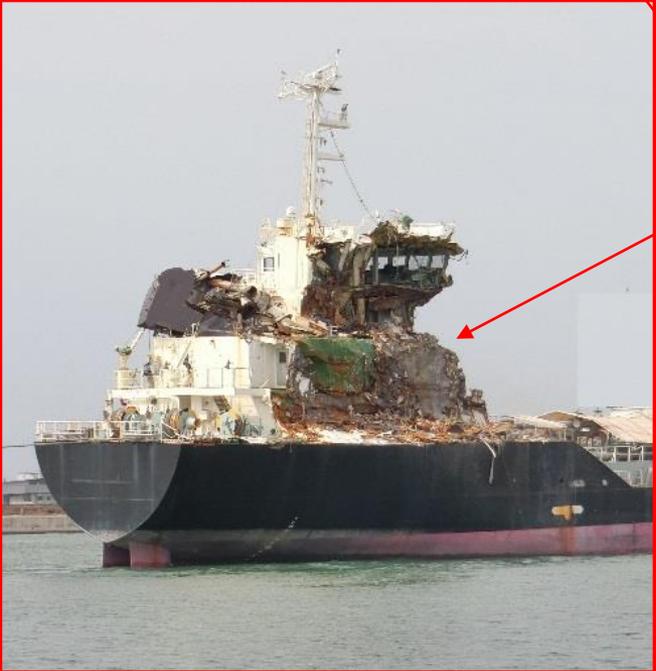
圧壊

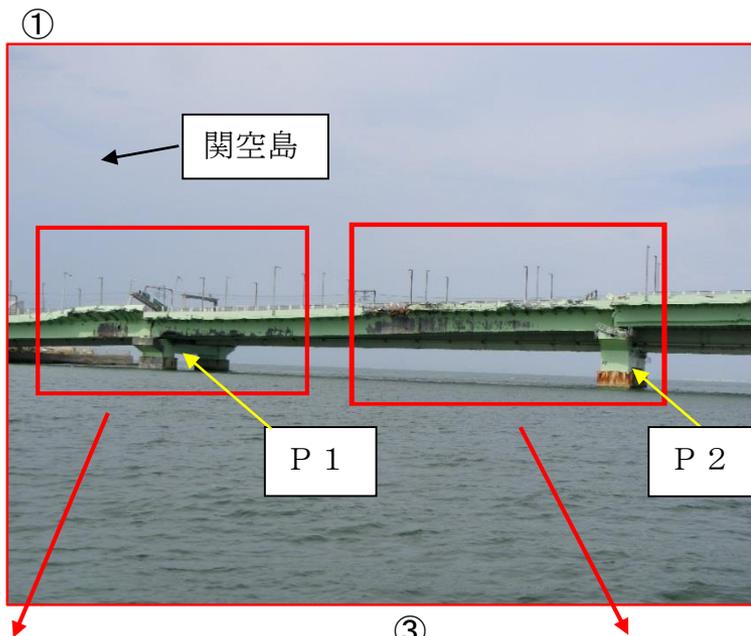
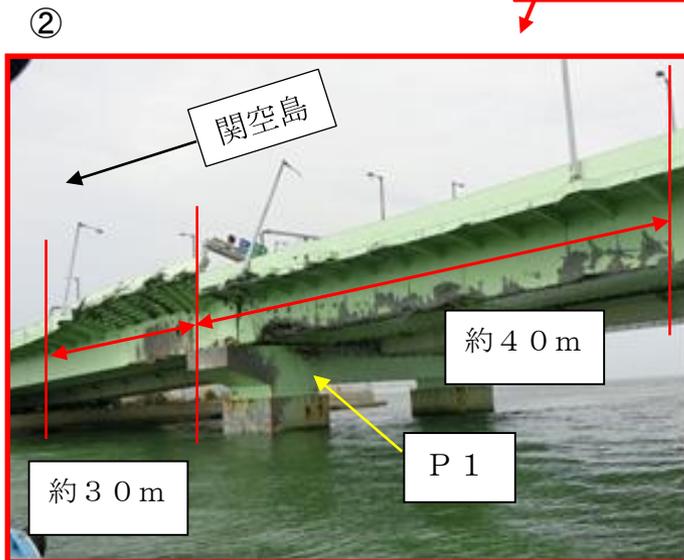
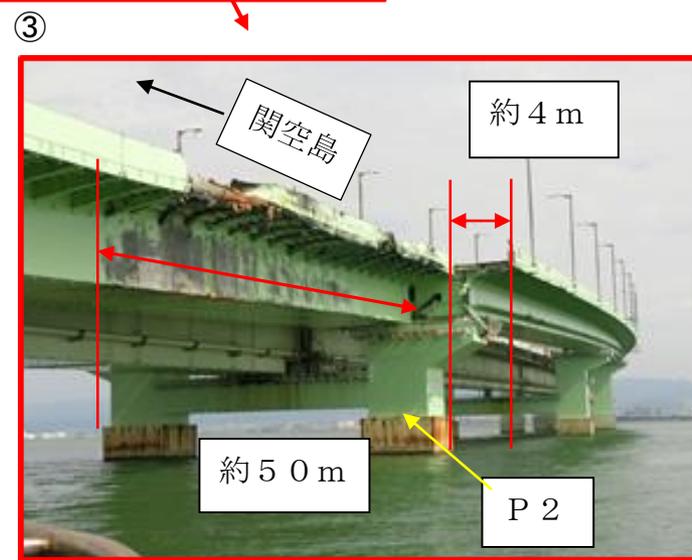
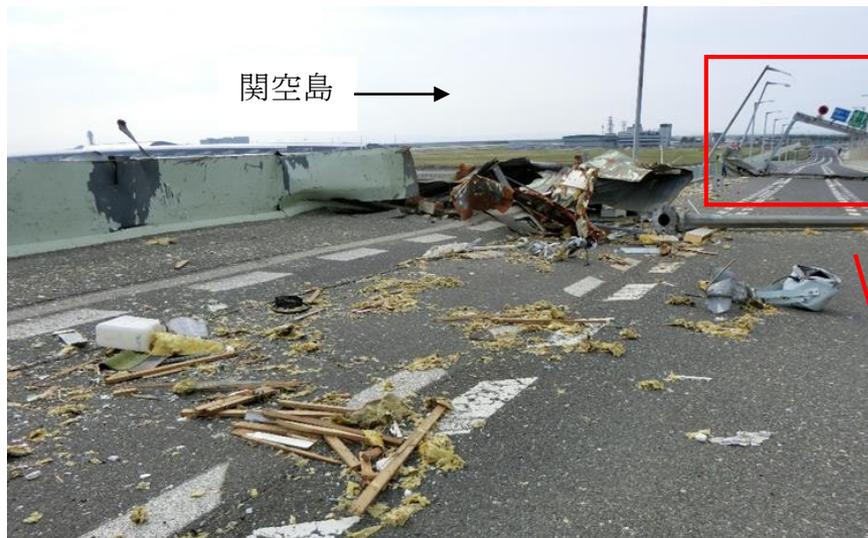
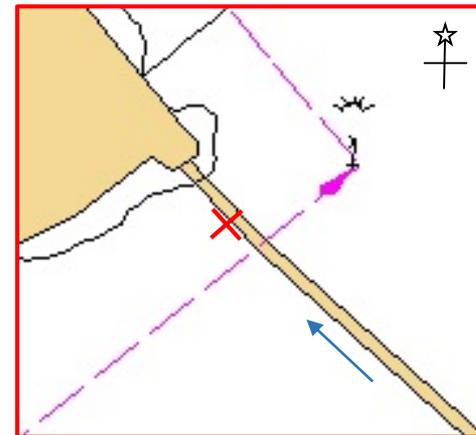
- (1) 鉄道桁には、P2付近で北東方へ約0.5mのずれ、架線柱の倒壊、レールにゆがみ等を生じた。
- (2) 本件連絡橋に敷設されたガス管に破口等を生じた。
- (3) 本件連絡橋に敷設された全ての通信ケーブルに切損を生じた。
