コンテナ船 ACX CRYSTAL ミサイル駆逐艦 USS FITZGERALD 衝突事故

運輸安全委員会
令和元年8月

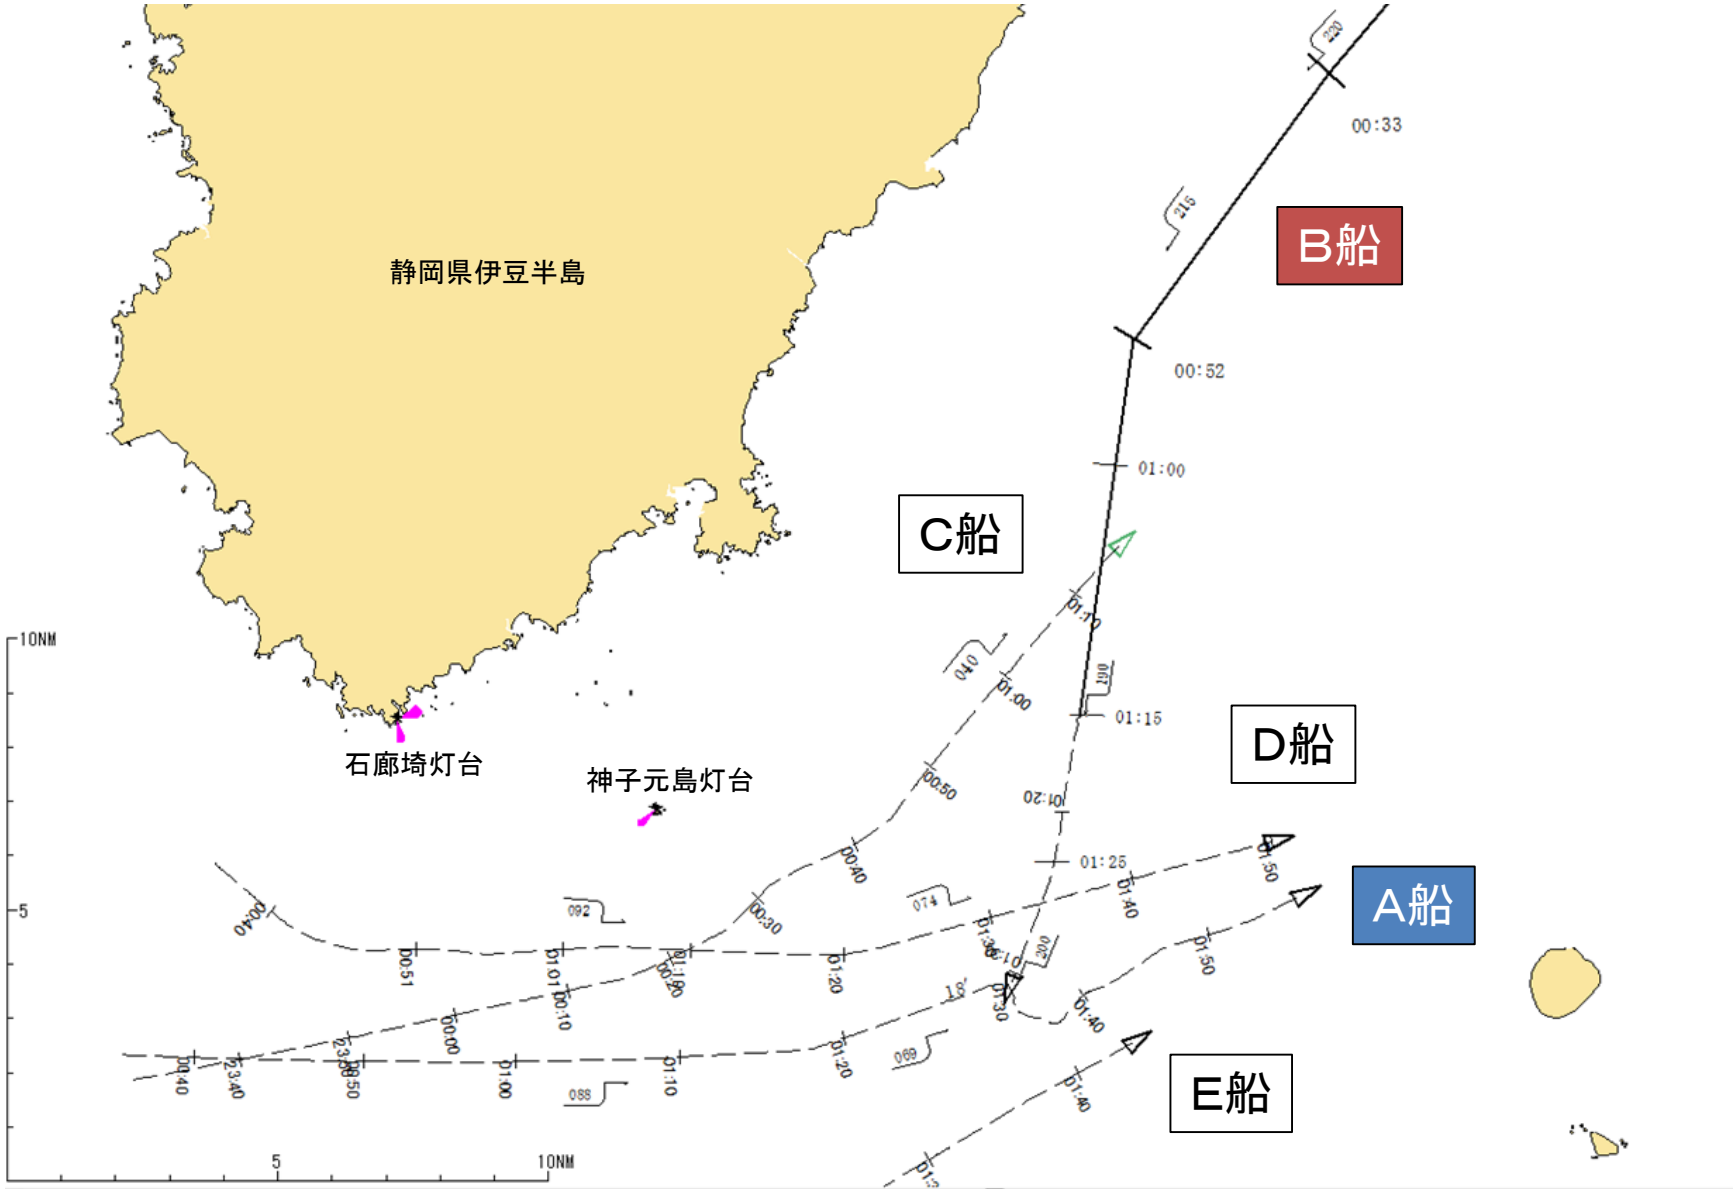
推定航行経路図

- ① 01時17分ごろ、針路を088° から069° に変更した。
- ② 01時25分ごろ、B船をレーダー及び目視により確認し、右舷灯が見え南進していたので、自船が保持船でありB船が自船を避けると思った。
- ③ 01時27分ごろ、B船の避ける動作が確認されなかったので、昼間信号灯をB船に向けて照射した。
- ④ 01時29分13秒ごろ、右舵15° とした。
- ⑤ 01時29分25秒ごろ及び48秒ごろ、B船に向けて昼間信号灯を照射した。
- ⑥ 01時30分18秒ごろ、右舵一杯とした。
- ⑦ 01時30分34秒ごろ、B船と衝突した。

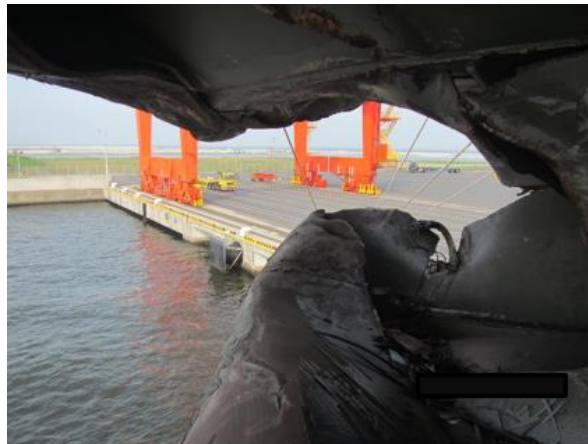
パウチョックの裂傷
(フォアピークタンク内部より)

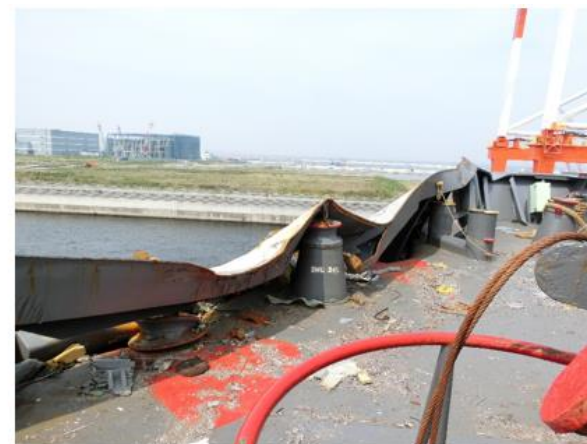
曲損したブルワーク

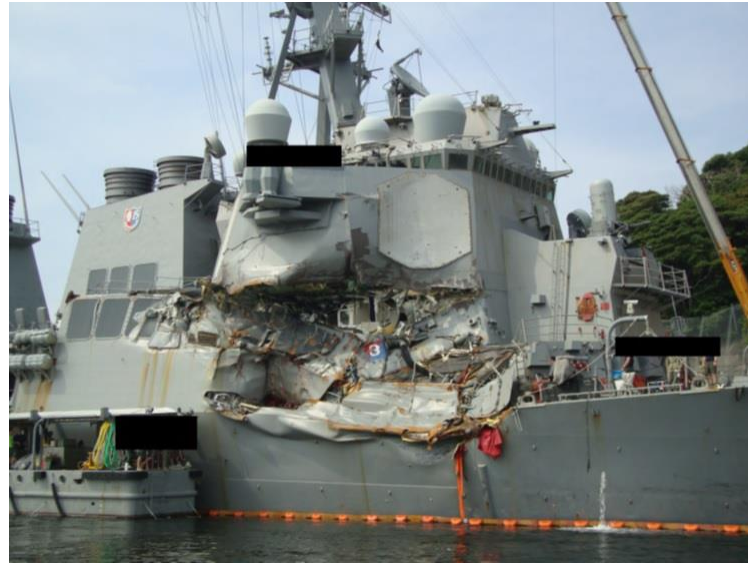
右舷艦体中央前部付近

USS FITZGERALDは、乗組員7人が死亡、3人が負傷し、右舷艦体中央前部外板の破口等を生じて浸水し、ACX CRYSTALは左舷船首部ブルワークの曲損等を生じた。
