旅客船なんきゅう 10号 旅客負傷事故

運輸安全委員会
令和2年11月

1. 船舶事故の概要

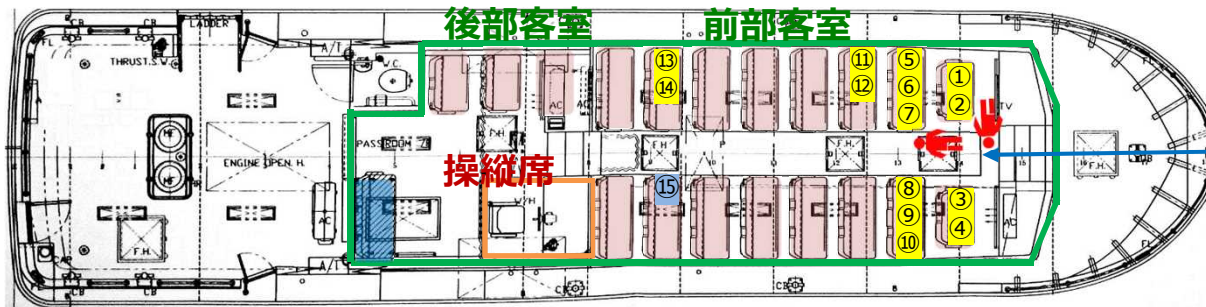
重傷の旅客②及び⑦が床面で横になった場所

旅客	性別	年齢	負傷状況	救急搬送等
①	男性	69	重傷を除く負傷	○
②	女性	78	重傷	○
③	女性	79	重傷を除く負傷	○
④	男性	81	重傷を除く負傷	○
⑤	女性	76	重傷	○
⑥	女性	60	重傷を除く負傷	○
⑦	女性	74	重傷	○
⑧	女性	64	重傷	○
⑨	女性	74	重傷	○
⑩	男性	67	重傷を除く負傷	× 後日受診
⑪	女性	72	重傷を除く負傷	× 後日受診
⑫	女性	71	重傷を除く負傷	× 後日受診
⑬	男性	64	重傷を除く負傷	× 後日受診
⑭	女性	62	重傷を除く負傷	× 後日受診

負傷した旅客は、胸椎圧迫骨折、腰椎破裂骨折、脊椎椎体圧迫骨折等を負った。

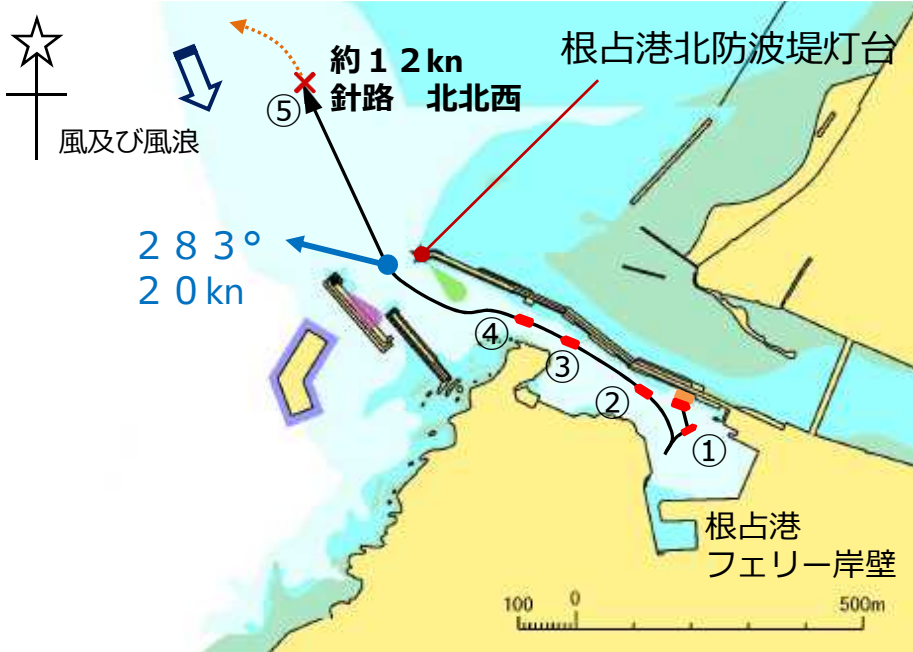
時刻	事項	時刻	事項
12月2日 15:50ごろ	船長は、根占港フェリーのりば待合所で気象及び海象の確認を行い、平均風速が10m/sであったものの、この波高であれば、発航可能と判断した。	左下図	本船は、増速して約5kn（左下図②）、約8kn（③）、10kn（④）の速力となった。
16:20ごろ 下図①	本船は、旅客が満席の状態で、船長が口頭で旅客に対し、 <u>荒天、船体動揺等の注意喚起</u> を行い、指宿港に向けて根占港を出航した。	16:24ごろ 左図⑤	本船は、根占港北防波堤灯台を約12ノットの速力で通過し、同港港外で波高1.5~2.0mの波を受け、北北西進し、船体が上下に動揺するようになり、船体が船首方からの高波に乗り上がり、船首が持ち上がり、前部客室の椅子席に腰を掛けていた旅客の身体が浮き上がり、船体が波間に降下したところに、旅客が同席へ落下して臀部等を強打した。

<p>← 本事故当日の航跡 緑文字：基準航行の速力及び針路</p>		16:26ごろ	甲板員は、前部客室船首側で複数の旅客が痛みを訴えている状況を見て、そのことを船長に報告し、また、船長は、この報告を受け客室モニタで同客室船首側の旅客の異常を確認して減速した。 船長は、指宿港に向うことがよいと判断し、本船を続航させた。
		16:43ごろ	本船は、指宿港の棧橋に着棧後、16:46ごろ、船長が、119番通報を行い、運航管理者に本事故の発生を報告した。
		16:56ごろ	救急車は、指宿港棧橋に到着し、救急隊員がトリアージの後、棧橋と本船にいた負傷した旅客7人を病院に救急搬送し、続いて別の場所にいた旅客2人を病院に搬送した。後日、身体の不調を感じた旅客5人が病院にて受診した。

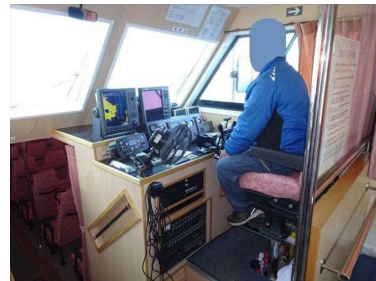
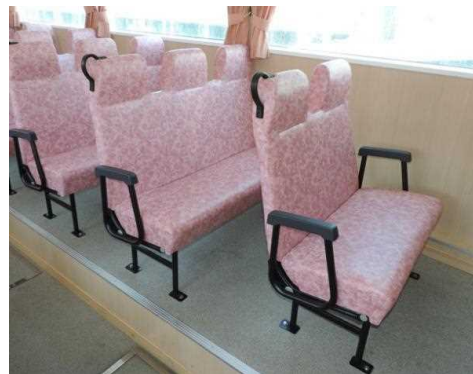
椅子席⑦

椅子席⑦の前に持ち手なし

本船と同様な小型旅客船は、法令上、椅子席にシートベルト設置の義務付けが適用されず、本船は椅子席にその設備（上図の薄赤色の部分）が、一部の椅子席を除きなかった。

作業基準には、乗船旅客に対する遵守事項等の周知について、掲示して知らせる記載があり、本事故当時、船長が荒天時の注意として、「海上が時化していること、手すりに掴まこと」を口頭で注意喚起したものの、前部客室船首部の旅客には、ほとんど注意喚起が聞こえておらず、また、客室椅子席の前方に手摺り等がない席があった。

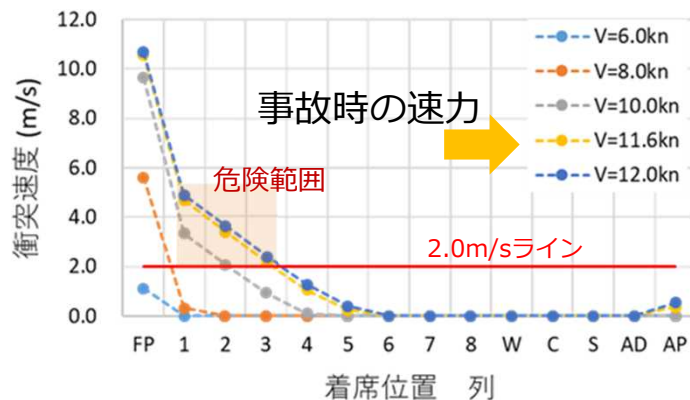
速力の変化と着席位置等での衝突速度

脊椎骨折を負った旅客は、椅子席から浮き上がり、同席に衝突速度 2.0 m/s 以上で落下して負傷した。 ※この衝突速度は、船舶の排水量、形状、椅子席の衝撃吸収力等によって異なる

- 1) 船速 $V = 11.6 \text{ kn}$ 、出会い角 $\chi = 180^\circ$ 、波周期 $T = 4 \text{ sec}$ の場合、最前列では波高 $H = 1.5 \text{ m}$ から上下加速度の最大値が -1 G を超え始め、波高 $H = 2.0 \text{ m}$ では衝突速度 2.0 m/s が第 3 列まで存在。
- 2) 船速を落とせば加速度が減少するので旅客の身体が浮く危険性が低くなり、また、船速を落とせば身体が浮いた場合でも脊椎損傷の危険性が低下。

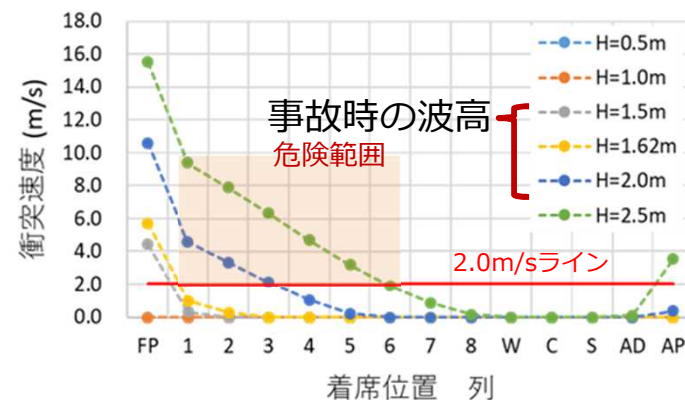
波高の変化と着席位置等での衝突速度

前列から第3列の椅子席までに腰を掛けていた旅客は、本事故では想定条件下において、身体が船体動揺によって椅子席から浮き上がって同席座面に落下したとき、約2.0 m/s以上の衝突速度を受けて脊椎損傷等を負ったものと考えられる。

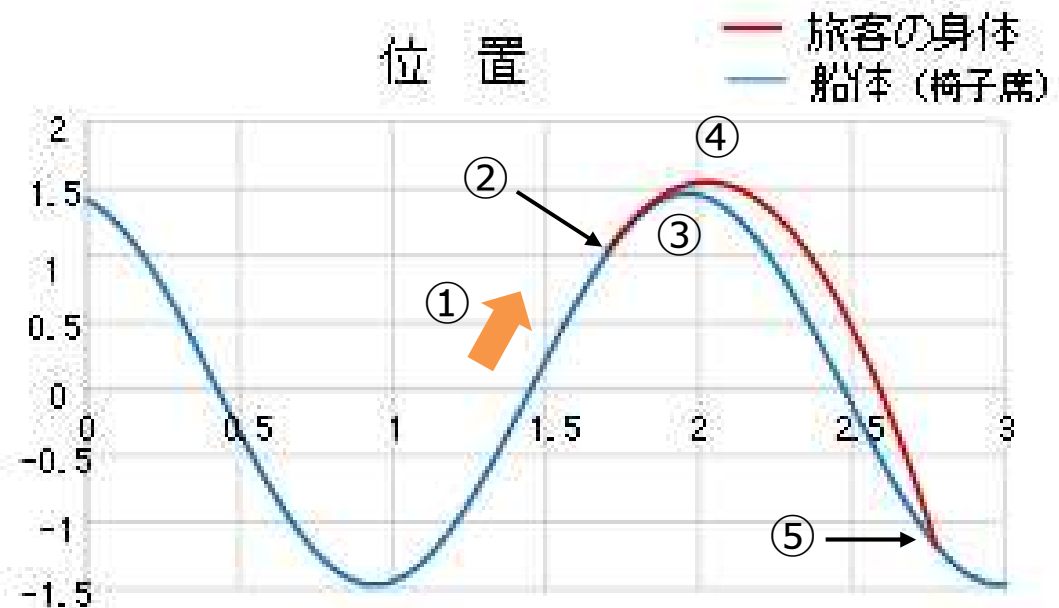
- ① 船体が波に乗り上がったとき、旅客の身体は、船体と共に上昇。
- ② 船体は、速度が減少して減少、旅客の身体は、慣性が作用し、船体よりも速度の減少が遅れ、着席位置での上向きの加速度が1 Gを超えた瞬間に椅子座面から腰が浮き上がり、垂直方向に放出。
- ③ 船体は、旅客よりも早く降下し始め、放出された旅客は、最高点④に達した後、重力により自由落下。
- ⑤ 旅客は、降下している過程にあった船体に追いついて同一となったとき、椅子席に4.65 m/sの衝突速度で衝突した。

➤ 旅客が落下しているときに船体が降下又は上昇しているかは、そのときの船体の運動によることになる。
