# 貨物船ジェイケイⅢ掃海艇のとじま衝突事故

船舶事故調査報告書 説明資料

運輸安全委員会

令和2年12月

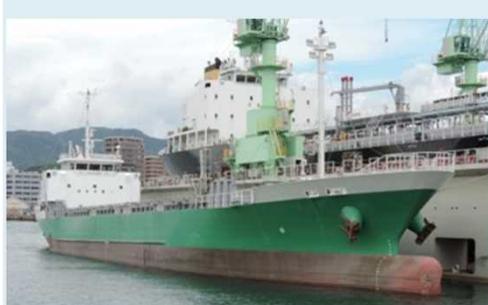
### ジェイケイⅢ (A船)

ジェイケイⅢは、球状船首に凹損等を生じ、のとじまは、右舷船尾部外板の破口等を生じたが、両船共に死傷者はいなかった。

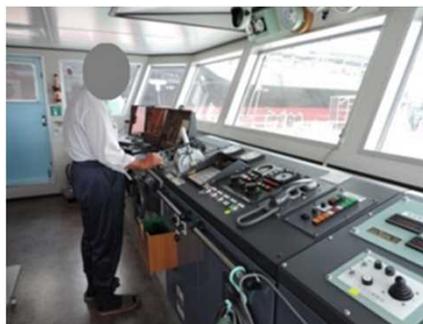
船橋及び航海士Aの配置

- ・A社の安全管理規程の運航基準  
狭水道航行配置として、船橋に2人配置
- ・青木瀬戸、布刈瀬戸は狭水道に該当するが、これらの瀬戸を航行する場合に直ちに狭水道航行配置を発令するわけではなく、船長が可航幅、気象、海象、通航船舶の数量等の諸条件を考慮して発令する運用

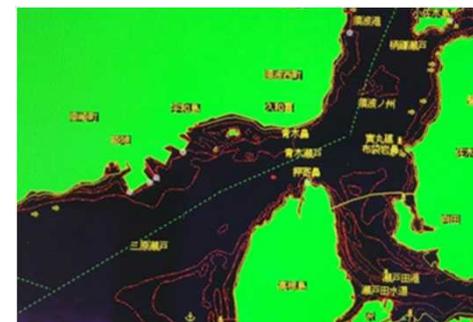
レーダーの予定針路線

- ・ 航海士Aが、B船と左舷対左舷で通過しようと思い、青木瀬戸の中央付近を航行し続けたのは、ふだんから同瀬戸の中央付近に表示されていたレーダーの予定針路線に沿って航行し、反航船と左舷対左舷で通過していたことから、そのうちB船が右転して青木鼻に寄って南西進するものと思い込んでいたことによるものと考えられる。

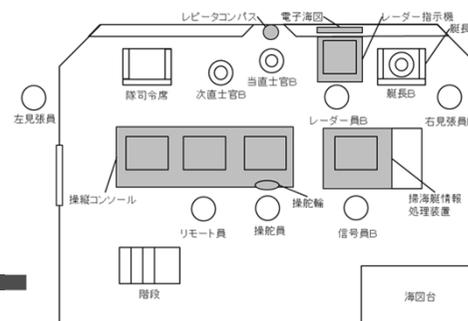
艦橋内の航海機器等及び本事故当時(隊司令Bが昇橋するまで)の人員配置の概略図

当直士官Bの隣にいた次直士官Bは、B船がいずれ右転してA船と左舷対左舷で通過すると思っていたものの、当直士官Bから指導を受けている立場であり、当直士官Bの操艦に対して抱いていた違和感を伝えることに躊躇し、効果的なコミュニケーションに至らなかったものと考えられる。

レーダー員Bは、B船が右転してA船と左舷対左舷で通過すると思い、また、当直士官Bの立直経験が十分にあり、A船と左舷対左舷で通過する処置をいずれ講ずると思っていたことから、指導を活かした適切な疑義の報告に至らなかったものと考えられる。

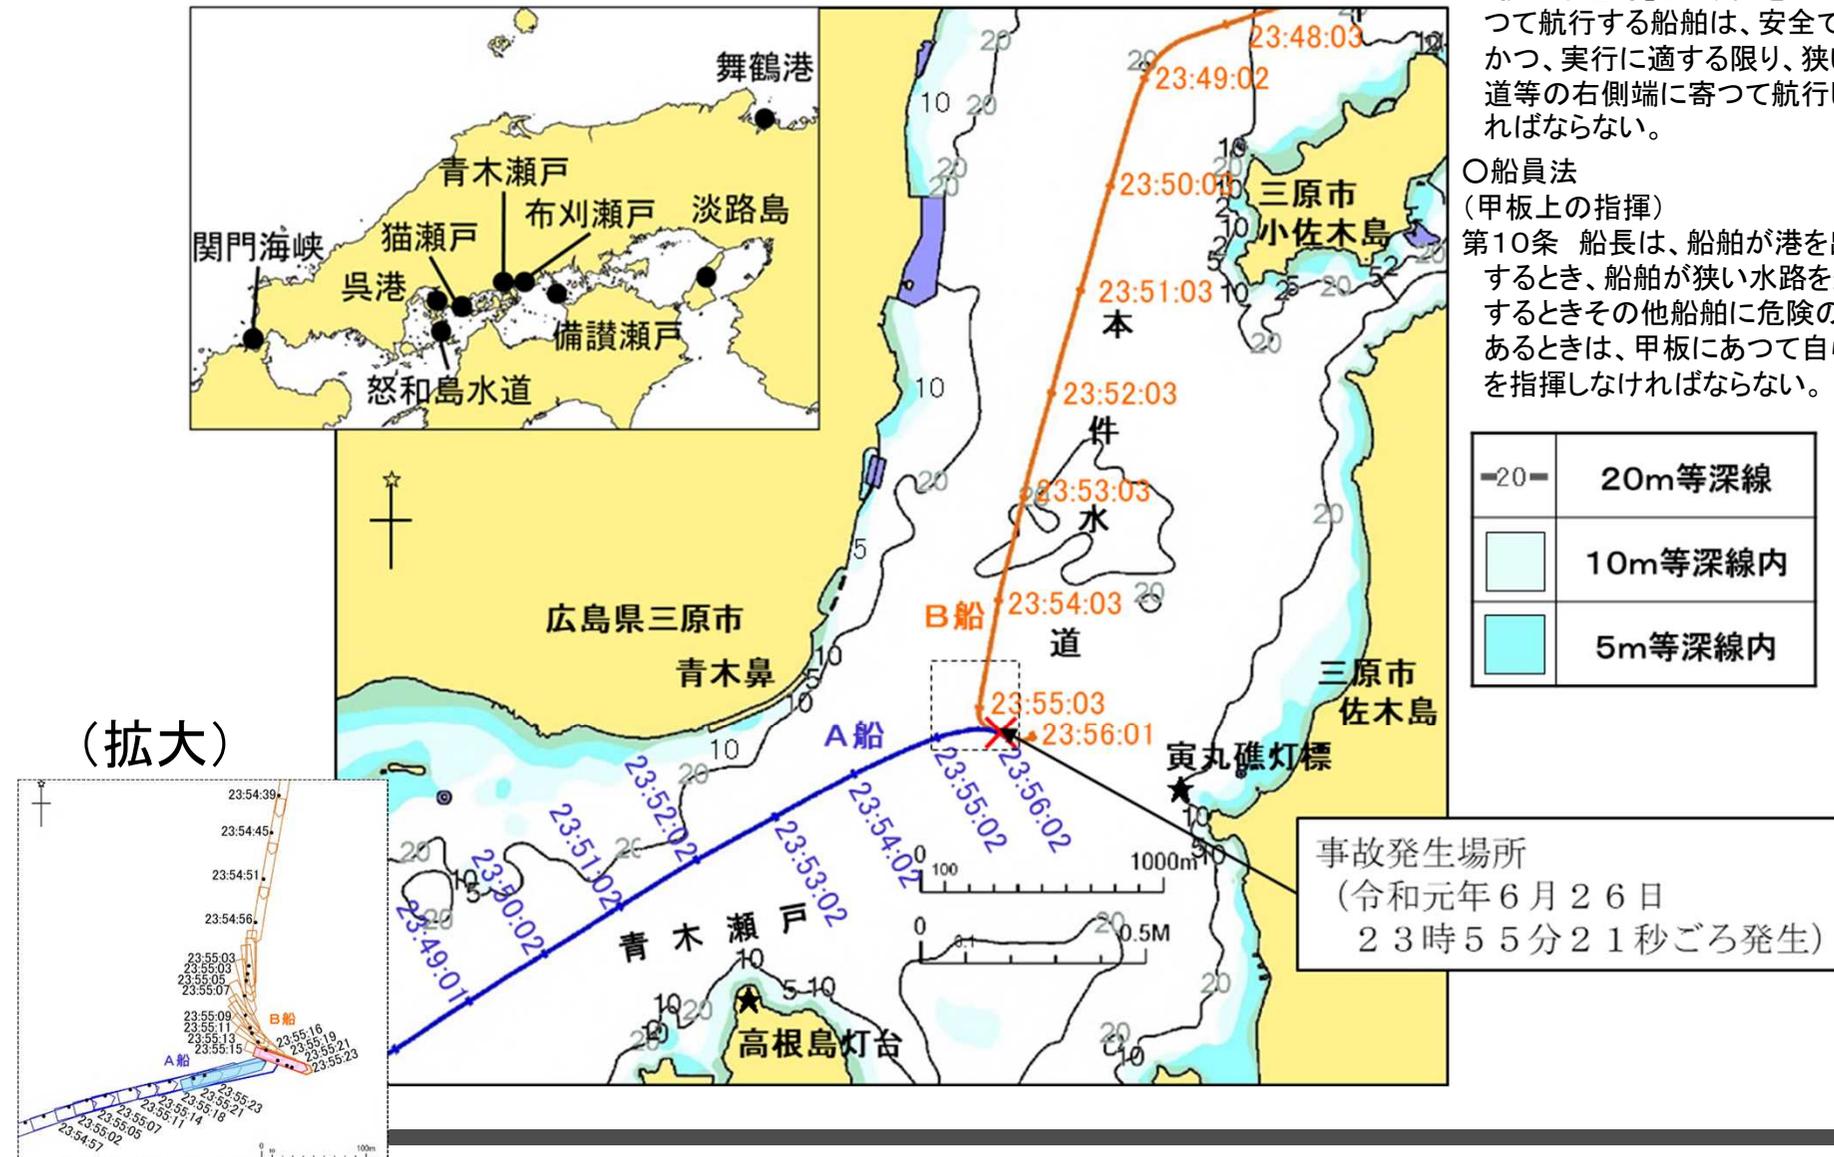
### 推定航行経路図(全体)

本事故は、夜間、広島県三原市佐木島西方沖において、A船が北東進中、B船が南南西進中、航海士Aが、B船と左舷対左舷で通過しようと思い、青木瀬戸の中央付近を航行し続け、また、当直士官Bが、A船と左舷対左舷で通過することに不安を感じて右舷対右舷で通過することとし、艇長Bに左転することを申し述べて艇長Bから許可を得たと思い、本件水道の中央付近を航行し続けたため、両船が衝突したものと考えられる。

- (1) 航海当直者及び当直士官は、反航する他船の航行に関し疑義を生じないように、VHFを使用して反航する他船の航行に関する情報を得ること、また、接近する他船を認めた場合、他船が避けてくれるなどの思い込みをせず、互いの行き会い関係に応じて、汽笛などにより注意喚起をし、早めに針路及び速力を変更すること。
- (2) 当直士官は、針路の変更等に際しては確実に艇長の許可を得るなど、服務規則を遵守すること。
- (3) 船長及び艇長は、航海当直者に対し、狭い水道等を航行する際、安全であり、かつ、実行に適する限り、狭い水道等の右側端に寄って航行するよう指導すること。
- (4) A船の運航管理会社は、狭い水道等での既定の航海当直配置の徹底、及び航海当直者に対し、狭い水道等での基準航路の予定針路線、船舶が行き交う際の針路及び速力のとり方等を指導すること。
- (5) 海上自衛隊舞鶴地方総監は、掃海艇の艇長が航海当直者を適切に指導し得る態勢の確保に万全を期し、航海当直者に対し、服務規則の遵守を徹底するよう指導するとともに、すでに導入されている艦橋等におけるBRMについて、航海当直における疑義の申出等の観点から再教育を行うこと。
