旅客船 ぎんが 衝突(水中浮遊物)による乗船者負傷事故

運輸安全委員会
令和2年3月

1. 船舶事故の概要

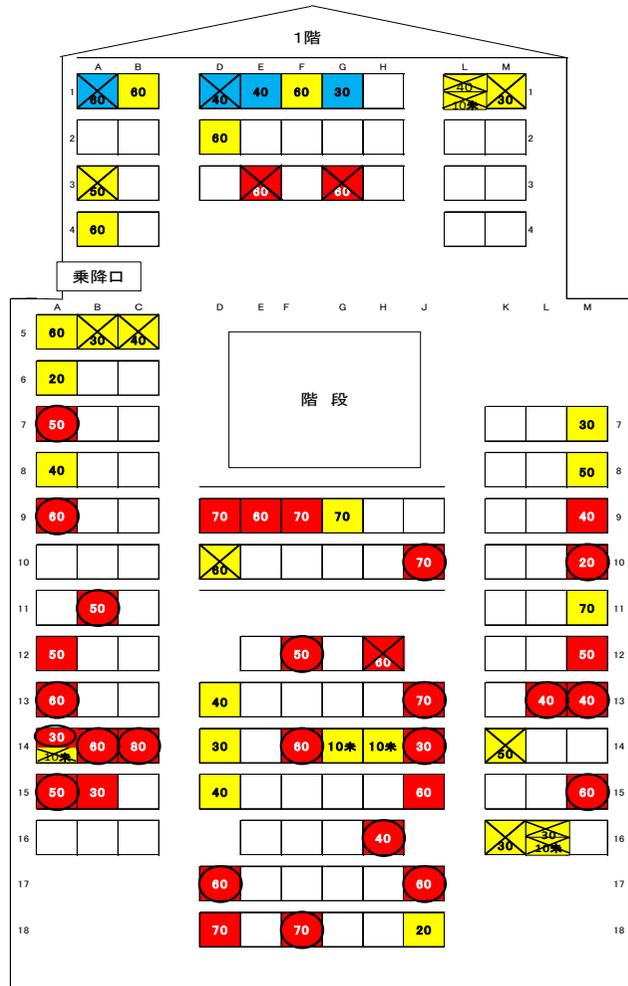
(1) 1階客室

旅客66人のうち、62人が負傷し、うち33人が重傷を負い、重傷者のうち、21人に腰椎骨折が認められた。

また、旅客66人のうち、13人が前方に投げ出される等して、上顎骨骨折等を負つた。

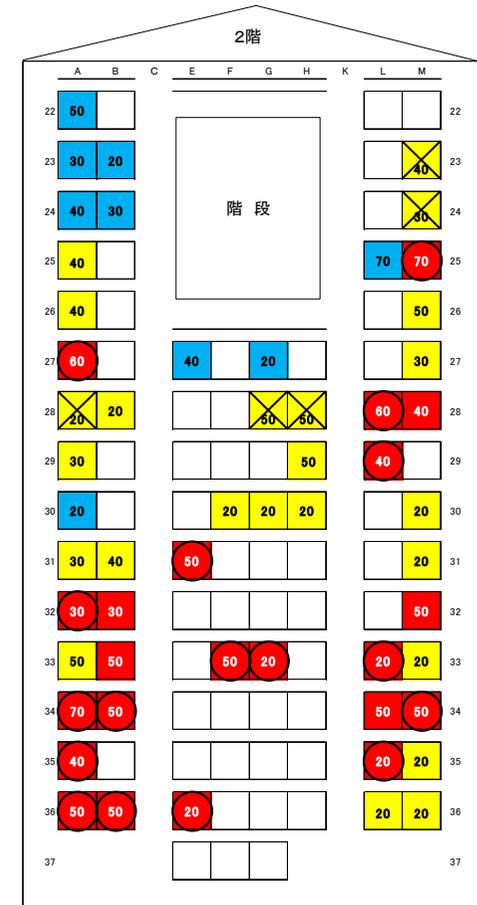
(2) 2階客室

旅客55人のうち、46人が負傷し、うち22人が重傷を負い、重傷者のうち、17人に腰椎骨折が認められた。

また、旅客55人のうち、22人が前方に投げ出される等して、外傷性歯根破折等を負つた。

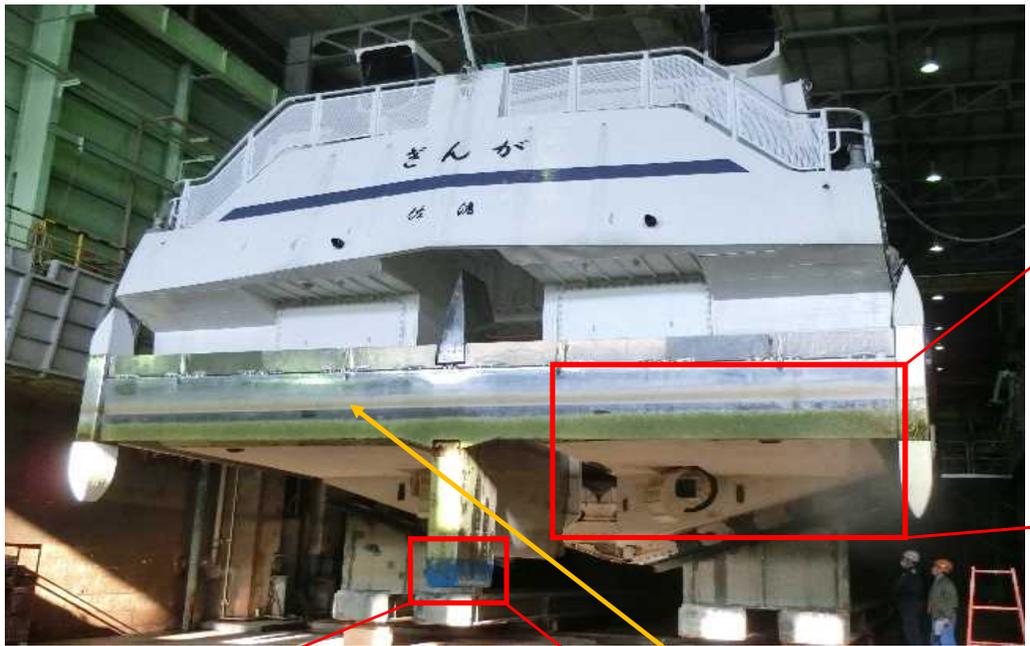
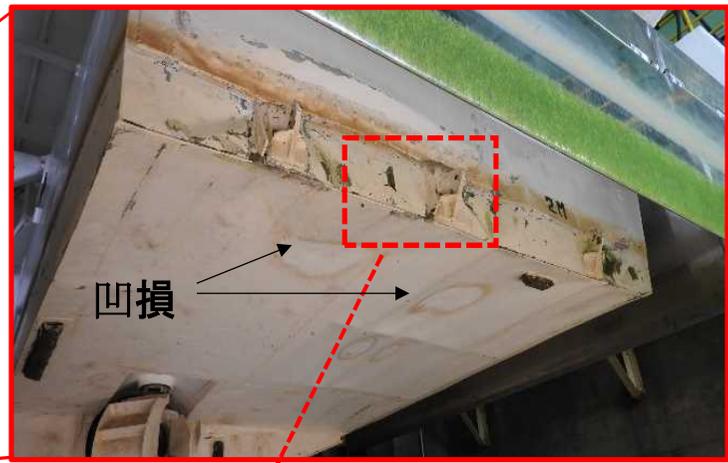
右舷船尾部船底

凹損

本事故時の状態における解析の結果、本船は6.5° 傾斜し、翼深度 1.6mの状態、後部フォイルが本件水中浮遊物に衝突後、ヒューズピンが破断し、水の抵抗により後部フォイルは水中翼装置の船体取付け部を基点に後方に回転を始め、後部フォイルの翼面が進行方向と角度を持つようになり、後部フォイルの揚力が減少、喪失し、船尾部が降下するとともに後部フォイルの翼面が水の抵抗により船体を海面に引き込み、右舷船尾部船底から海面に打ち付けられた。その際、右舷船尾部船底に強い衝撃荷重が作用した。下図は、上下加速度の時間変化を示したものである。

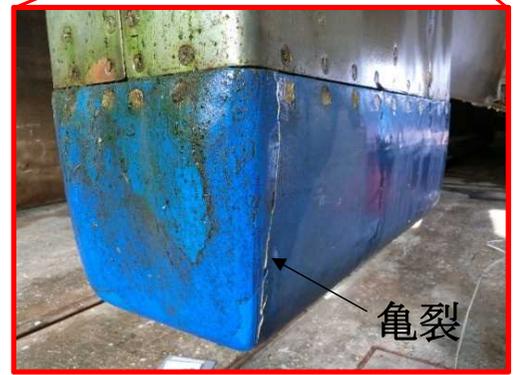
推進用海水取入口

亀裂

揚収された船尾部の水中翼装置

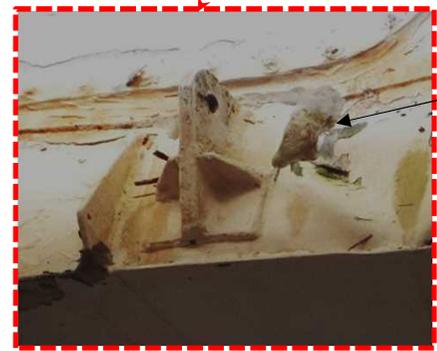
右舷船尾部外板

旅客船ぎんがは、船長及び機関長ほか2人が乗り組み、旅客121人を乗せ、水中翼の揚力によって船体を海面上に浮上させ、新潟県佐渡市姫埼東方沖を同市両津港に向けて約41.7ノットの対地速力で西進中、平成31年3月9日12時16分ごろ水中浮遊物と衝突し、旅客108人及び乗組員1人が負傷した。
 ぎんがは、右舷船尾部の破口等を生じた。

破口

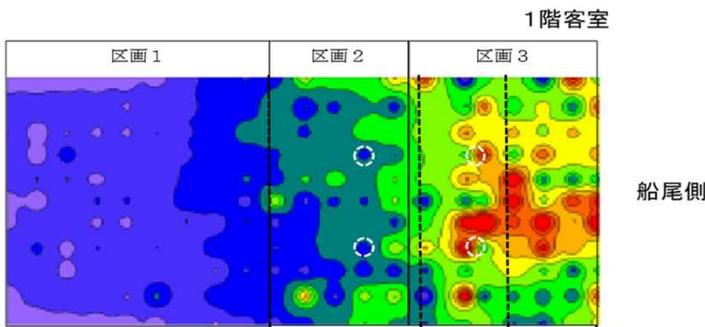
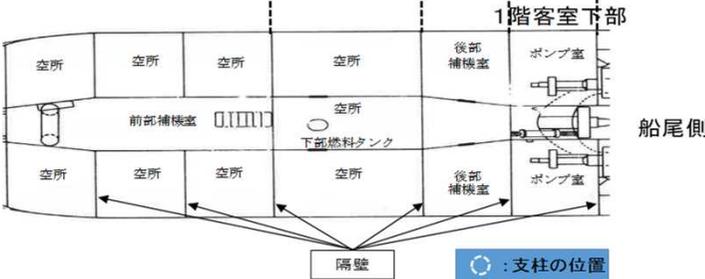
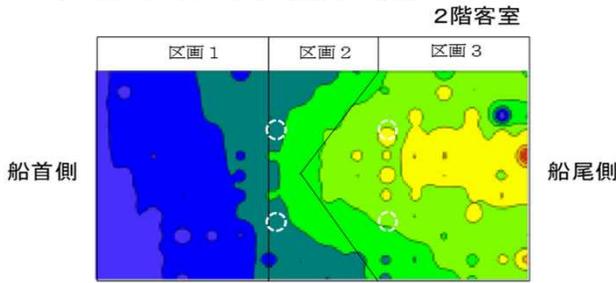
事故時の上向き加速度

1階及び2階とも船尾付近に大きな上方向の加速度が発生している。特に、1階では、隔壁等で船底にかかった衝撃荷重が客室床面に伝えられるので隔壁等の上部では特異的に大きな上方向の加速度が発生している。

2階に比較して1階後部に大きな後方向の加速度が発生しているが、上方向の加速度に比較すると小さな値となっている。後部に大きな後方向の加速度が発生しているのは、局所的な弾性振動による加速度が重畳していることによる。

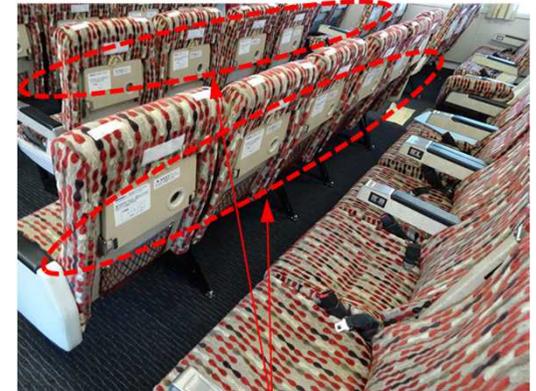
ぎんがの座席(事故時)

本船の本事故時の座席クッションは、改良型座席クッションではなく、約10年間使用されていた。

座面のクッション材をより衝撃吸収力の高い素材に交換した。また、座席に取付けの折り畳み式テーブルを撤去し、座席頭部及び背面に2種類の緩衝パッドを設置した。

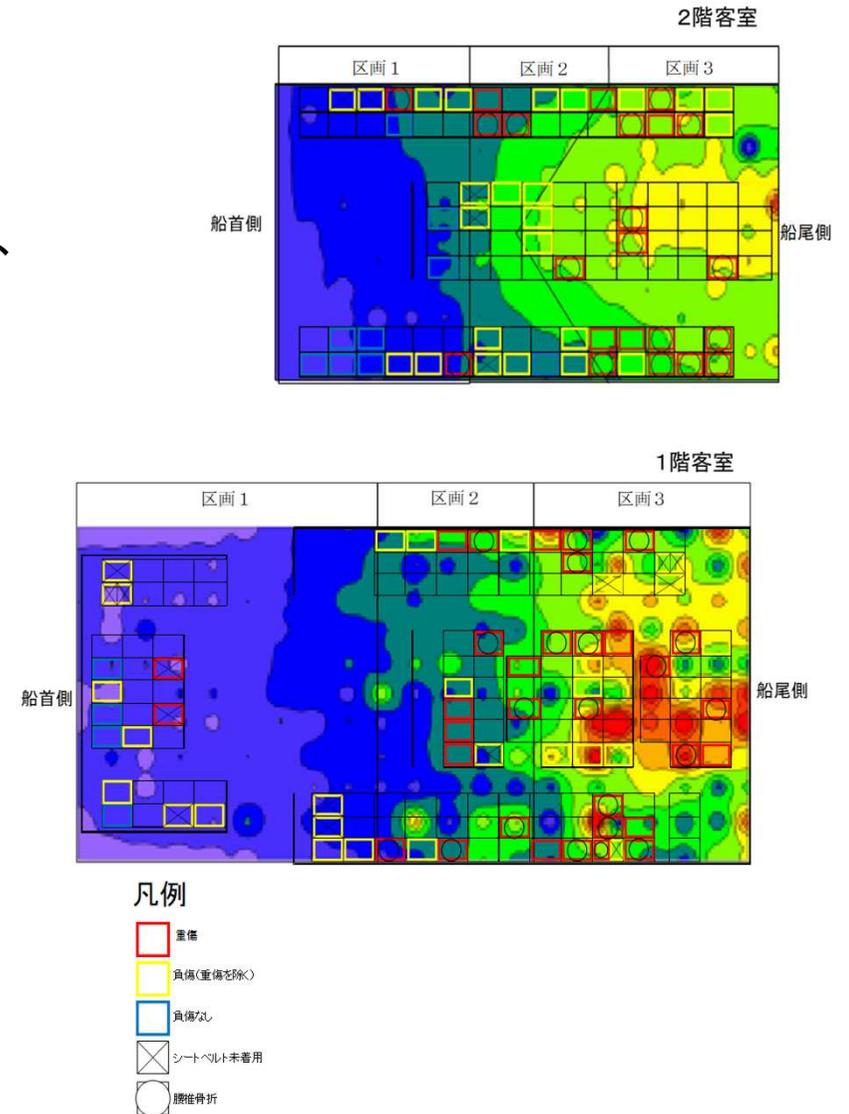
1階客室床面及び2階客室床面をまとめて区画番号ごとに負傷者の発生状況を見ると、腰椎骨折者は、区画1で2人、区画2で8人、区画3で28人発生していた。区画ごとにおける旅客全体に占める腰椎骨折者の発生率は、区画1で約6%、区画2で約27%、区画3で約49%であり、大きな上方向の加速度が発生している区画3において腰椎骨折者の発生率が高くなっている。区画1における腰椎骨折者2人は、ともに60歳以上で、区画2では、50歳未満が2人、50歳代が3人、60歳以上が3人であった。

1階客室床面の最大上下加速度の発生分布図を、発生した上方向の加速度の大きさを考慮しつつ客室下部構造の隔壁付近で3つに区分したもの。

2階客室床面の最大上下加速度の発生分布図を、発生した上方向の加速度の大きさを考慮しつつ1階客室に設置された支柱の位置付近で3つに区分したもの。

腰椎骨折が上方向の加速度が大きな区画で多数発生していることから、旅客に強い衝撃が作用しないよう衝撃力の吸収が十分と認められる座席、座席クッション等を使用することにより、事故が発生した場合の負傷者数の低減及び負傷の程度の軽減に効果がある。
