船舶事故調査報告書

漁船 第六十五慶栄丸 転覆

発生日時 令和元年9月17日 07時20分ごろ
発生場所 北海道根室市納沙布岬東方沖
納沙布岬灯台から真方位093° 322海里付近
(概位 北緯42° 50.6' 東経153° 06.2')

運輸安全委員会
令和2年8月

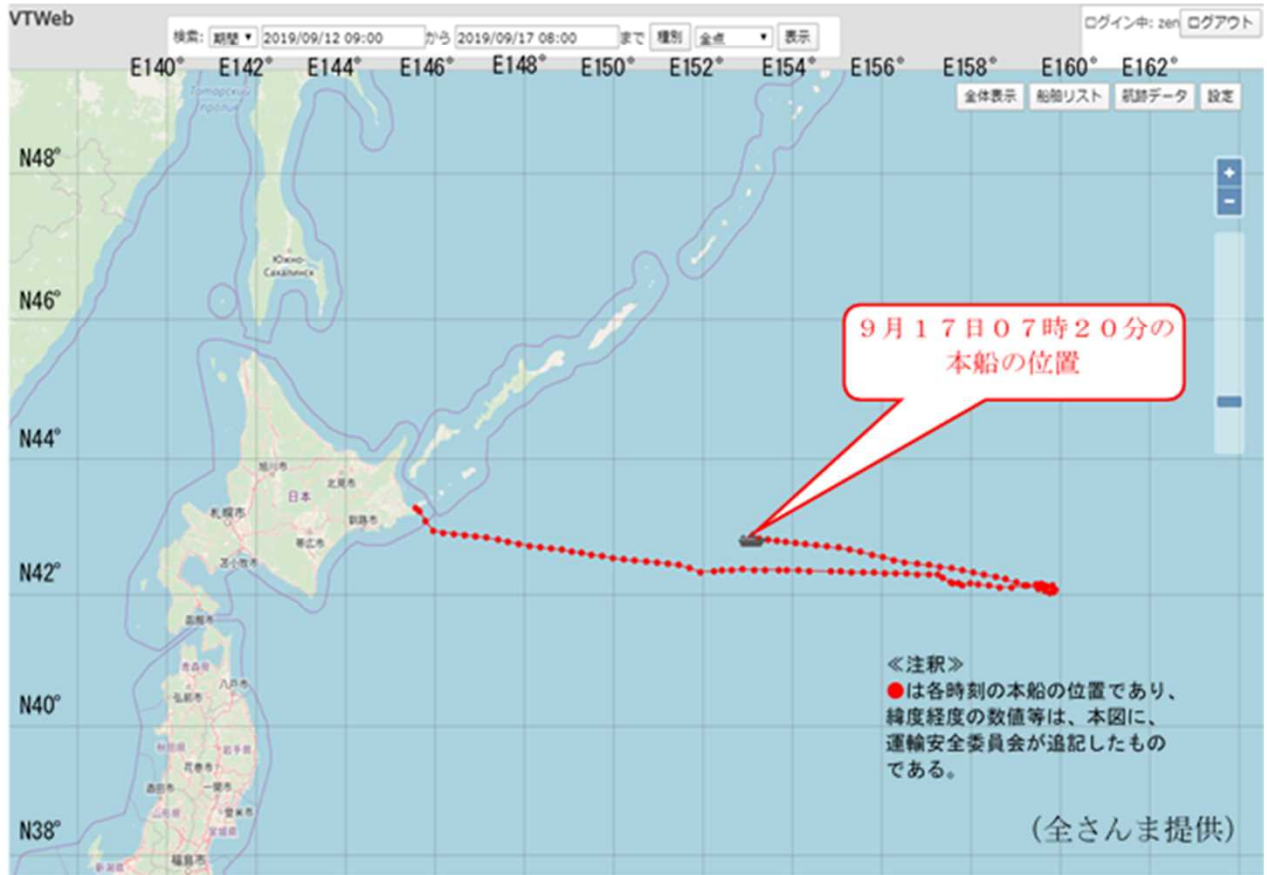
(2.1.1 図1 本船のVMS位置情報)

- ・ 漁船第六十五慶栄丸は、船長ほか7人が乗り組み、北海道根室市花咲港に向けて帰港中、令和元年9月17日07時20分ごろ、北海道根室市納沙布岬東方沖において、転覆した。
- ・ 第六十五慶栄丸は、乗組員8人のうち1人が死亡し、7人が行方不明となった。(1.1)

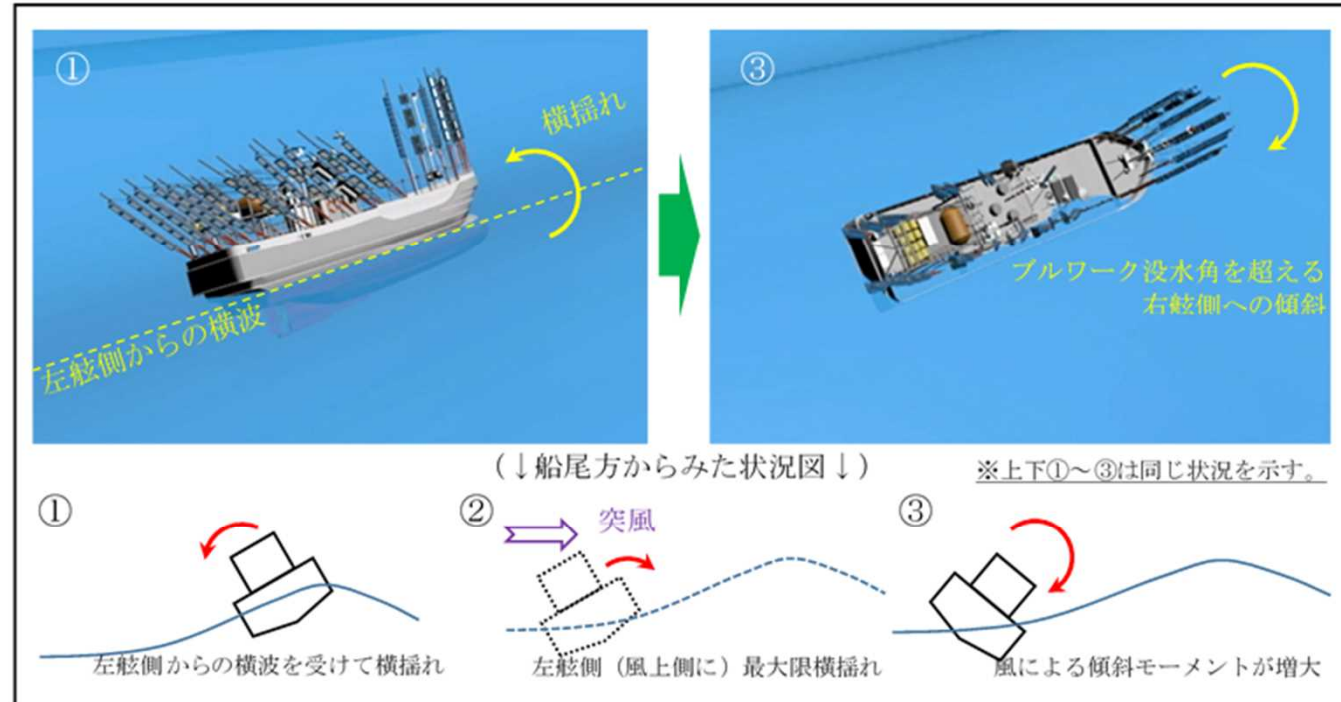
(3.2.11 図18 転覆の状況図(イメージ))

- 本事故は、海上強風警報が発表され、南方から発達中の低気圧が接近する状況下、本船が、納沙布岬東方沖を花咲港に向け、左舷側から風及び波浪を受けながら西進中、左舷側からの横波（※）を受けて横揺れを生じ、左舷側（風上側）に最大限横揺れした時点で突風が吹き、風による傾斜モーメントが急激に増大し、ブルワーク没水角を超える右舷側への傾斜が生じたため、右舷ブルワークが水没し、転覆した可能性があると考えられる。（4.2）

- 左舷側からの横波を受けて横揺れを生じ、左舷側（風上側）に最大限横揺れした時点で突風が吹き、風による傾斜モーメントが急激に増大し、ブルワーク没水角を超える右舷側への傾斜が生じたのは、本船が、左舷側から風及び波浪を受ける針路及び速力で航行していたことによるものと考えられる。（4.2）

※ 「左舷側からの横波」とは、海技研による解析調査の結果から、「左舷側から1/1000最大期待値(1,000波に1波)の横揺れを生じさせた波」のことをいう。また、「1,000波に1波」は、2倍近い高波が出現するとされており、本事故当時、約5～7mの高波が出現していた可能性がある。(2.6.6、3.2.3)

- 同種事故の再発防止のため、さんま棒受網漁船の船舶所有者は、船長及び乗組員に対し、航行中、**荒天に遭遇した場合、甲板上への打込みが発生しないよう操船に留意**するとともに、横波を受けると転覆の危険性が増加することから、横波を受けることがないよう風上に船首を向けるなど**適切な針路を選定して航走**するか、風波が収まるまで**船体を風波に立ててその場に留まり、転覆の危険を回避**することについて、**改めて指導を行う必要があるもの**と考えられる。

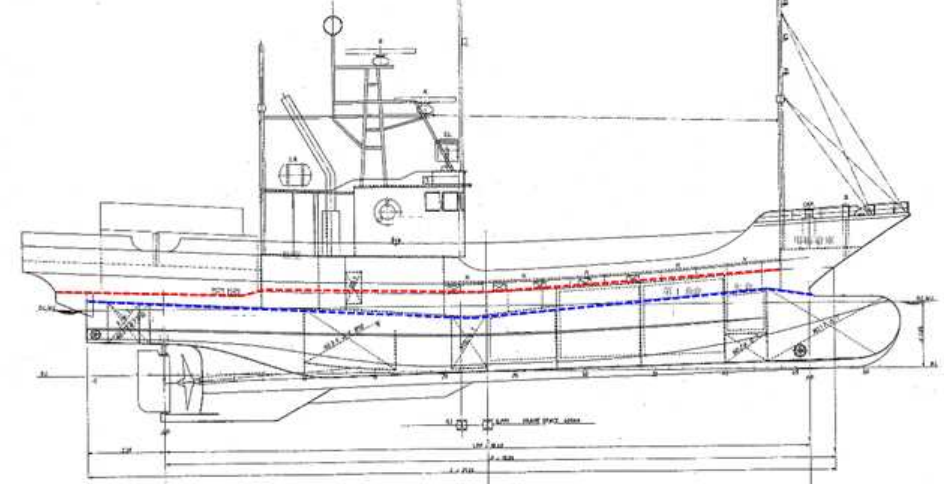
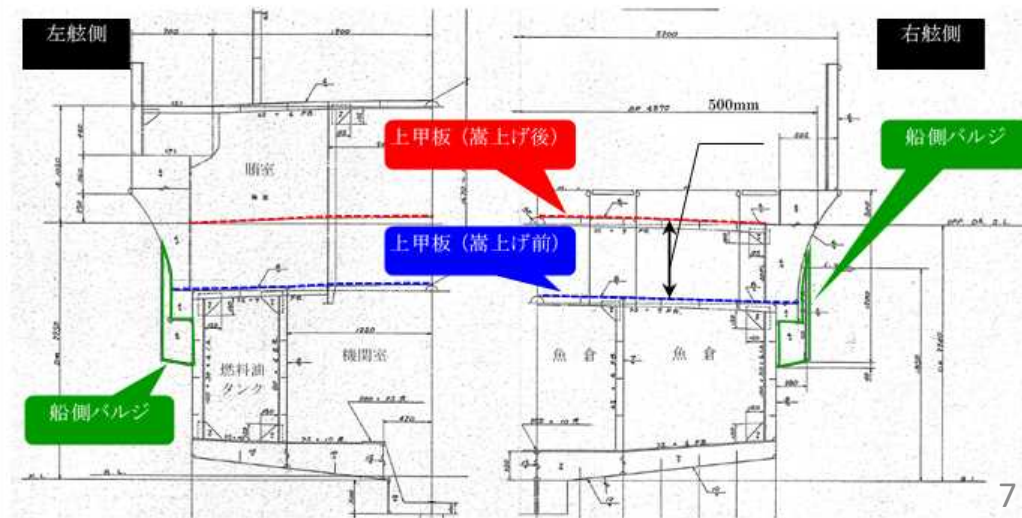
(2.5.4 図4 上甲板の嵩上げ及び船側バルジの設置の状況)

- ・ 本船は、平成11年3月に19トンの小型漁船として進水し、その後、平成15年5月に国による第1回定期検査(新規適用)を受検し、その後も定期的に国の検査を受検していた。
- ・ 本船は、第1回定期検査(新規適用)受検の際、上甲板の嵩上げ、船側バルジの設置などの改造が行われており、29トンに増トンされたものと認められるが、本事故当時のさんま棒受網漁業の従業制限について承認された復原性資料を備えていたので、堪航性に問題はなかったものと考えられる。
- ・ また、本船は、帰港中、本船船長が、船舶電話により、ふだんと変わらない感じで家族と会話を行っている状況から、16日17時ごろまでの航行中に異常はなかったものと考えられ、その後、本事故発生時までにおける本船の針路及び速力の状況から、気象、海象の影響と考えられる減速が行われているものの、一定の航行を続けていることから、船体、機関等に不具合及び故障はなかったものと考えられる。

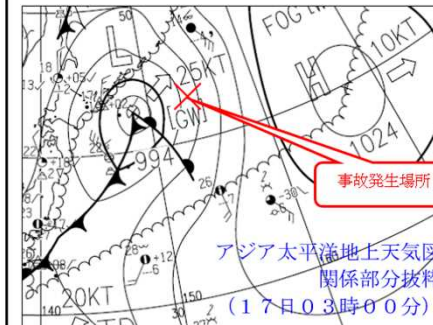
○ 17日03時00分の気象警報と概況(17日05時30分発表)

《主な発表概要》 海上強風警報
 発達中の低気圧が日本の東にあり、北東に25knの速力で進んでいる。今後12時間以内に最大風速45kn(予想)になる。

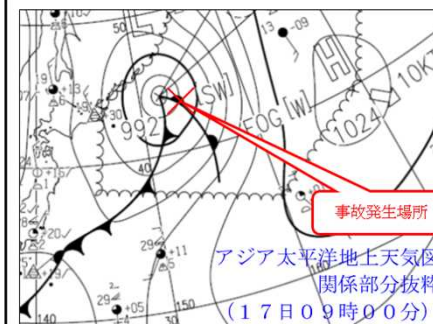
○ 17日09時00分の気象警報と概況(17日11時30分発表)

《主な発表概要》 海上暴風警報
 発達中の低気圧が日本の東にあり、北東に30knの速力で進んでいる。今後24時間以内に最大風速50kn(予想)になる。

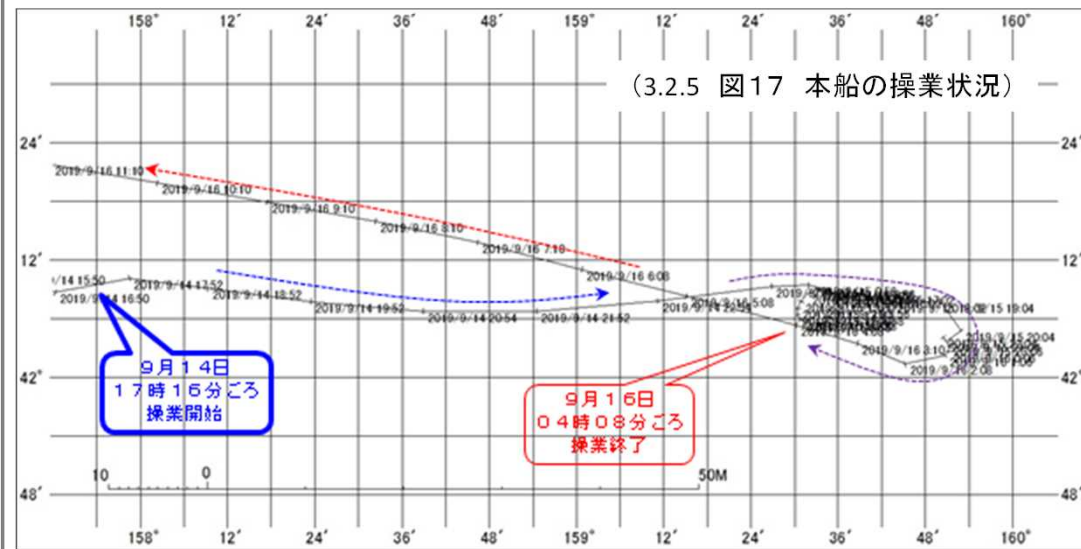
○ 操業の範囲

本船は、16日04時08分ごろ～07時10分ごろまでの間、 284.6° ～ 284.7° の針路及び11.06～11.60knの速力となっており、針路及び速力共に安定していることから、16日04時08分ごろ、帰港準備を終え、花咲港向け針路及び速力を定め、帰港を開始した可能性があると考えられる。(3.2.5)

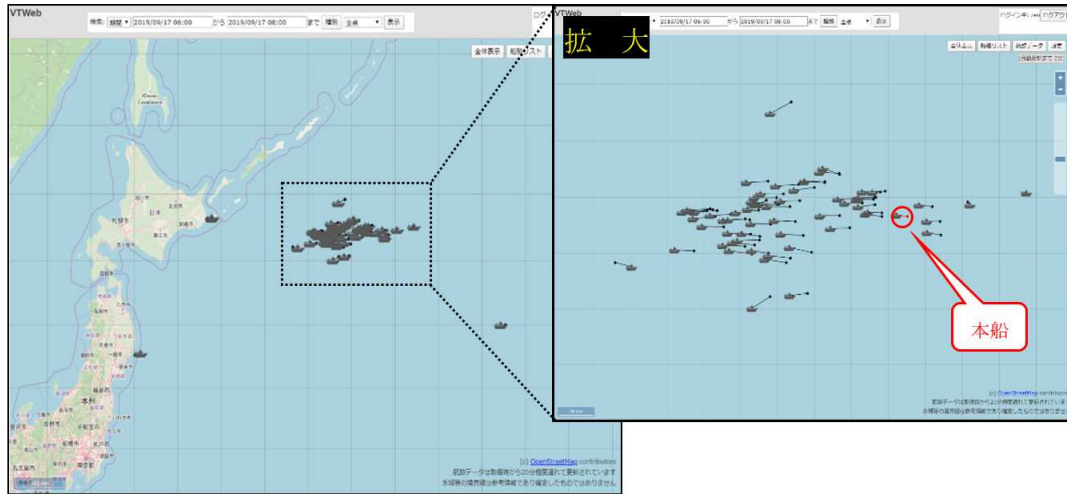
(2.8.1 図10 本船及び僚船のVMS位置情報による状況図)

※ 本船のVMS位置情報が途絶した地点(9月17日07時20分ごろ)の前後約1時間
における本船及び僚船66隻のVMS位置情報による。

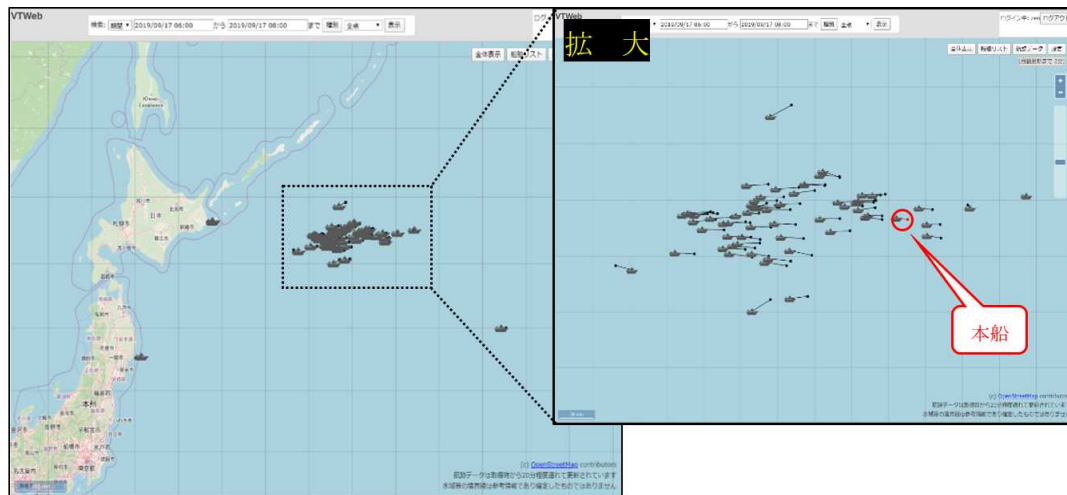
(2.8.1 図10 本船及び僚船のVMS位置情報による状況図)

66隻の僚船は、本件漁場で操業を行っていた又は本件漁場向け航行中であり、本件漁場は、9月16日ないし17日の間、北緯41° 30'～42° 30'、東経159° 00'～161° 00'あたりに分散していたものと推定される。

66隻の僚船は、本船のVMS位置情報が途絶えた時点において、60隻(大型船52隻、中型船7隻、小型船1隻)が本船の前方(西方)を航行(うち3隻が花咲港に帰港済、1隻が三陸沖を航行中)しており、6隻(大型船3隻、中型船3隻)が本船の後方(東方)を航行し、最も本船に近い所を航行していた僚船Fと本船との距離は、本船の後方(東方)約15Mであったものと推定される。

○ したがって、船長は、入手した気象及び海象の情報を適切に判断し、航行に危険が及ぶことのないよう、早めの帰港判断を行うことが望ましい。

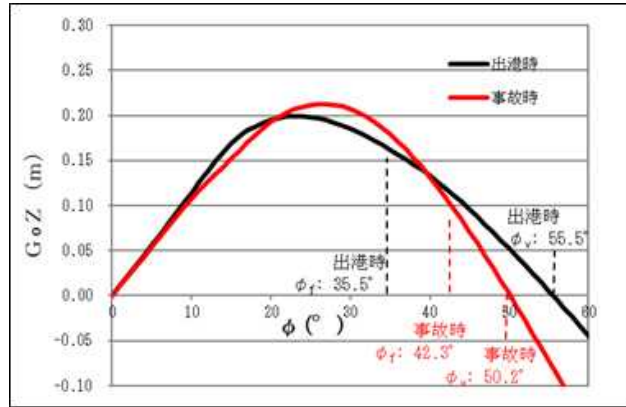
(2.9.1 図11 GZ曲線と海水流入角)

- 本船は、本事故発生時、**横傾斜角(※1)42.3°** で船体中央部のブルワーク(※2)頂部が没水し、**復原力消失角(※3)が50.2°** であったものと推定される。
- また、本事故発生時における各種タンクの自由水影響(※4)を考慮したメタセンタ高さ(G₀M)は0.625mであり、出港時(0.640m)と比べて **0.015m小** **さくなっていた**ものと推定される。(3.2.9)

- ➡ 復原力がゼロとなる傾斜角は、**出港時55.5°**であったものが、**事故時は50.2°**に減っている。
- ➡ これは、**42.3°**の横傾斜角でブルワークが水につかって船側から海水が入ってくることによる。

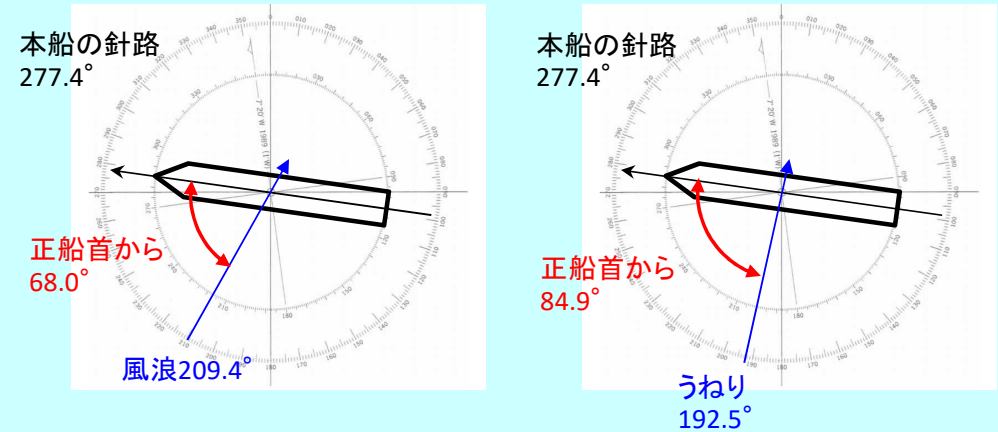
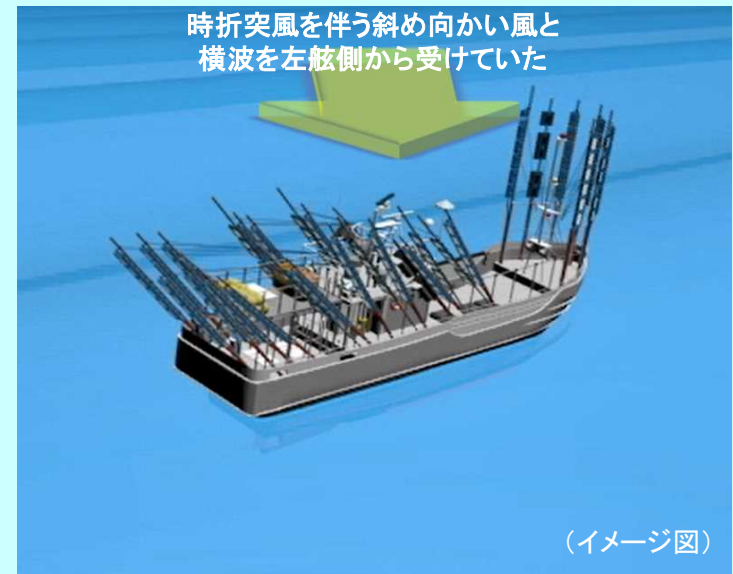
(風波の影響のイメージ図)

- ・ 本船の速力(6.9kn)及び針路(277.4°)から、相対風速及び相対風向は、それぞれ14.6m/s (28.4kn)、305.0° となり、本船は左舷側が風上となり時折突風を伴う斜め向かい風を受けていたものと推定される。
- ・ 風による横傾斜の推定結果と本事故発生時における本船の復原力曲線の比較から、本事故発生時の状況では、風による横傾斜だけで本船が転覆に至る状況に陥ることはないものと推定される。

- ・ 本船の針路(277.4°)から、正船尾を0°として、風浪の出会い波向は112.0°、うねりの出会い波向は95.1°となり、本船は、本事故発生時、横波を左舷側から受けていたものと推定される。
- ・ 本事故発生時の本船の復原力と比較すると、1/1000最大期待値の横揺れが発生したとしても、横揺れ単独で本船が転覆するような状況に陥ることはないものと推定される。

時折突風を伴う斜め向かい風と横波を左舷側から受けていた

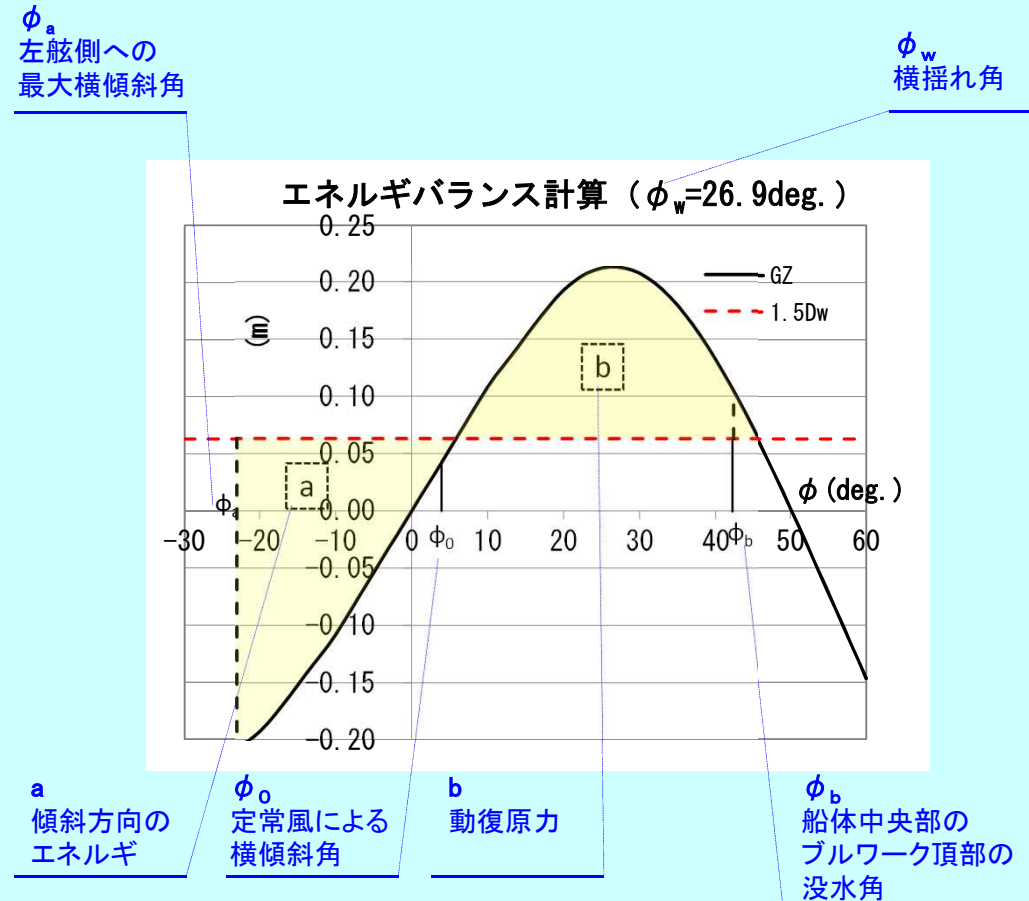
(【参考】海技研解析調査報告書P16 図11)

本船は、本事故発生時の波浪状況において、1/1000最大期待値に対応する横揺れ(26.9°)が生じた場合、復原性範囲の上限までの動復原力と傾斜エネルギーの比cが0.88となり、左舷側(風上側)に最大限横揺れした時点で突風が吹き、風による傾斜モーメントが急激に増大(定常風の場合の1.5倍)した場合、一気に転覆に至るものと推定される。(3.2.9)

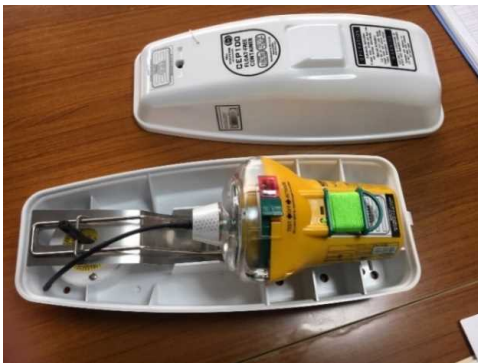
(2.5.6 図5 本件EPIRB(同一製品))

- ・ 2.5.6(1)ウから、本事故発生後、本件EPIRBからの遭難信号が受信されなかったものと認められる。
- ・ 2.5.6(1)ア及び本船の一般配置図(付図2)から、本件EPIRBの設置場所は、本船の操舵室後部構造物の上部右舷側暴露部分であり、水深約3.0mで自動的に浮上し、遭難信号を発するようになっていたものと考えられる。
- ・ また、2.5.6(1)イから、本件EPIRBは、本船に設置後、定期的に国による必要な検査を受検し、その度に必要な整備がなされており、本事故発生の約3か月前にも定期検査を受検しているが、各測定項目の数値結果等は、いずれも正常であったことから、本件EPIRBの作動状況に異常はなかったものと推定される。

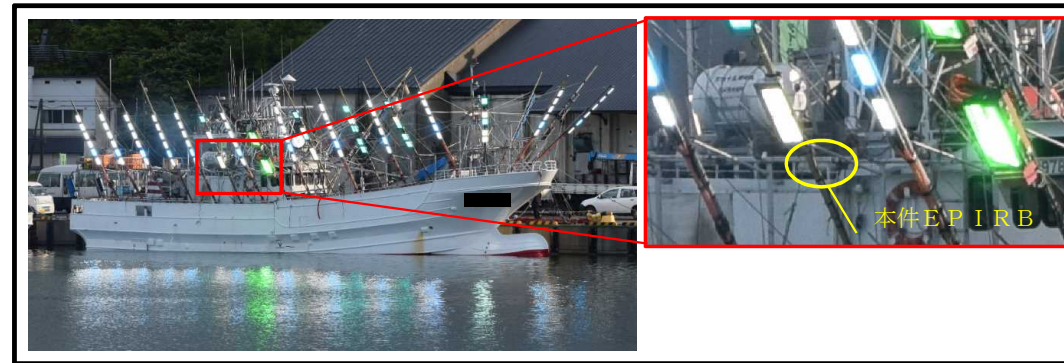
(2.5.6 図6 本件EPIRBの設置状況)

- ・ 2.5.1、2.5.2(1)及び本船の一般配置図(付図2)から、本件EPIRBの設置場所は、本船の喫水線から3.0m以上あるものと考えられ、また、2.5.6(1)エから、過去に発生した転覆事故等において、遭難信号が受信されなかった状況として、EPIRBが、転覆等する際、自動的に離脱したものの、船体構造物に引っ掛かるなどした又は転覆した船体が覆い被さるようになったことなどにより、船体と共に沈んだことで信号を発しなかった可能性が挙げられていることから、本船は、転覆した際、本件EPIRBが、自動的に離脱し、浮上しようとしたものの、船体構造物に引っ掛かるか、本船が覆い被さるようになったか、海面上に浮上しなかった可能性が考えられるが、本件EPIRBからの遭難信号が受信されなかった状況を明らかにすることはできなかった。
