旅客船飛鳥Ⅱ火災事故

令和3年7月
運輸安全委員会

発生日時 令和2年6月16日 13時11分ごろ
発生場所 京浜港横浜第1区大さん橋ふ頭D号
横浜東水堤灯浮標から真方位241°1,200m付近
(概位 北緯35°27.1' 東経139°38.8')

1. 船舶事故の概要

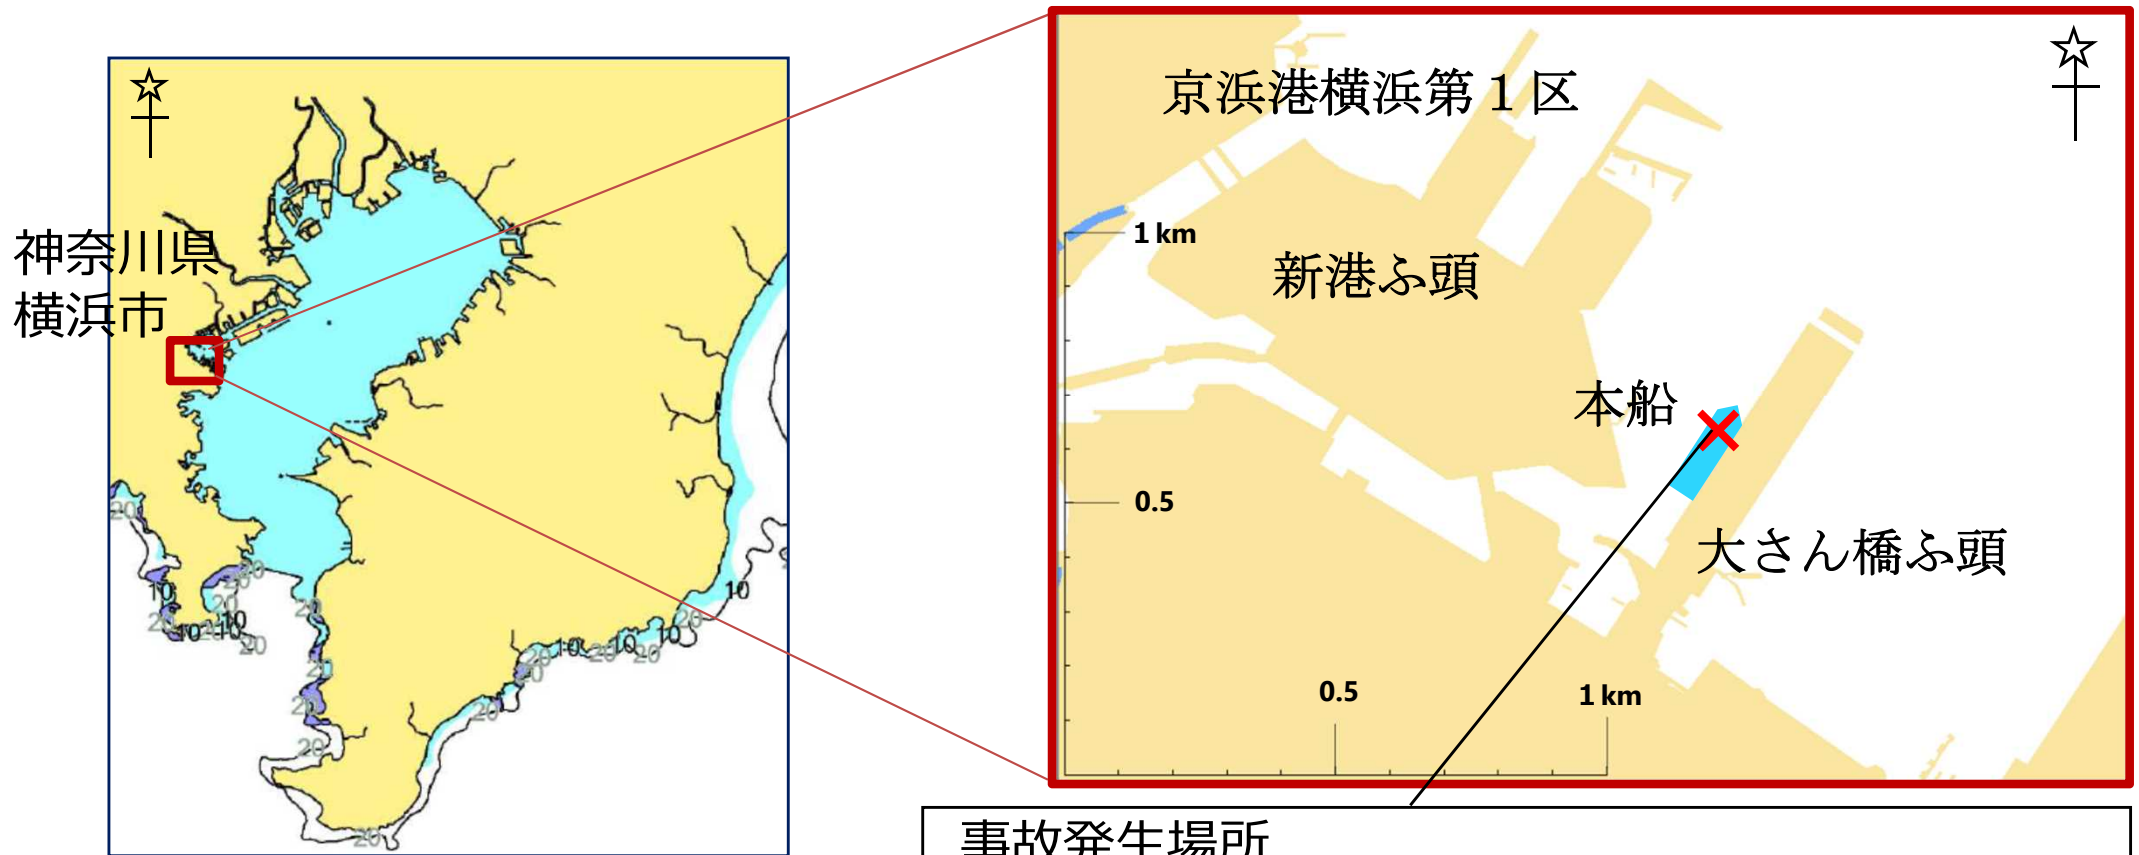
事故発生場所

旅客船飛鳥Ⅱ【本船、総トン数50,444トン】は、船長ほか152人が乗り組み、京浜港横浜第1区大さん橋に係留中、令和2年6月16日13時11分ごろ第12甲板の補修資材等を保管するアップホールスターショップ*1で火災が発生し、同ショップに焼損を生じたが、死傷者はいなかった。

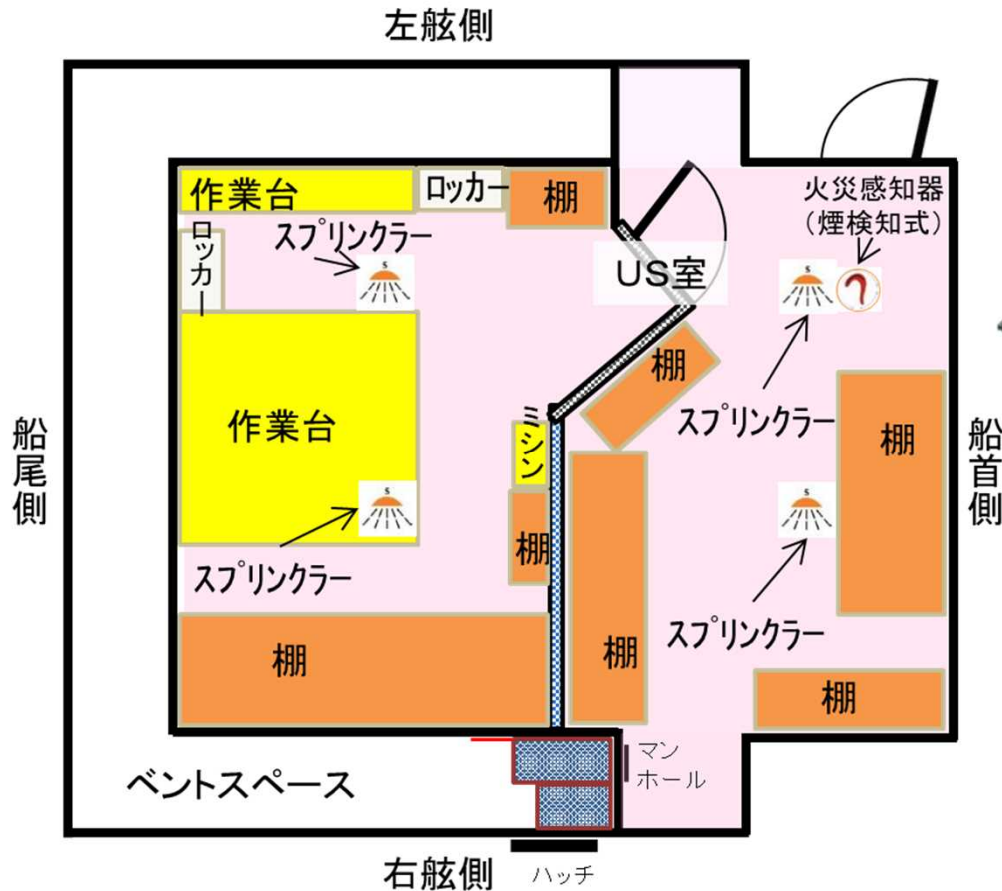
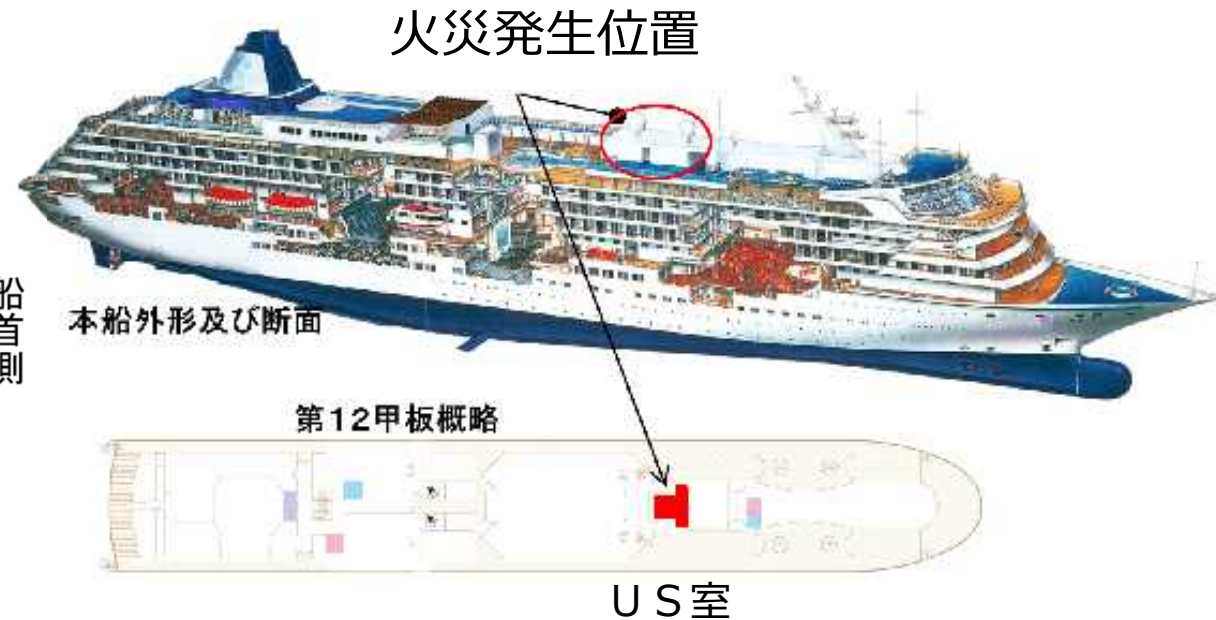
本船の損傷状況

第12甲板にあるアップホールスタリーショップ（以下「US室」という。）内部及び保管していた布（革製品含む）等の補修資材に焼損を生じた。

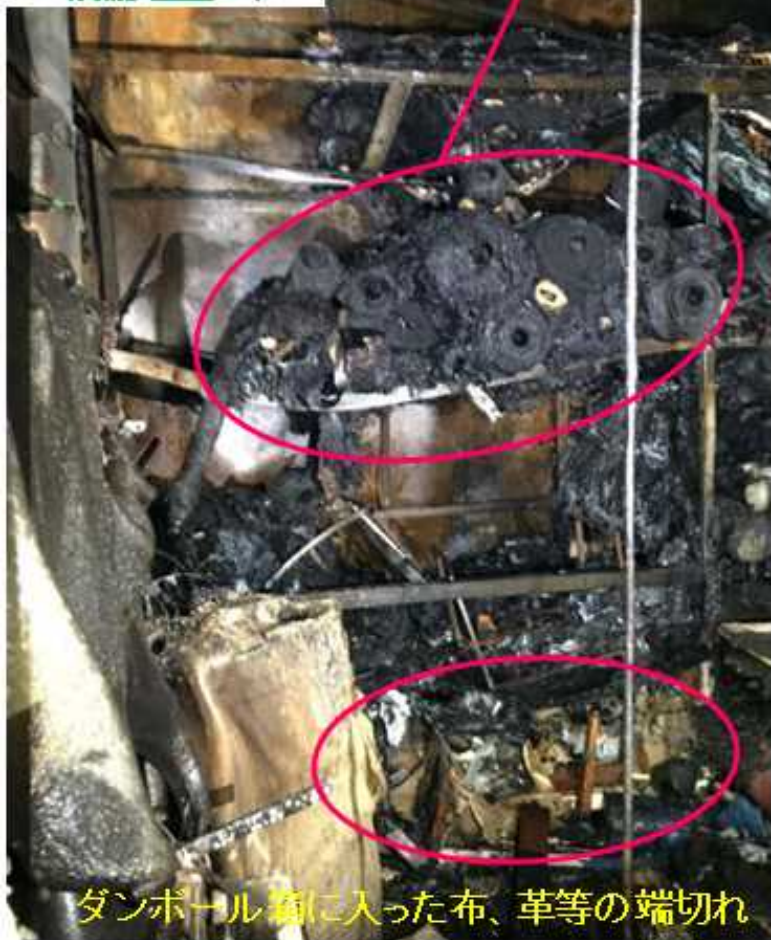
焼損品搬出前
(撮影位置 P)

ロール状の布等

ダンボール箱に入った布、革等の端切れ

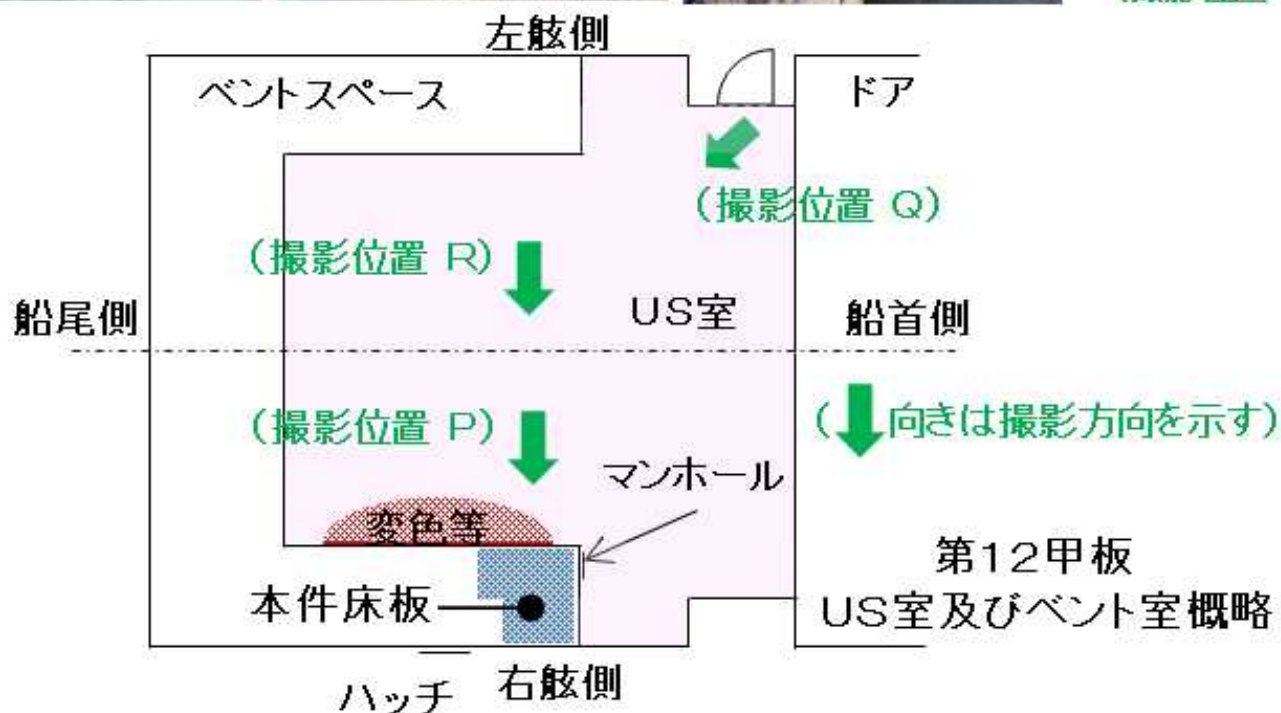
US室右舷側の焼損状況

- (2) US室の補修資材の端切れ状の布等が入ったダンボール箱は、ガス切断作業で加熱された本件床板とほぼ水平位置に置かれており、本件壁面に伝導した(1)のような高温の熱によって過熱され続け、約250℃の発火点に達して発火した可能性がある。
- (3) US室は、ダンボール箱が発火したことから、火炎が内部にあった端切れ状の布等及びその上部の棚に収納されていたロール状の布に燃え移り、その後、US室右舷側にあった他の可燃物に延焼して火災に発展した。

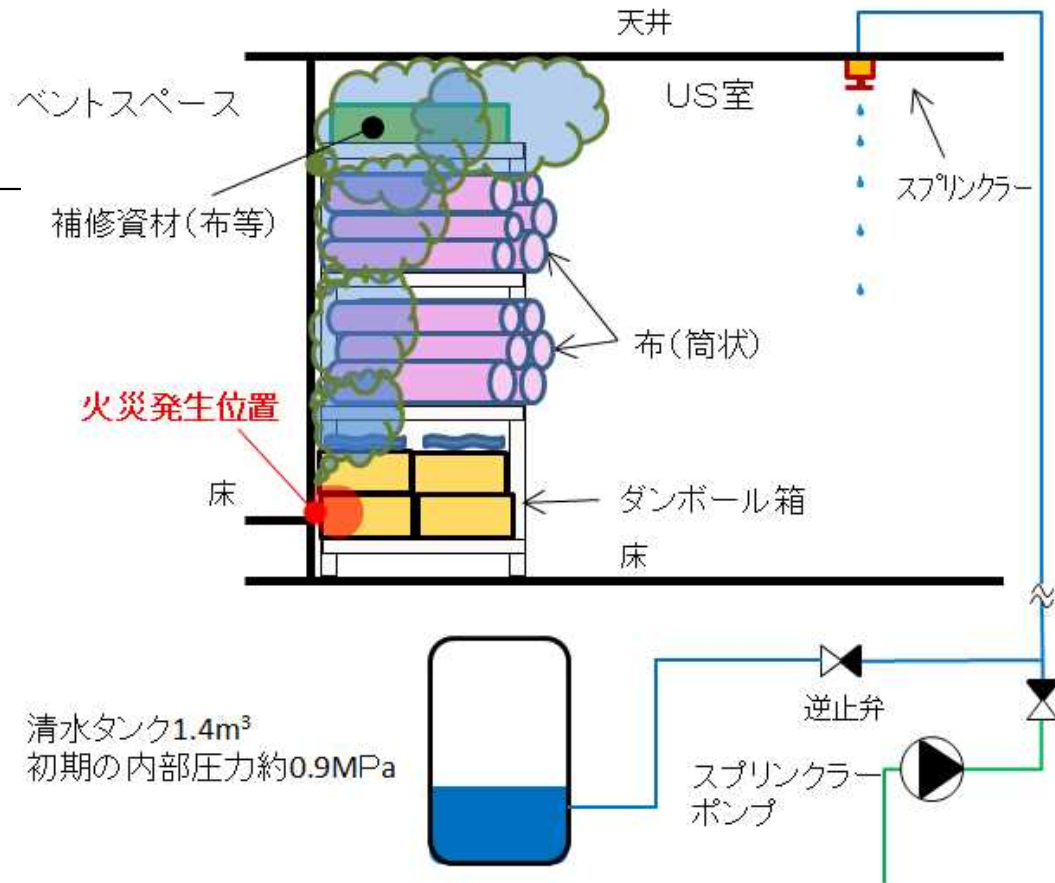
(1) 自動スプリンクラー装置の状況

- ① 自動スプリンクラー装置は、火災発生後、自動作動して送水をしたものの、スプリンクラーポンプが始動せず、十分な射水ができなかった。
- ② スプリンクラーポンプの始動用スイッチは、同ポンプを修理する際に手動始動とされ、電源が断とされた。
- ③ スプリンクラーポンプは、本事故前日に修理を終えたものの、送水テストを行っていなかったため、同ポンプの始動用スイッチが自動始動モードへ戻されていなかった。
- ④ 機関長は、スプリンクラーポンプの修理作業終了の報告を受けた際、同ポンプが自動始動モードに戻されたと思い、自動スプリンクラー装置の復旧を船長に報告した。

自動スプリンクラー装置は、U S 室にて火災が発生したとき、同装置の作動によってU S 室内の冷却を行い、延焼を防ぎ、本事故の被害を軽減する効果があったものと考えられることから、保守整備の間を除き、同装置及びスプリンクラーポンプ等の関連機器を所定の設定（自動始動モード）にしておくとともに、適時、船内巡視の際に所定の設定となっていることを確認することが重要である。

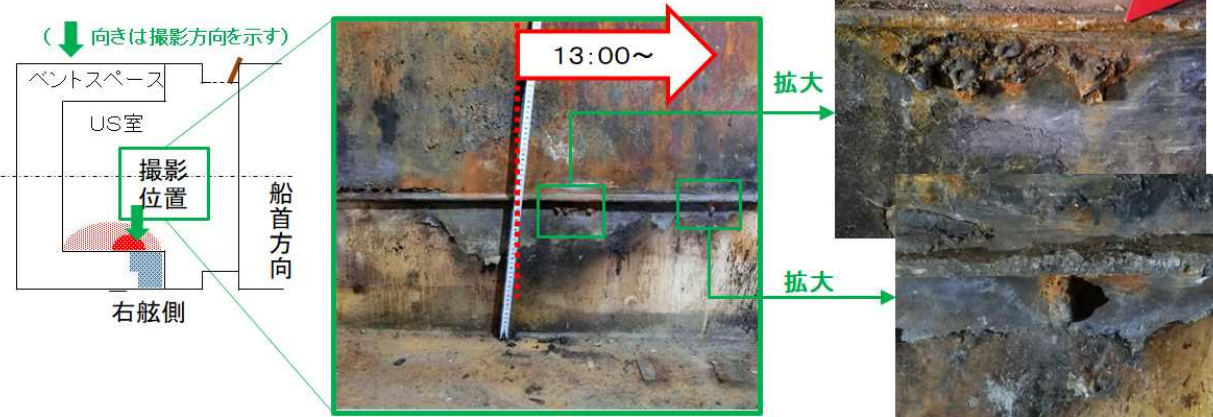
| 作業者 | 本件作業に関する認識 |
|---|--|
| 整備士 | <p><u>火気作業によって部材に熱が伝導することを認識していたものの、ガス切断作業では、本件壁面方向に熱が伝わる認識が不足していた。</u></p> <p>ほぼ本件壁面の際に沿って切断を行い、本件壁面までの距離が約 10 mmであった。本件壁面は、ガス切断作業後、本件床板を切断した箇所に破口及び若干の溶融した跡が確認された。</p> |

- (1) 本件壁面は、本件床板のガス切断作業を行っているとき、鋼製の本件壁面下部付近に高温の熱が伝わった。

ガス切断では、本件壁面は300℃を越える温度となり、部分的には右図のとおり鋼板が溶融する温度まで上昇したものと推測される。

ガス切断作業後の本件壁面の状態

- (4) 本件壁面は、本件床板の切断場所付近で鋼板が溶融した痕跡や破口があり、本件壁面に腐食及び亀裂があった脆弱な部分が溶融してガス切断の火花がUS室側へ通過し、可燃物に引火した可能性がある。

- (1) 乗組員は、火気作業に係るSMSマニュアルに定める安全措置の確認を遵守し、定められたことが形式的に実行されるものであってはならないようにすること。そのため、SMSマニュアルにあるHOT WORK手順書に沿った安全措置の確認、火気作業に関する許可証の適正な発給手続き及び船内への周知並びにこれらの意義について、乗組員に再教育を行うこと。
- (2) 火気作業を監督する現場作業責任者は、次の事項を行うことで安全の確保を行い、作業の実行及び進捗を適切に把握し、安全担当者と情報共有を行うこと。
 - ① ガス切断又は溶接を実施する作業範囲及び作業方法について、具体的な作業指示を行うこと。
 - ② 火気作業の場所と共に隣接する前後、左右、上下の区域の背面について、見張員の配置又は頻繁な巡視を行うこと。

- (2)
- ③ 火気作業で加熱された箇所又は場所は、前後、左右、上下の床面、壁面等における温度変化及び背面の状態を確認すること。
 - ④ 火気作業の安全確認は、①～③の事項を現状の火気作業許可証等に加え、より詳細な確認を行うことが望ましい。
- (3) 安全担当者又は現場作業責任者は、機関室以外で火気作業が行われる場合、自身でもHOT WORK手順書に従い、当該作業場所、作業安全措置及び作業の取り掛かりの様子を確認すること。
- (4) 保安及び安全の目的で船内巡視を行う乗組員は、機関室以外で火気作業が行われる場合、当該作業場所付近の巡視を行うこと。
- (5) 乗組員は、自動スプリンクラー装置について、保守整備の後に必ず所定の設定とし、非常時に確実に作動する状態とするとともに、適時、船内巡視の際に所定の設定となっていることを確認すること。
- (6) A社は、船上における火気作業が火気工具の取扱い及び作業場所の熱伝導等の安全確認を含む知識及び経験を要することから、乗組員及び作業員に対し、OJT、研修等による教育を行い、必要な知識及び技能を習得するよう努めること。
- また、火気作業の作業員及び現場作業責任者に指名しようとする者が、十分な知識及び技能の習得をしていない又は確認できないまま、単独で火気作業に従事させないこと。
