貨物船 はやと 遊漁船 第五不動丸^{ふどう} 衝突事故
(令和2年11月28日発生)

船舶事故調査報告書 説明資料

運輸安全委員会
令和4年2月

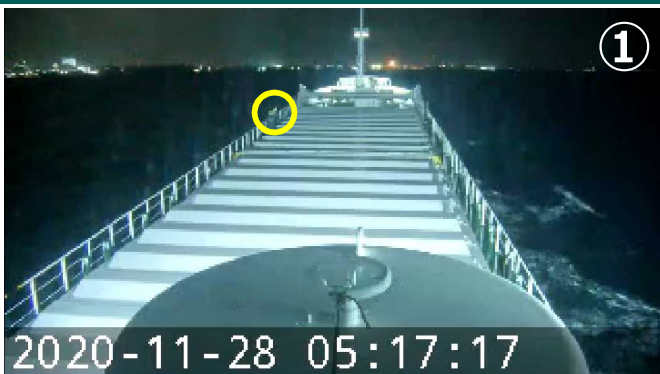
①

航海士A及び甲板長Aが入港配置につくため船首部へ移動(黄色○印)

船橋上部及び船首マストに設置された作業灯が05:17ごろに点灯され、船橋から船首部が明るい状況となった

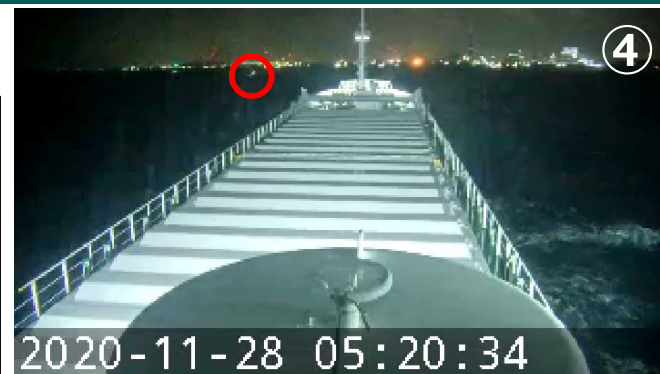
④

A船とB船が接近
(赤色○印)

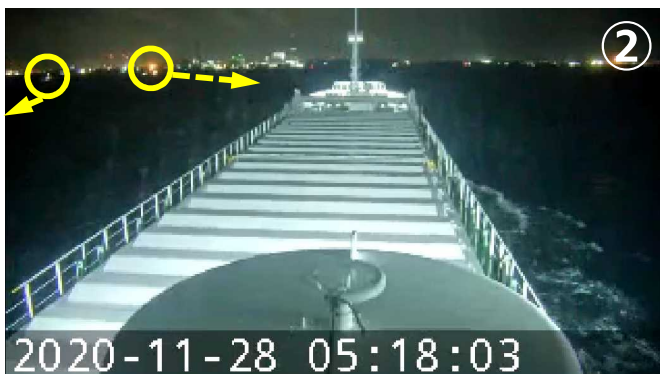
②

左舷船首方に2隻の小型船舶の灯火が映っており、左側の小型船舶はA船の左舷方を、右側の小型船舶はA船の右舷方に向けて航行(黄色○印、点線矢印)

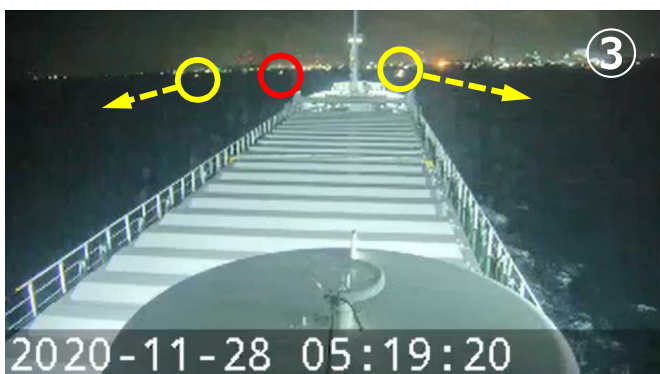
③

左舷船首方に2隻の小型船舶の灯火が、船首方や右舷側に1隻の小型船舶の灯火が映っており、最も左側の小型船舶はA船の左舷方を(黄色○印、点線矢印)、船首方や右舷側の小型船舶はA船の右舷方(黄色○印、点線矢印)に向けて航行
船首方や左舷側の小型船舶の灯火(赤色○印)がB船

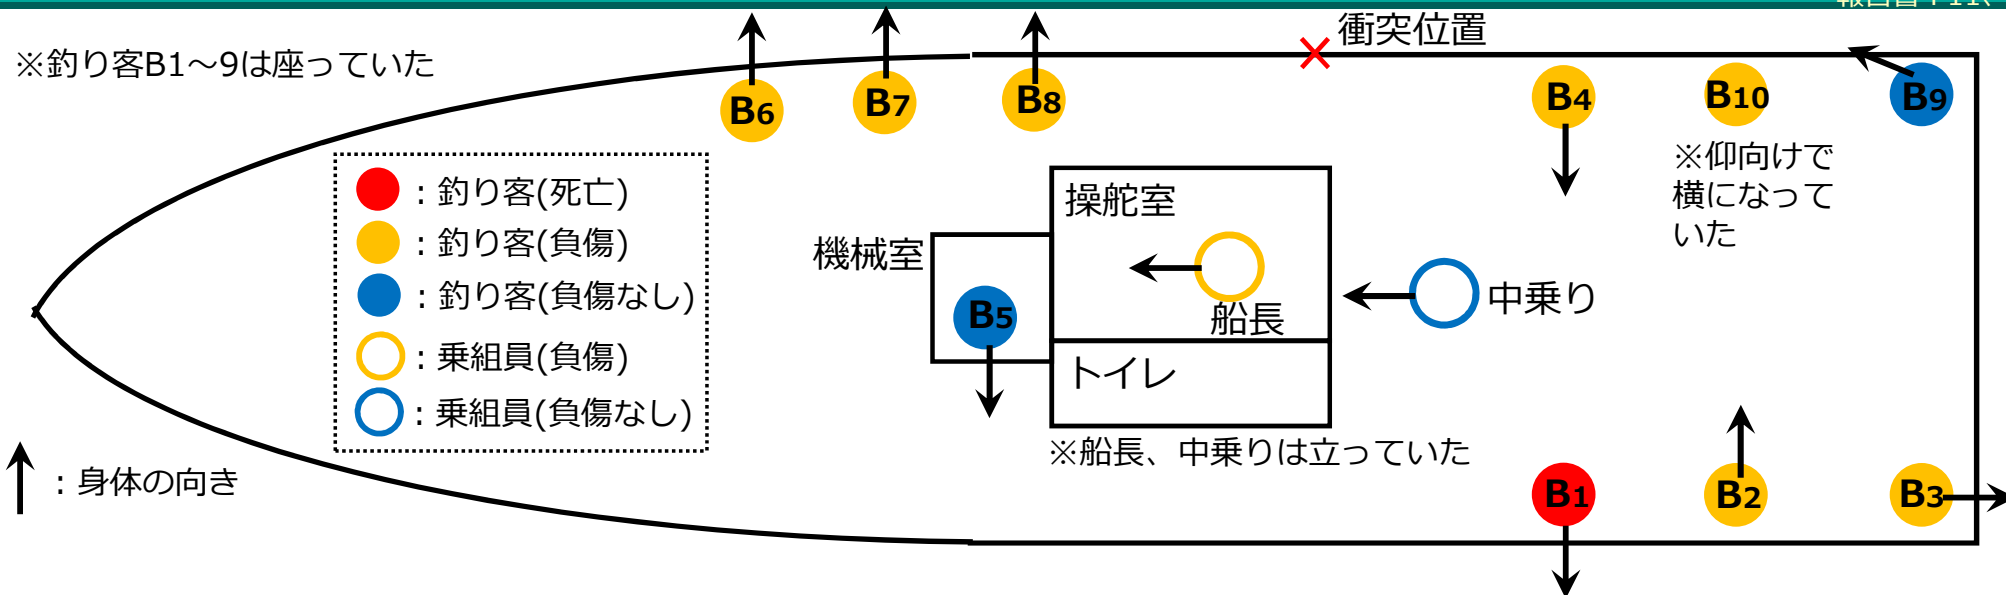
職名等	年齢/症状等/死傷に至る状況等
船長B	49歳/むち打ち/操舵室内の壁にぶつかった
中乗りB	56歳/負傷なし
釣り客B1	46歳/胸部打撲による肺挫滅(左肺)(死亡) 外力により左胸が砕かれ、左肺、周囲の血管がつぶれてしまった状態/不明
釣り客B2	48歳/右脛部打撲及び挫創、左肩打撲/海に投げ出された
釣り客B3	50歳/右前腕・左下腿打撲/海に投げ出された
釣り客B4	54歳/第一腰椎横突起骨折等/海に投げ出された

職名等	年齢/症状等/死傷に至る状況等
釣り客B5	47歳/負傷なし
釣り客B6	62歳/肺炎、左肋骨不全骨折/船首部に飛ばされた
釣り客B7	29歳/右脛骨高原骨折等/海に投げ出された
釣り客B8	27歳/左第八肋骨骨折、外傷による横紋筋融解/海に投げ出された
釣り客B9	48歳/負傷なし
釣り客B10	31歳/肩、腰打撲/不明

- 全員が救命胴衣を着用し、落水後、釣り客B10以外の救命胴衣の浮体は膨張しており、釣り客B10は釣り客B9につかまって救助を待っていた。
- 釣り客B10の救命胴衣はボンベが外れていて浮体が膨張しなかった。

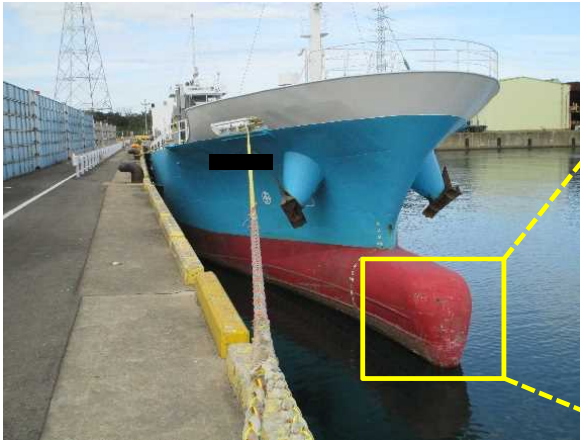
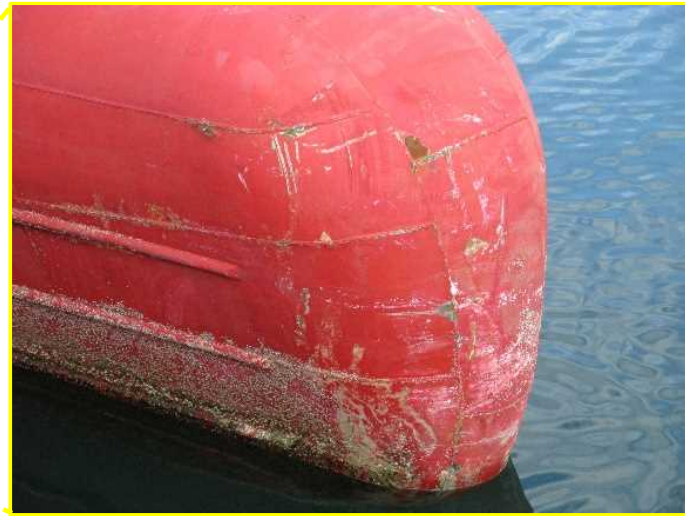
A船

第五不動丸は、釣り客1人が死亡し、船長及び7人の釣り客が負傷したほか、右舷中央部の破口等を生じ、はやとは、球状船首先端部に擦過傷を生じた。

球状船首部に擦過傷

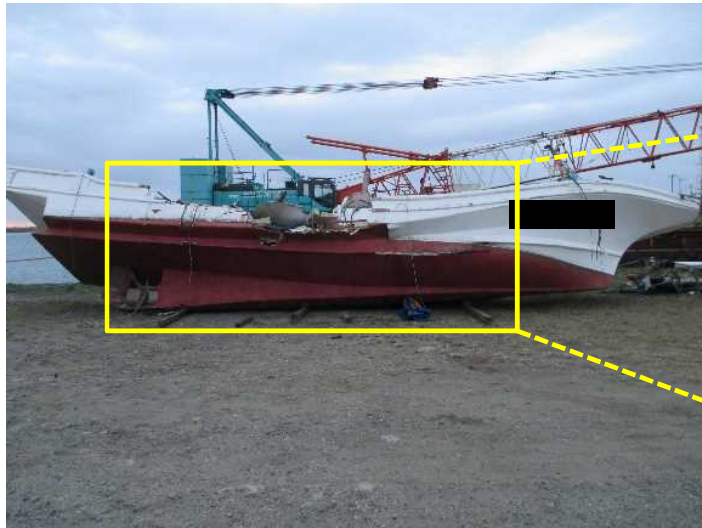
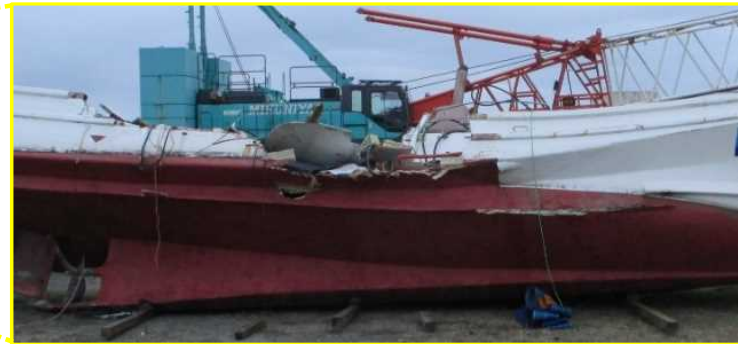
B船

操舵室が損壊し、右舷中央部の破口等

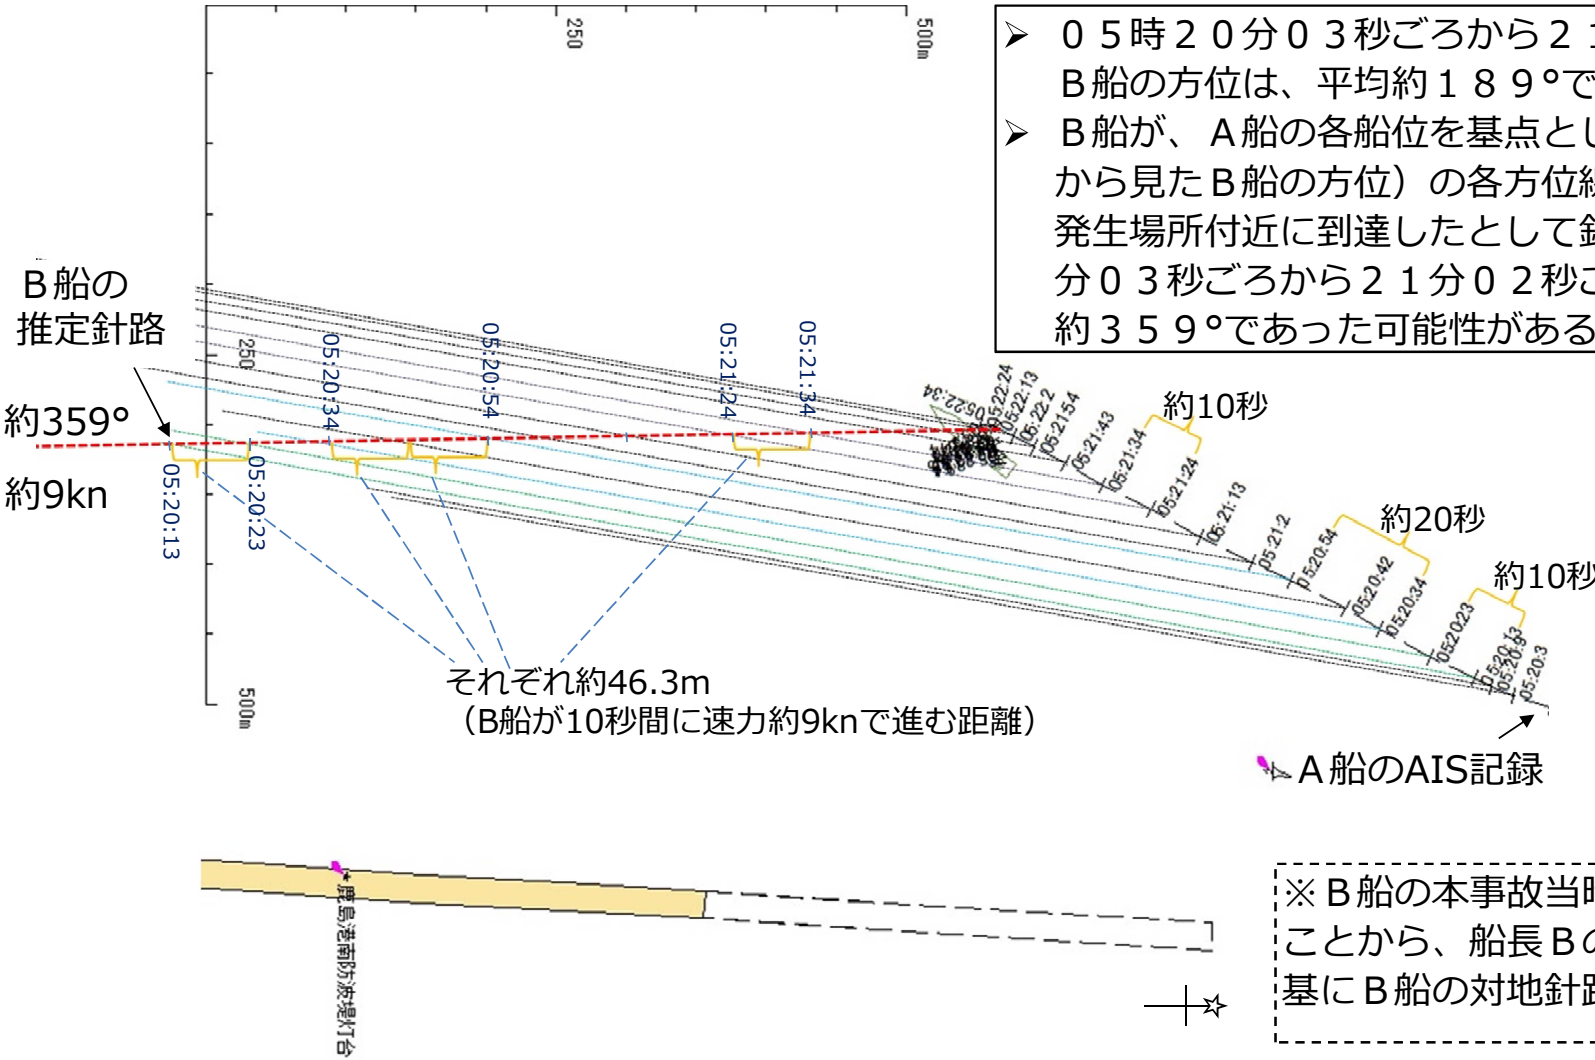
- 05時20分03秒ごろから21分02秒ごろまでのA船から見たB船の方位は、平均約189°であったものと考えられる。
- B船が、A船の各船位を基点としてそれぞれ引いた約189°（A船から見たB船の方位）の各方位線間を約9knの速力で通過し、事故発生場所付近に到達したとして針路線を推算した結果、05時20分03秒ごろから21分02秒ごろの間におけるB船の対地針路は、約359°であった可能性があると考えられる。

※ B船の本事故当時における航跡記録等が存在しないことから、船長Bの口述、AIS記録及び映像記録を基にB船の対地針路及び速力を推算
