ごうけん
プレジャーボート剛健Ⅲ
被引浮体搭乗待機者死傷事故

令和4年8月
運輸安全委員会

発生日時 令和2年9月6日 10時58分ごろ
発生場所 福島県会津若松市中田浜沖（猪苗代湖）
共和三等三角点から
真方位128° 760m付近
（概位 北緯37°28.8′ 東経140°02.0′）

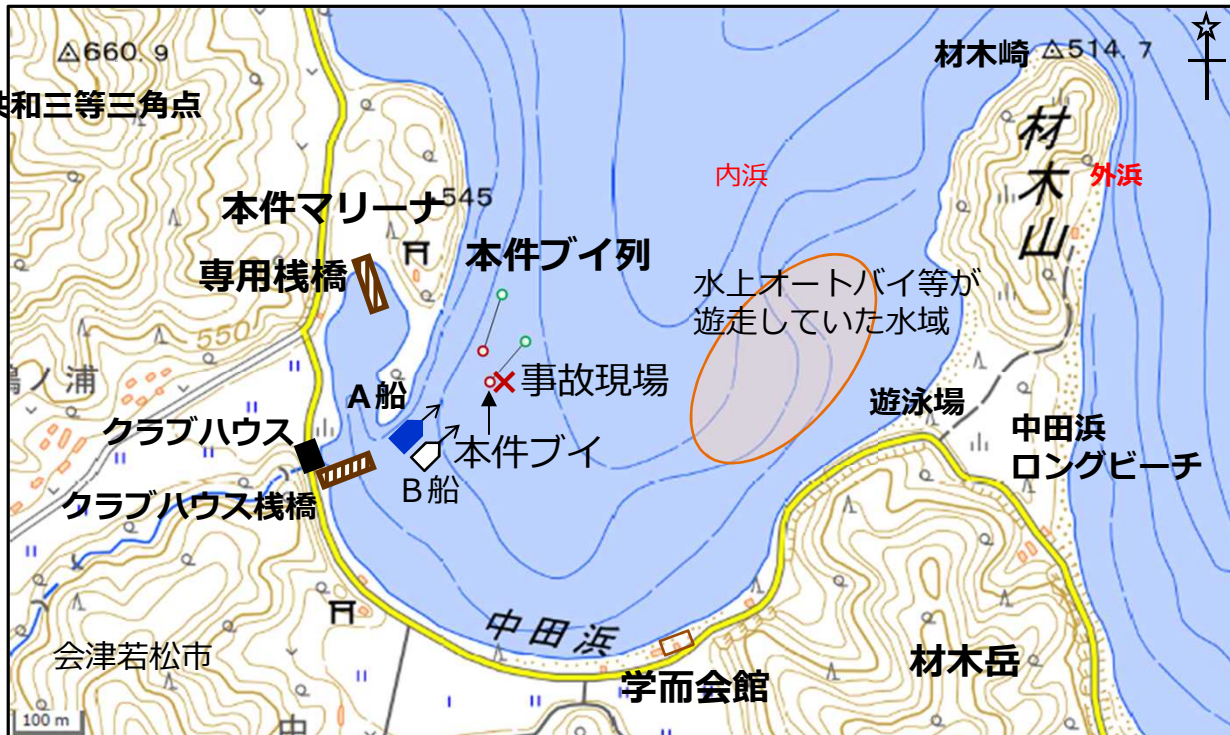
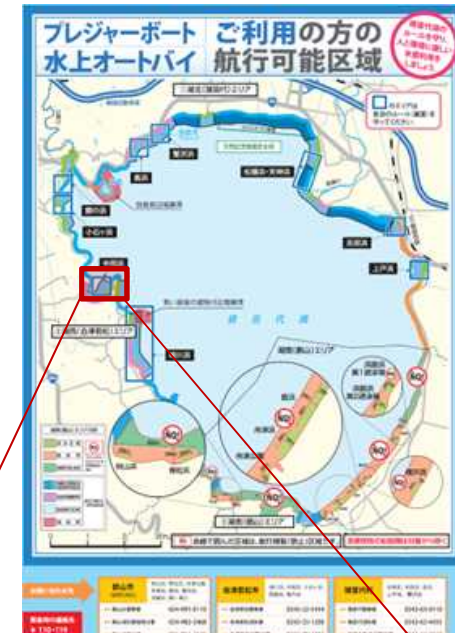
猪苗代湖利用区分マップ 本事故当時

- 本件マリーナの表記なし
- 利用禁止区域の表記なし
- 距離表示の誤り

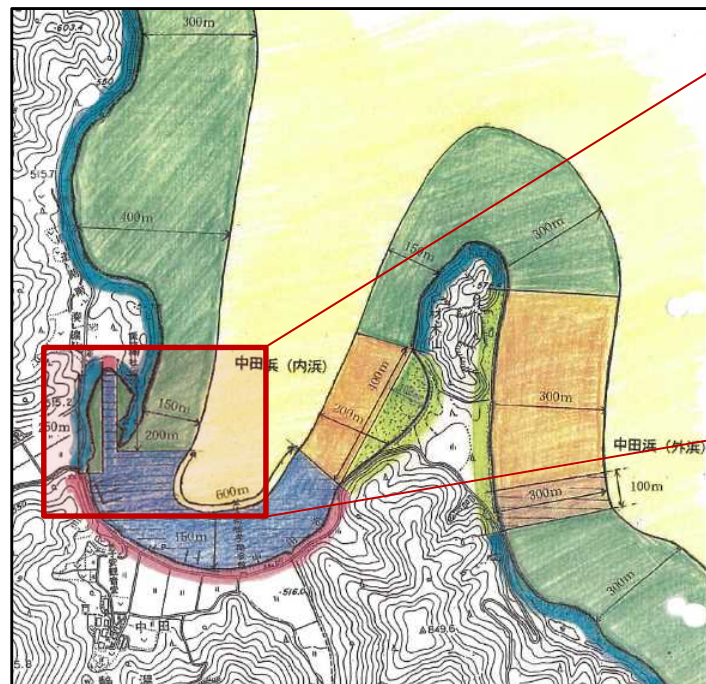
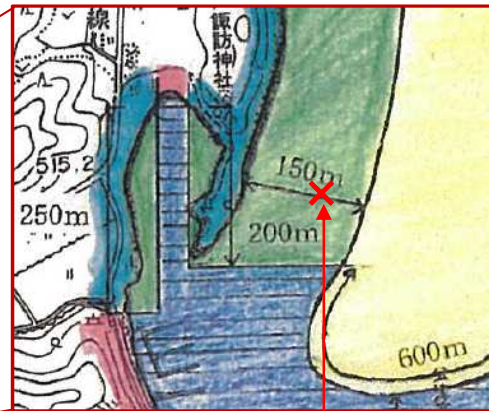
陸域及び水域のゾーン設定

中田浜においては、ゾーニング等の情報の周知は、遊泳区域を別にすれば、浮標、掲示板等の敷設がなされておらず、水面利用者に対し、**地域部会所属の事業者及び団体が行うこと**となっていた。水面利用事業者からプレジャーボート等の操縦者への情報が行き渡らないことなどがあった。

事故現場
保全誘導ゾーン内となる

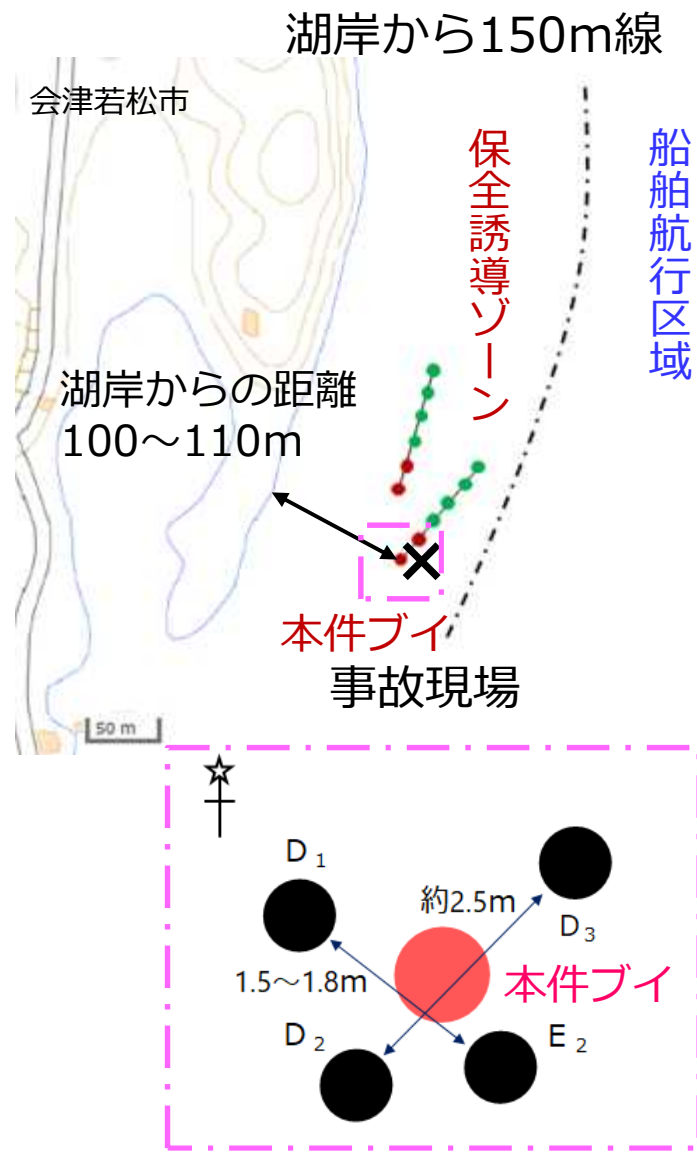
本件ブイ列及び搭乗待機者の状況

本件ブイ列は、湖岸から 82 ~ 137 m の場所に敷設されていた。

- ① 船長D及び搭乗待機者D₂は、中田浜のことをよく知らなかったが、同浜内の状況及び周囲の様子を観察し、**混雑が少なかった同浜西岸沖**に移動した。
- ② 船長Dは、**猪苗代湖利用区分マップ**では、**同浜西岸沖は船舶等の航行を制限する表記がない水域**であったので、見張りを行いながら、水上オートバイによる微速力での操縦及び被引浮体のえい航が可能であると考えた。
- ③ 同浜西岸沖には、湖岸から離れていない場所に**本件ブイ列が敷設**され、船長Dは、**小型船舶教習用のものと知っていた**ので、水上オートバイの遊走等が可能と考えた。
- ④ 本件ブイ列はクラブハウス棧橋等の正面にあり、船長Dは、**プレジャーボート等が航行してくることがすぐに分かる**と思った。**周囲には遊走する水上オートバイしかおらず、プレジャーボート等が、D船、E船及び水上オートバイグループに気付く**と思った。

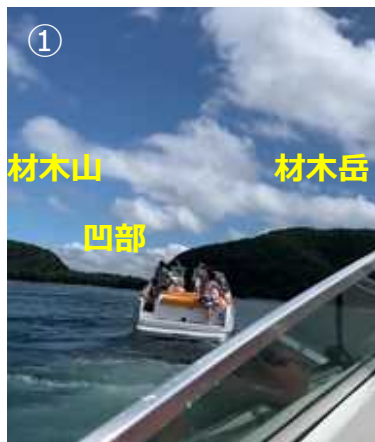
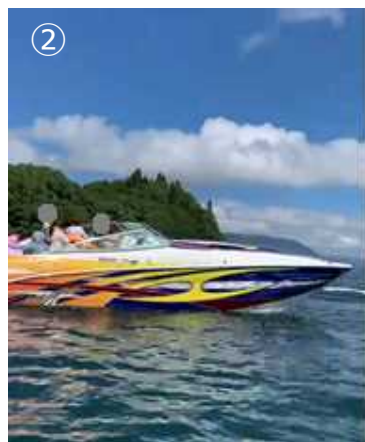
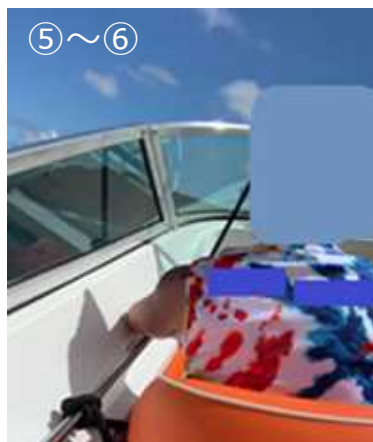
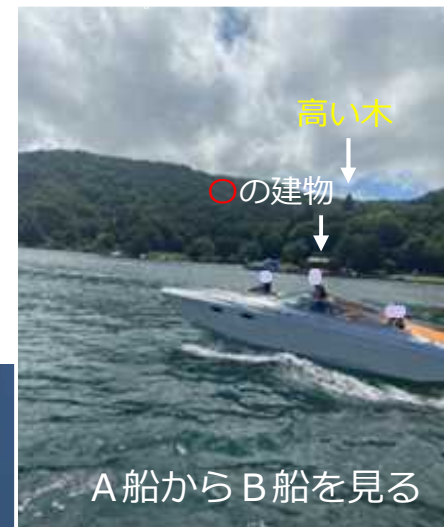
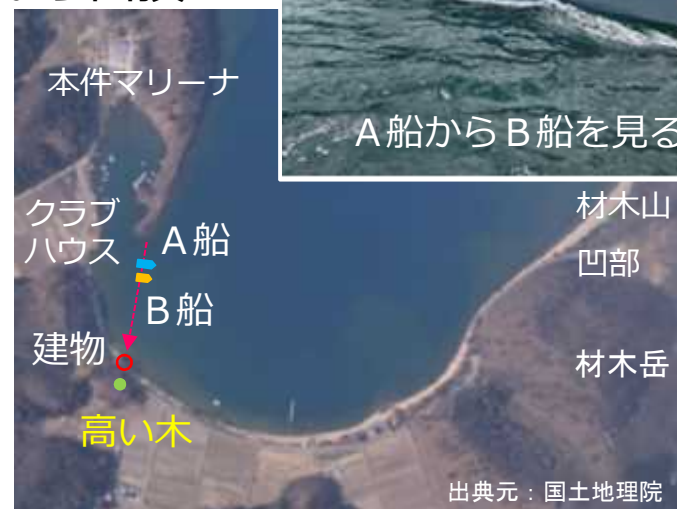
A船からB船及び湖岸の物標を見た見通し線

- ① B船は、A船の右舷側に向けて東進し、A船は、漂泊状態、船首が材木山と材木岳の間にある凹部、東北東方に向首していた。
- ② B船は、A船の右舷側に並んだ後に追い越した。A船は、B船が右舷側で並走状態となったとき、漂泊状態から発進して増速した。
- ⑤～⑥ B船は、材木山を船首方に見ながら、同山の右端から山頂に船首を向けるよう徐々に左転して北東進した。

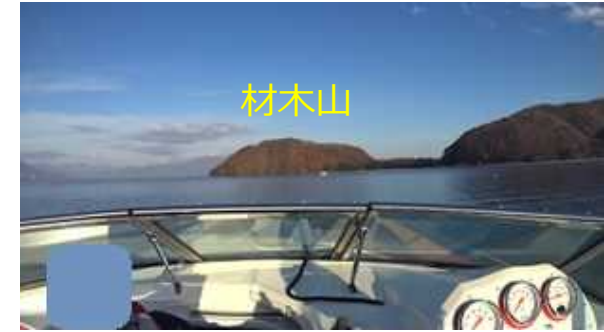
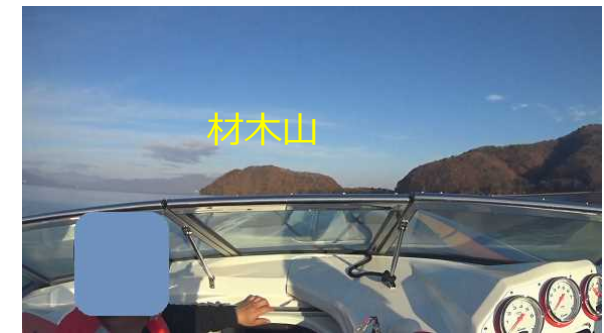
漂泊状態

約9 kn (16.7km/h)

増速過程で船首方の見通しが悪くなる

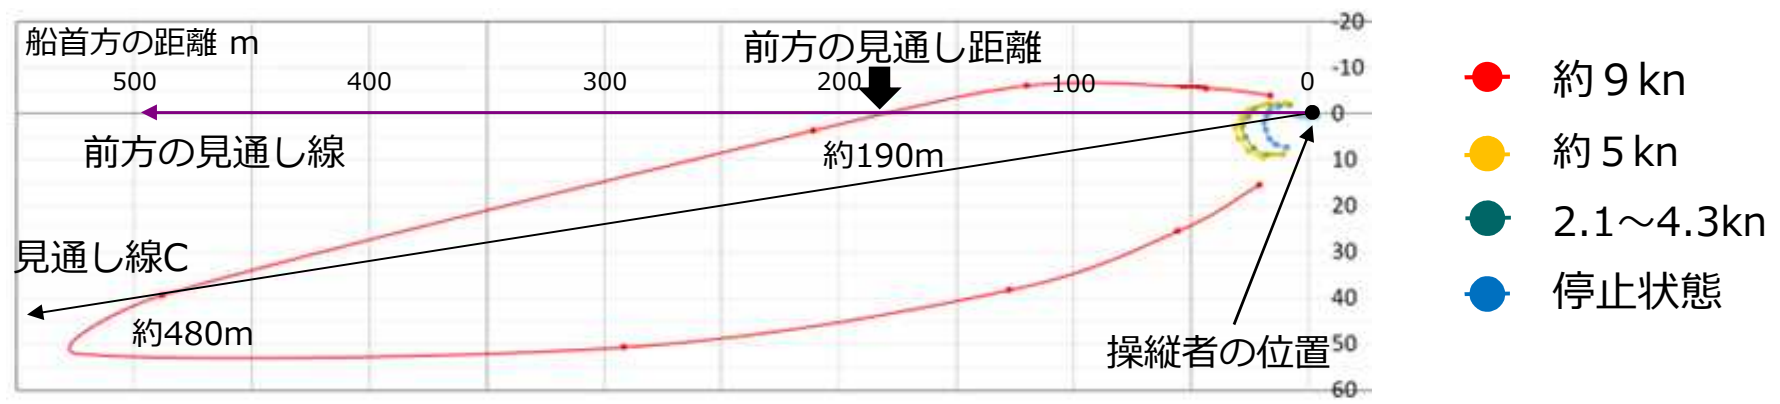
速力、船体縦傾斜角及び船首方見通しの関係の解析

- (1) 船長Aは、**実走試験の際、本事故当時にA船が漂泊した場所より手前で、約190m離れた仮ブイ及び浮き物標を視認したことから、本事故当時、本件ブイから南西方に170~180m離れたA船が漂泊した場所から、本件ブイが見える状況にあった。**
- (2) A船は、本事故当時、船首が材木山と材木岳の間の凹部を向いた状態で漂泊状態から発進し、速度を上げながら北東進を始めたとき、船首部が持ち上がって**船体縦傾斜角が7.6°になるまでの約50mの航走距離の間においては、本件ブイ及び搭乗待機者らが見える状況にあった。**
- (3) A船は、**(2)の状態からさらに増速し、約9knの速力(約16.7km/h)、船体縦傾斜角が7.6°又はこれを超えるような船首部が持ち上がった状態となり、船首方の見通しが悪くなって死角が広がったことから、船長Aから本件ブイ及びその付近にいた搭乗予定者4人並びにD船が見えない状況となった。**

徐行運転とは、他の水面利用者に引き波による大きな影響を及ぼすことがなく、見張り及び操船が確実にを行うことができる速力をいい、増速中に船首部が持ち上がって船首方の見通しが悪くなるプレジャーボートの操縦者は、死角が大きく広がらない速力に抑えた航行をすること。

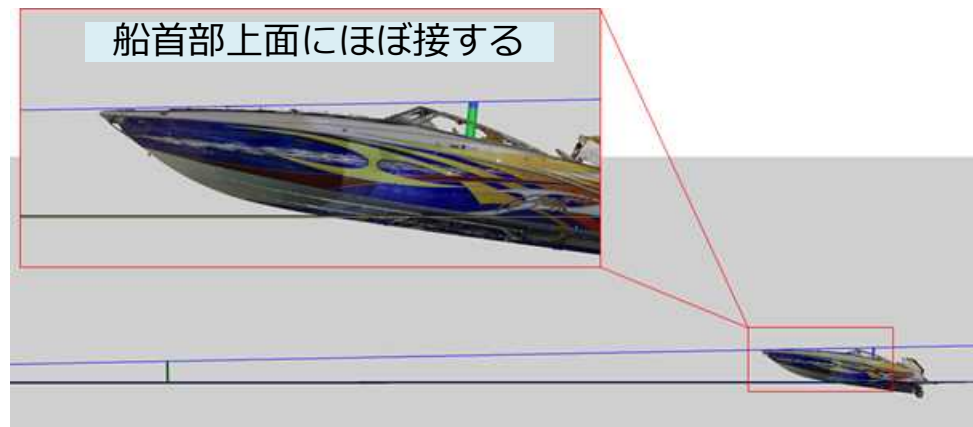
A船が本件ブイに接近するイメージ

約9kn 船体縦傾斜角7.6deg.
5.8deg.+1.8deg.=7.6deg.
5.8deg.: 船首部が浮上した角度

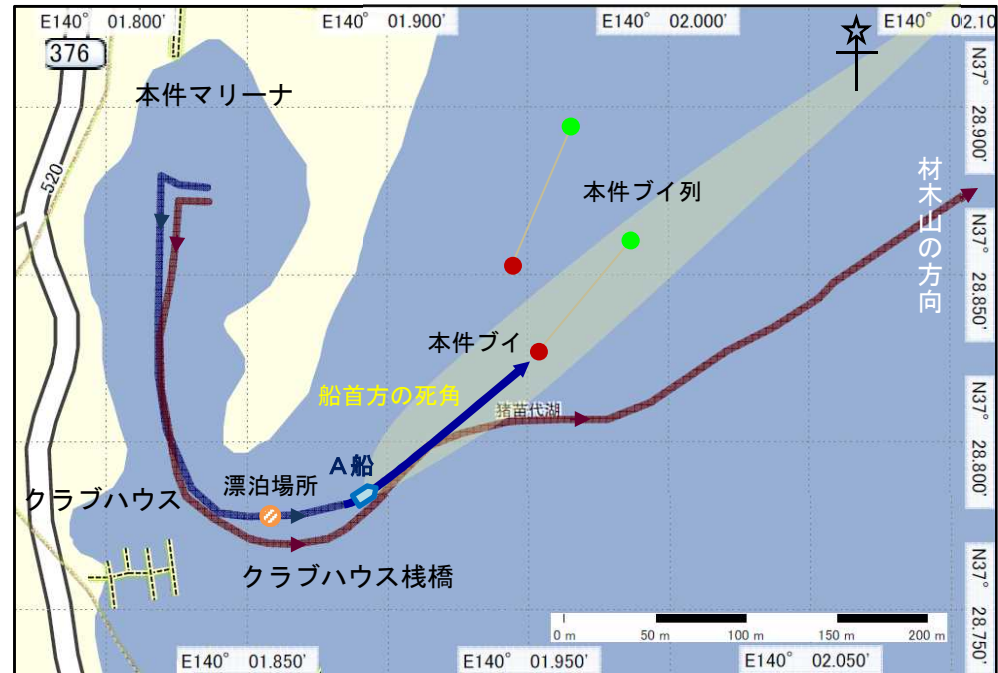
A船及びB船の推定航跡とA船の北東進時における死角範囲

- (1) 船長A及び船長Bは、本事故当時、中田浜西岸沖において、A船及びB船をそれぞれ自身が徐行と思っていた速力で航行させた。
- (2) B船は、クラブハウス棧橋沖で左転し、材木山を船首目標として徐々に左転し、北東進した。B船は、船長Bが船首方の湖面に浮かぶ複数の人を視認したことから、右舵をとって南寄りに針路をとり、本件ブイから南方に約20m離れた場所を航過した。
- (3) A船は、クラブハウス沖で漂泊状態となり、この場所は、図10-2のA船からB船及び湖岸にある建物を物標として結んだ見通し線上で、本件ブイまでの距離が170~180mの場所であった。
- (4) A船は、船長Aが、本件ブイ列との絡索を避けるよう本件ブイとB船の間を航行した認識であったものの、実際にはB船の航跡よりも左側かつ船長A自身が思っていた針路よりも西寄りの針路をとり、搭乗待機者らに衝突した。
