シュリンプ オブ アート
旅客船Shrimp of Art乗揚事故

船舶事故調査報告書 説明資料

運輸安全委員会

令和5年1月

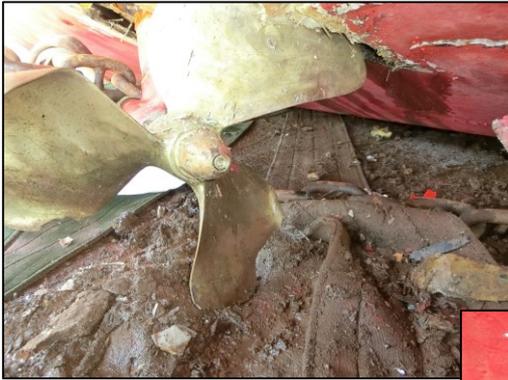
- ① 左舷プロペラ翼端の欠損
- ② 左舷プロペラシャフトの擦過傷及び曲損
- ③ 左舷船尾船底部のシャフトブラケット取付部の破口
- ④ 左舷船尾船底部のプロペラ点検口の破口、左舷舵軸の曲損

- A社では、安全管理規程及び関係法令の理解が十分ではなかったと考えられ、安全管理規程に規定されている避険線等記入の海図が本船に備え付けられていなかったほか、安全統括管理者による定期的な安全教育も行われていなかった。その影響もあってか、船長Aは、本事故発生海域がふだん海上タクシー等で航行している海域ではなかったにもかかわらず、本事故発生海域を過去に年に数回航行した経験があり、岩礁等も把握できていると思っていたことから、発航前の水路調査を行わなかったものと推定される。
- 船長Aは、羽佐島西方沖を下津井瀬戸に向けて北北西進中、旅客の教員が児童に岩黒島の東側の様子について説明しているのを聞き、旅客が岩黒島の東側を見学できた方がよいと思い付いた。船長Aは、計画を変更して、岩黒島東方沖へ直行できるよう、過去に漁船が通過するのを見たことがあった本件橋脚間を航行することにした。
- 本事故当時の潮位は下げ潮の中央期で、本件橋脚間の南寄りにあった本件干出岩は、水面下約50cmに没し、目視できない状態であった。船長Aは、発航前に水路調査を行っておらず、本件干出岩の存在を知らなかったが、本件橋脚間に向けて変針する際、進路確認の目的でGPSプロッター画面を一瞬見ただけで、画面を300m縮尺スケールの状態から拡大表示して確認することはしなかった。本件干出岩は300m縮尺スケールの画面でも表示されていたが、表示が小さかったため気付かなかったものと考えられる。
 - ・ 船長Aは、目視により本件橋脚間に他船がないのを確認し、本船が航行するのに支障はないと考え、本件橋脚間を通過しようとしたことから、本船は、東方への潮流に圧流され、本件橋脚間の南寄りを通る進路となったものと推定される。
 - ・ 船長Aは、目視による見張りをしていたことにより、本件干出岩に気付かないまま操船を続け、その結果、本船は本件干出岩に乗り揚げ、左舷船尾船底部を損傷した。これにより本船は操船不能となり、破口からの浸水により、やがて沈没した。

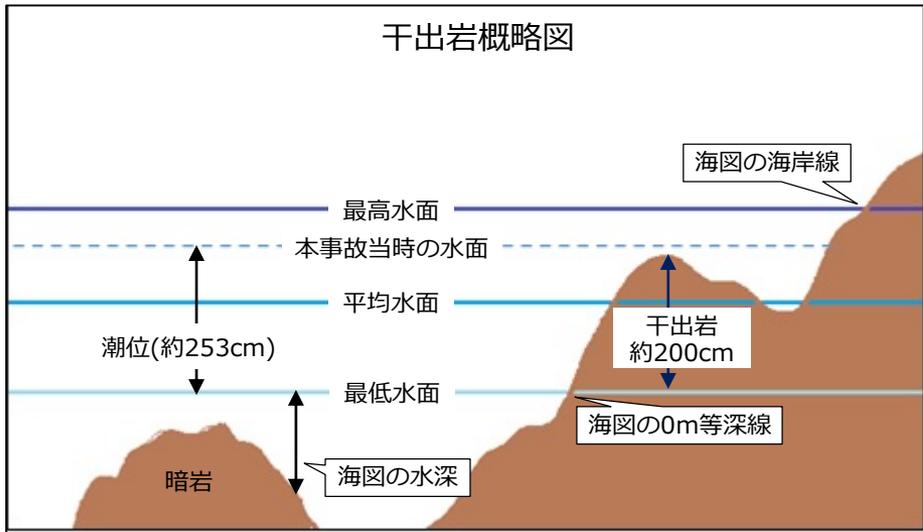
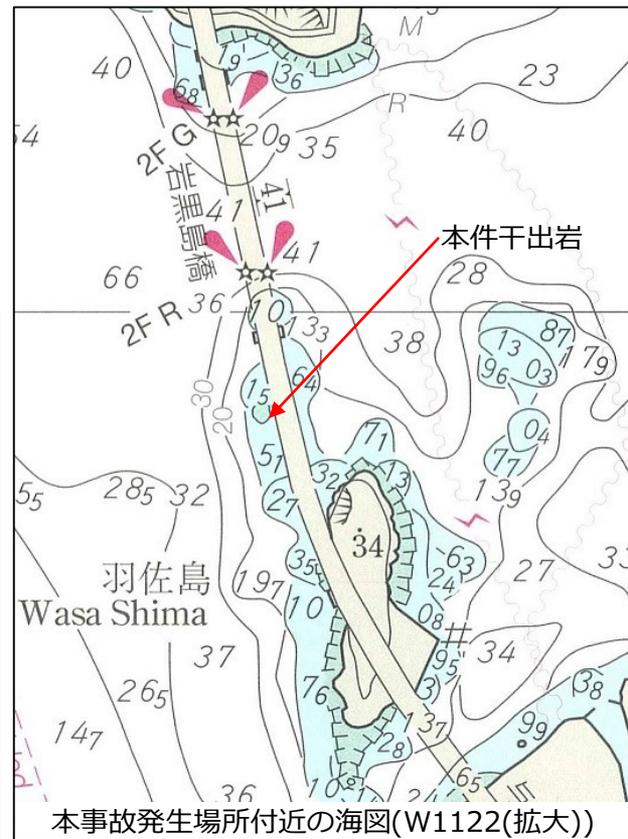
- 海面水温 約20℃ / 瀬戸大橋付近の潮流の流速値 東方へ1.7kn(17時)
- 岩黒島橋の4番橋脚の北西側付近に、オソワイと称する最低水面からの高さ約200cmの干出岩（本件干出岩）が存在している。
- 船長Aは、瀬戸大橋の周辺海域について、ふだんの営業エリアではないが、年に1、2回、遊覧や漂流物の調査等の目的で航行した経験があり、同海域の浅瀬、岩礁等について把握できていると思っていたが、本件干出岩の存在を知らなかった。

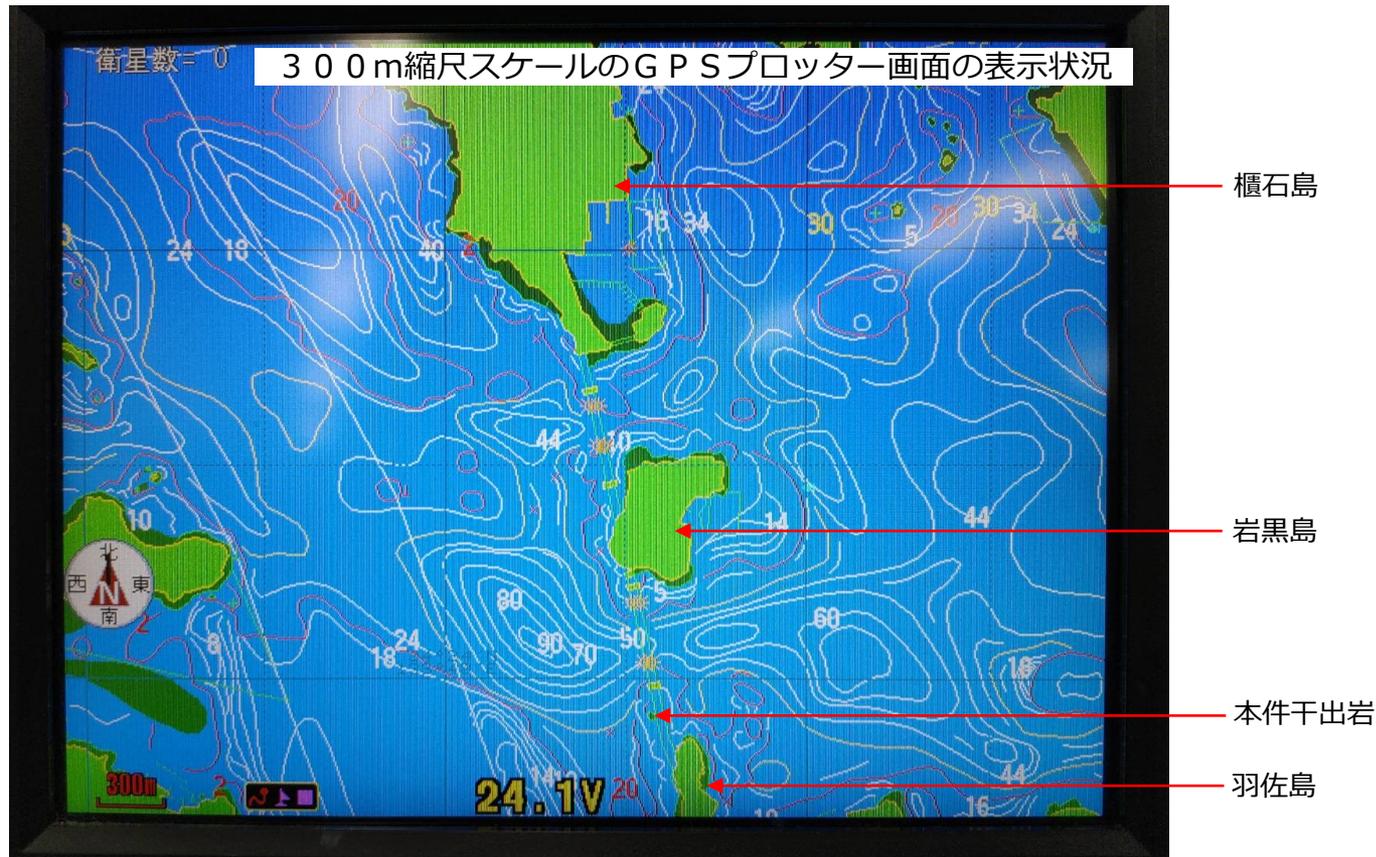
- 船長Aは、本事故当時、目視による見張りを行っており、羽佐島西方沖から岩黒島東方沖へ向けて変針する際には、進路を確認する目的でGPSプロッター画面を一瞬見たものの、本件干出岩の存在に気付かなかった。
- 船長Aは、羽佐島西方沖において、本船が北北西進中、GPSプロッター画面上に櫃石島南部と羽佐島が表示される程度の縮尺で、画面を表示させていた。
- 本船搭載のGPSプロッターの製造業者において、本事故当時と同様に、GPSプロッター画面に櫃石島南部と羽佐島が表示される状況を確認した結果は、次のとおりであった。
 - ・ 縮尺スケールは300mのものを表示していた。
 - ・ 同スケールの表示では、羽佐島の北北西に本件干出岩が表示された。

船長Aが、本件干出岩の存在に気付かなかったのは、進路確認の目的でGPSプロッター画面を一瞬見たとき、画面を300m縮尺スケールの状態から拡大表示して確認することはせず、本件干出岩の画面表示が小さかったこと、及び本事故発生当時は本件干出岩が水面下にあり目視できない状態であったことによるものと考えられる。

- (1) 船長は、海図、水路参考図、漁業施設情報及び水路通報等による航行予定水域の発航前の水路調査を行い、航行に支障のある障害物等の位置を把握したうえで、航海計画を立て航行すること。
- (2) 船長は、水域によっては、海図やGPSプロッターの航海用電子参考図の情報のみでは、干出岩等の障害物や実際の海岸線等、海域の特徴に関する詳細な情報を得られないことがあることに留意すること。
- (3) 航行予定水域の事前の水路調査を行っていない場合、急な思い付きによりむやみに航行予定経路を変更しないこと。
- (4) 船長は、航行水域の状況を判別できる詳細表示としたGPSプロッター等を適切に活用して船位の確認を行うこと。
- (5) 人の運送をする内航不定期航路事業者は、届け出た安全管理規程に規定されている避険線等記入の海図を船内等に備え付けておくこと。
- (6) 安全統括管理者は、所属会社の従業員に対し、安全管理規程及び関係法令に関する安全教育を定期的に実施すること。
