事故調査報告書 説明資料

# 旅客船 カズワン KAZU I 沈没事故

運輸安全委員会  
令和5年9月

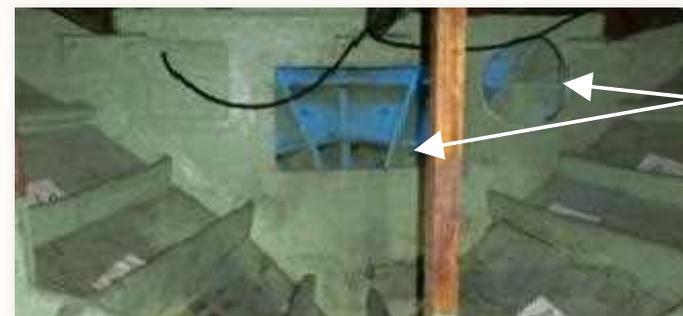
### ① 倉庫区画前部の隔壁

開口部下端～船底の最も深い位置 約67cm

開口部

国土交通省海事局は、浸水が拡大して沈没に至らないよう、水密隔壁を設ける安全基準について検討するべきである。

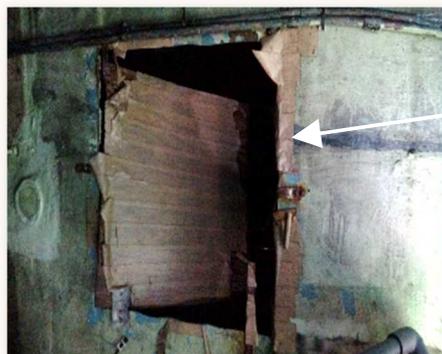
### ③ 機関室後部の隔壁

開口部下端～船底の最も深い位置 約86cm

開口部

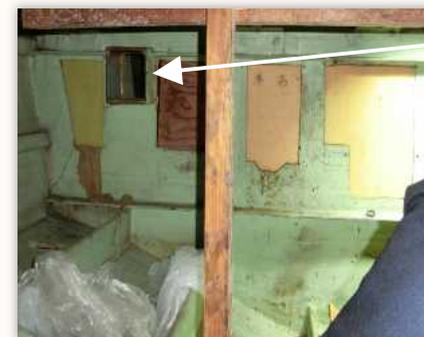
### ② 機関室前部の隔壁

開口部下端～船底の最も深い位置 約85cm

開口部

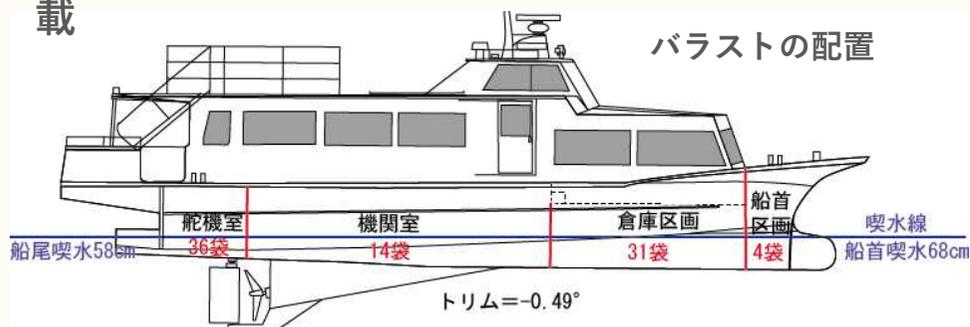
## ① バラスト (砂袋) の配置

### ・船舶検査証書の記載と異なる配置

移動を禁止するとの条件が付されているが、船首区画、倉庫区画、機関室及び舵機室に分散して搭載

舵機室	機関室	倉庫区画	船首区画	合計
船体調査	720kg(36袋)	314kg(14袋)	660kg(31袋)	88kg(4袋)	1,782kg
船舶検査証書の記載	1,500kg	—	—	—	1,500kg

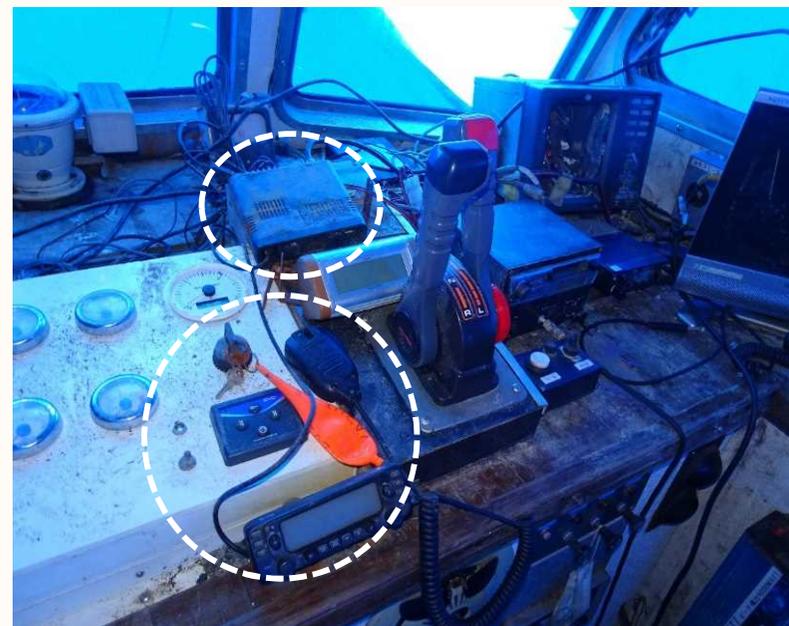
本船に設置されたアマチュア無線機 ( 操舵室内)

- ・本事故当時、本船の法定無線設備としては、K D D I 株式会社 ( a u ) の携帯電話が認められ、本船船長は、ふだん、 a u の携帯電話を使用
- ・法定無線設備とは別にアマチュア無線機が設置
- ・航行中に野生生物の目撃場所等の情報交換や本件会社事務所との連絡手段として、日常的にアマチュア無線を使用 ( 本件会社事務所にはアマチュア無線機が設置されていたが、屋外に設置された同無線機のアンテナが折損しており、同無線機と本船との通信には使用できない状態)

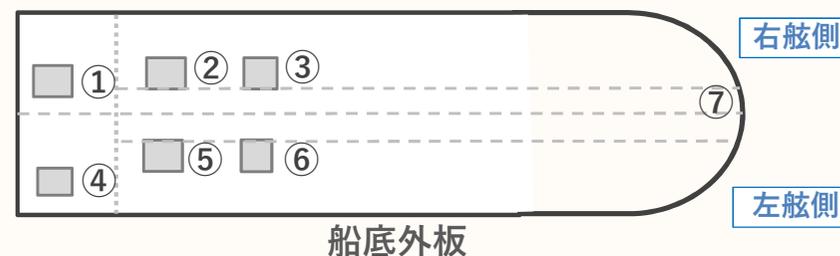
## ② 船底外板の損傷

- (1) 船底 6 か所の破口 (①~⑥)  
→ 船内側まで貫通していない
- (2) バルバスバウ下部 (FRP表面) (⑦) に剥離

① 船底外板損傷箇所	船底外板損傷箇所の破口が船体内部に通じている事実は認められなかった。
② 左舷客室出入口扉及び前部客室左舷側ガラス窓	本船が南西進している間に波が左方から直撃することは考えにくい。また、仮にこれらの部位から客室に浸水したとしても、上甲板下の機関が停止したり、船体が浮力を失うほど大量に浸水する前に、乗客や乗組員が気付くはずだが、沈没直前の本船からの通信においては、左舷側の窓や扉からの浸水への言及はなかった。
③ 船首甲板部通風筒	ハッチ及び前方客室前面中央窓からの浸水量に比べれば少量であったものと考えられる。
④ 船首甲板部ハッチ	<p><u>a.閉鎖状態</u> クリップを止める動作の際に誤ってクリップ止め部の上にクリップのツメが乗る可能性などにより、全てのクリップがクリップ止め部に掛かっていない状態であったものと考えられる。また、発航前点検の状況は不明だが、全てのクリップがクリップ止め部に掛かっていない状態のまま出航した可能性も否定できない。</p> <p><u>b.ハッチ蓋</u> ヒンジが脆性破壊してハッチ蓋が外れたものと考えられる。</p> <p><u>c.海水の流入</u> 元々平水区域を航行する船舶でブルワークが低く、波高が高いと船首甲板部に直接波が打ち込み、すり鉢状の船首甲板の底にあるハッチに海水が集中</p>

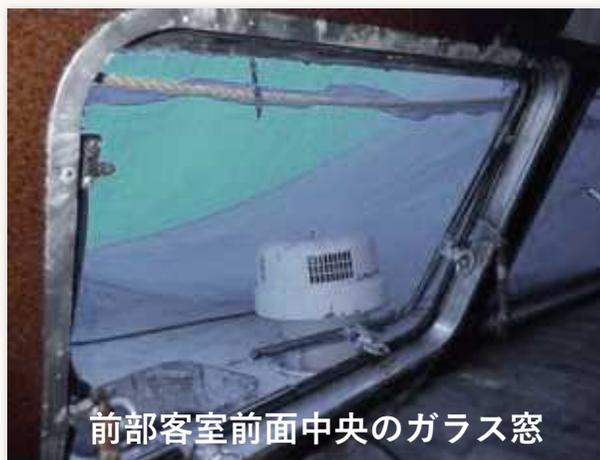
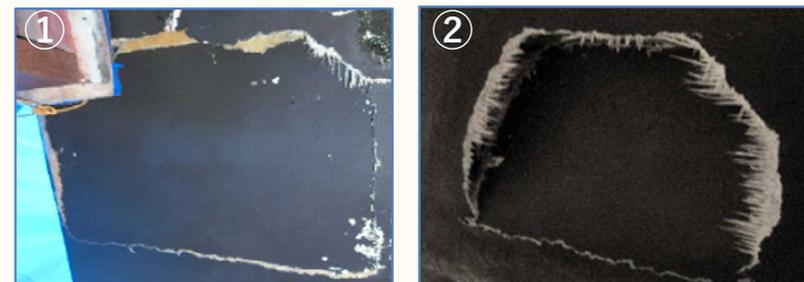
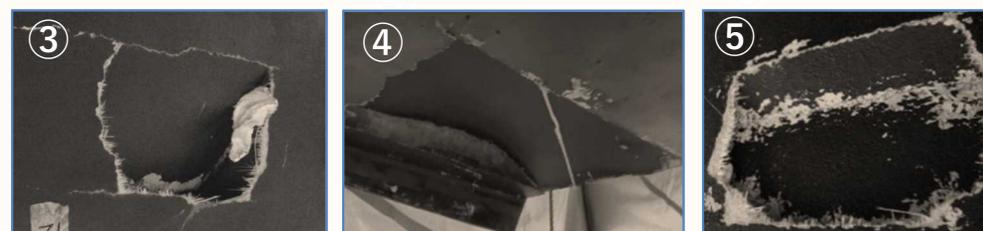
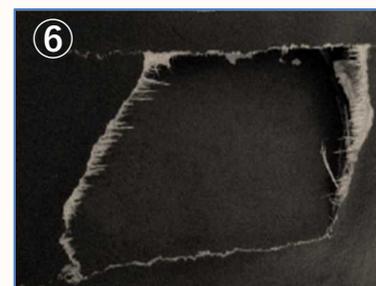
## ① ガラス窓等破損

- ・本船が、海底に着底した状態においても、前部客室前面中央のガラス窓は破損していたことを確認
- ・ガラスの割れた破片は、客室内及び船首区画内部に落ちていた
- ・前部客室左舷側ガラス窓が割れ、左舷客室出入口扉が外れていた

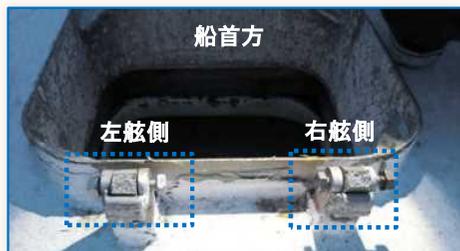
船首甲板部ハッチ

ハッチ蓋が脱落（所在不明）、ヒンジが脆性破壊

- ・航行中の比較的初期の段階で4か所全てのクリップのツメがクリップ止め部に掛かっていない状態となっていた可能性があると考えられる。
  - ・波高を増した波による船体動揺により、船首甲板部ハッチ蓋が開いた可能性があると考えられる。
  - ・すり鉢状の船首甲板に溜まった海水が開いた船首甲板部ハッチから船首区画に流入した可能性があると考えられる。
- 
- ・船首甲板部ハッチ蓋が外れて前部客室前面中央のガラス窓を破損した後、同窓から大量の海水が船内に流入したのと考えられる。

- ・ハッチの不具合が本事故の発生に重大な影響を及ぼしたのと考えられる。

船舶所有者は、保守整備を行って、ハッチの閉鎖装置を安全基準（風雨密）に適合させなければならない。船長は、発航前点検でハッチが確実に閉鎖されていることを確認しなければならない。

JCIは、検査の実効性を高め、定期的な検査によって、クリップの作動確認等を通じて安全基準に適合していることを確認する必要がある。

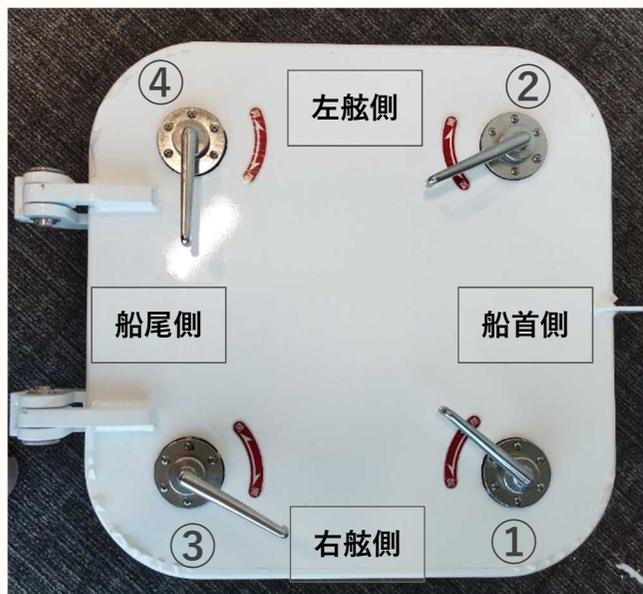
真上から見た状態

船首側の二つのクリップのツメがクリップ止め部の上に乗ったときのハッチ下端の位置

- ・本事故前の救命訓練時におけるクリップのハンドルの向きを再現し、船首側の二つのクリップ（①及び②）をクリップのツメがクリップ止め部の上に乗る状態に置いたところ、ハッチ蓋とハッチコーミングとの間に隙間が生じた。この状態におけるハッチ蓋下端の位置と確実に閉まったときのハッチ蓋下端との位置の差は約2cmであった。
- ・クリップ止め部の取付位置には左右で差があり、右舷船首側及び左舷船尾側の2か所（①及び④）では、クリップ止め部の前後方向の長さが短いため、ハンドルを真横に向けると、クリップのツメがクリップ止め部に掛からない状態であった。
- ・右舷船尾側のハンドルを本事故前の救命訓練時のような位置にした場合、右舷船尾側のクリップ（③）のツメは、クリップ止め部に掛かっていなかった。

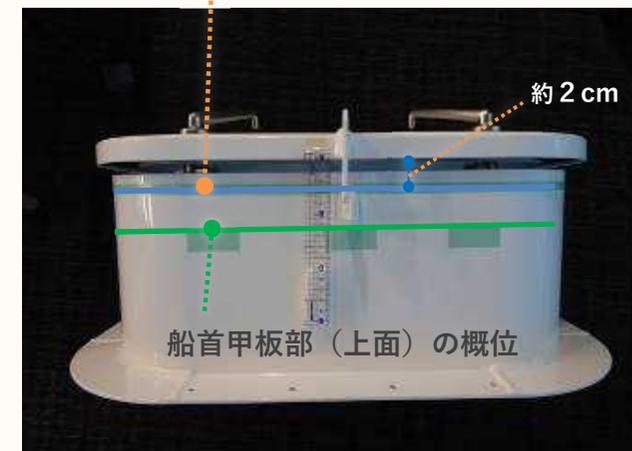
船首側正面から見た閉鎖状況

JCI検査員は、令和4年4月の中間検査において、JCI細則に基づき、船首甲板部ハッチ蓋外観の現状が良好と判断し、開閉試験を行わなかったことから、同ハッチのクリップが確実に閉鎖することができない状態に気付かなかったものと考えられ、同ハッチの不具合を改善させることができなかった。

船首甲板部ハッチ蓋が確実に閉鎖されていない状態であったのは、経年変化により生じたハッチの部品の劣化や緩みに対し、十分な点検・保守整備が行われていなかったことによるものと考えられる。そして、JCIが本事故直前の検査において同ハッチ蓋の開閉試験を行わず、目視のみで良好な状態であると判断したことが、本船が同ハッチに不具合を抱えたまま出航するに至ったことに関与したものと考えられる。
