船舶事故調査報告書 説明資料

旅客船9号転覆事故

(令和5年3月28日 京都府亀岡市保津川において発生)

運輸安全委員会
令和6年9月

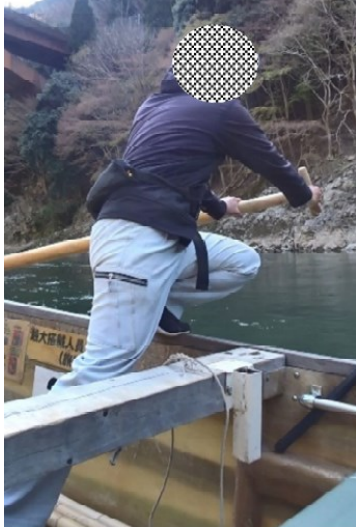
12ページ 図9

船頭Bの操船姿勢
(イメージ)

船頭Bは、**空舵により舵に掛けた体重を支え切れずに前傾姿勢となり、上半身が船縁から船外にはみ出たことから、バランスを崩して落水**したものと考えられる。

川下り船事業者は、舵持ちがバランスを崩し落水することがないよう、舵持ちの足場等に落水を防止する措置を講じること。

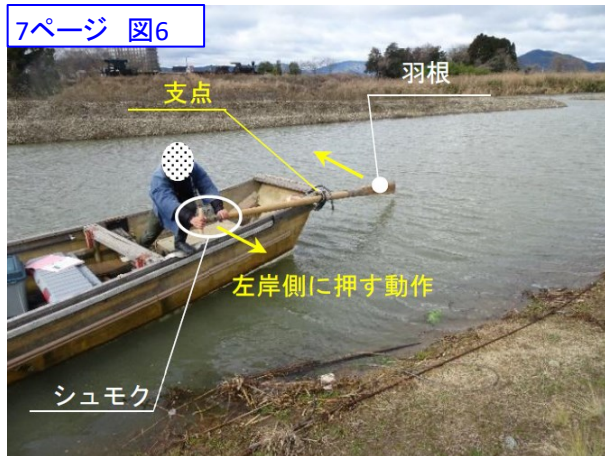
7ページ 図6

空舵の状況(イメージ)

船頭B
が
落水

船頭Bは、**次のことから、空舵となった可能性**があると考えられる。

- ① **舵緒の部材及び構造が新しくなり、舵と舵緒との摩擦が軽減され、舵が動きやすい状態になっており、舵が本来の位置から舵緒を中心に船首側にずれた。**
- ② **本水路及び付近に発生する川底方向から水面方向に湧き上がる噴流の影響により、船首部が急激に持ち上がって落下し、その反動で船尾部が浮き上がる状況となった。**

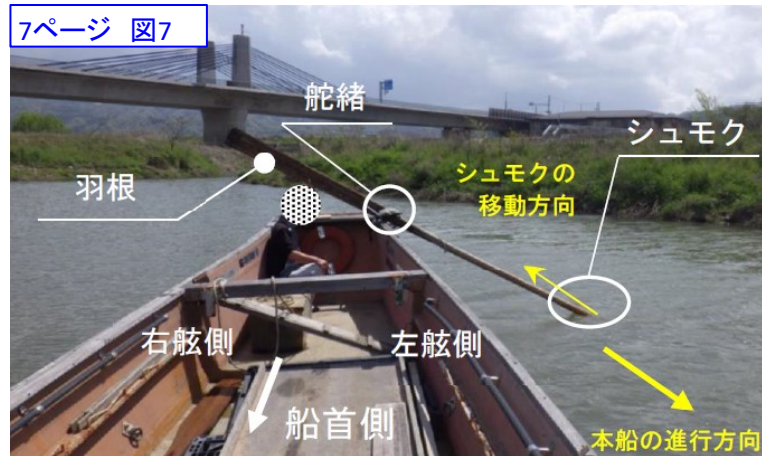
7ページ 図7

船頭Cが舵をつかもうとしたときの
舵の状況(イメージ)

本船は、**川に浸かった舵のシュモクが抵抗となり、本船を左方に回頭させる力が加わった**ことから、船頭Dが竿を、船頭Aが櫂をそれぞれ操作し、左岸の岩場への衝突を避けようと、**本船を右方に回頭させる操作を行ったものの、本船を右方に回頭させることができず、左岸寄りに進路を外れた**ものと考えられる。

川下り船事業者は、舵持ちが舵を手離すような事態となっても、舵を操舵可能な状態に保持することができるよう、舵のずれを防止する措置を講じること。

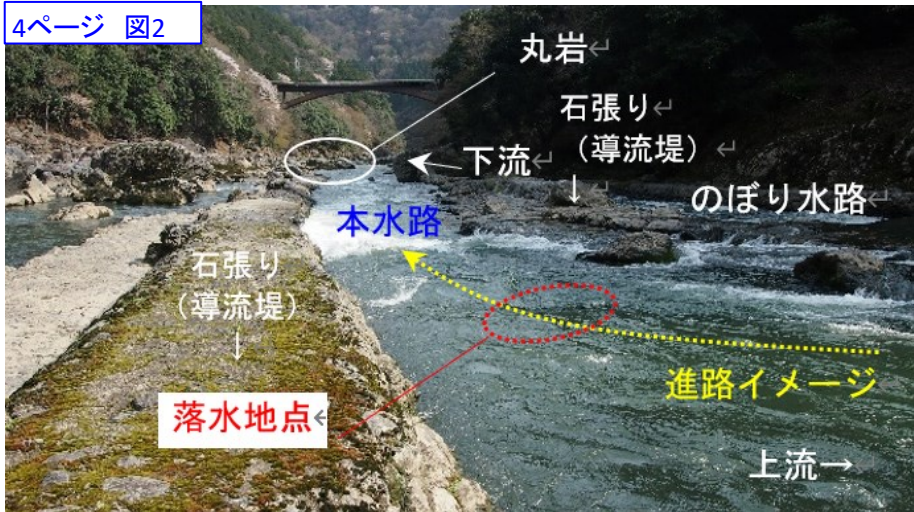
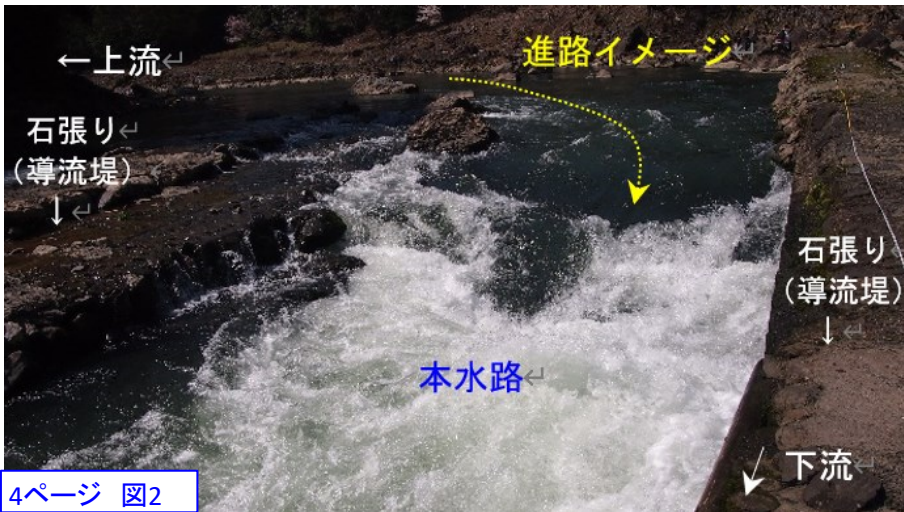
4ページ 図2

- 本船が転覆した場所付近は、「大高瀬」(保津川の地点名称)と称されており、**大高瀬は、乗船場の下流約5kmに存在する長さ約80mの急流域**である。
- 大高瀬は、右岸、左岸及びその中間にセメントで固めた**石張り**と称される**導流堤**、切り立った岩等により**2本の水路**が形成されており、‘左側の水路’ (以下「**本水路**」という。なお、「左右」については、上流側を背にして下流側に向かって立った時の状態を示す。以下同じ。)と、‘右側の水路’ (以下「**のぼり水路**」という。)に分かれていた。

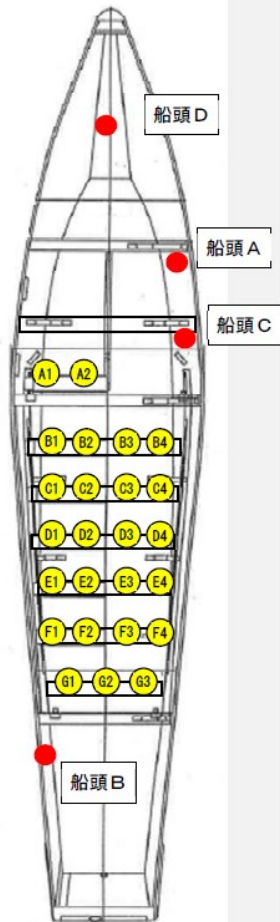
14ページ 図10

船頭D	未着用		
	船頭A	手動膨張式 膨張	
	船頭C	手動膨張式 膨張せず

A1 手動膨張式 膨張 膨らみ弱い	A2 手動膨張式 膨張 膨らみ弱い		
B1 手動膨張式 膨張せず 紐の位置不明	B2 手動膨張式 膨張せず 紐の位置不明	B3 手動膨張式 膨張せず 紐を引くも膨張せず	B4 手動膨張式 膨張せず 紐を引くも膨張せず
C1 手動膨張式 膨張	C2 手動膨張式 膨張せず 紐を引く余裕なし	C3 手動膨張式 膨張せず 紐を引く余裕なし	C4 手動膨張式 膨張
D1 手動膨張式 膨張せず 紐を引く余裕なし	D2 手動膨張式 膨張せず 紐を引く余裕なし	D3 手動膨張式 膨張せず 紐を引く余裕なし	D4 手動膨張式 膨張せず 紐を引く余裕なし
E1 手動膨張式 膨張せず 紐を引く余裕なし	E2 手動膨張式 膨張	E3 自動膨張式 膨張	E4 手動膨張式 膨張せず 紐を引く余裕なし
F1 自動膨張式 膨張	F2 自動膨張式 膨張	F3 自動膨張式 膨張	F4 自動膨張式 膨張
G1 自動膨張式 膨張	G2 自動膨張式 膨張	G3 自動膨張式 膨張

船頭B	手動膨張式 膨張
-----	-------------

- 旅客、船頭A、船頭B及び船頭C(船頭Dは未着用)の救命胴衣の着用及び作動状況は、図10のとおりであった。
- なお、船頭Dの救命胴衣は、旅客着用のもの(ベルト型手動膨張式)と同じもの(初期浮力10kgf、胴囲70～120cm)であり、体に見合ったものではなかった。

- 旅客25人に配布された救命胴衣は、いずれもベルト型の手動膨張式のもの自動膨張式のものであった。
- 自動膨張式のもの8人が着用**しており、落水時、いずれも自動で膨張していた。一方、**手動膨張式のもの、残りの17人が着用**していたものの、**約7割の12人が救命胴衣を膨張させることができなかった**。(表5 旅客用の救命胴衣の膨張状況 参照)

川下り船事業者は、出船時、各船頭の救命胴衣の着用状況を確認し、着用を徹底させるとともに、着用にあつては体に適当なサイズのもを着用させること。

川下り船事業者は、旅客に対し救命胴衣の着用を徹底し、着用にあつては大人・小児共に体に適当なサイズの救命胴衣を着用させるとともに、救命胴衣の着用、緊急時の操作方法等について、十分な説明を行うこと。

川下り事業者は、救命胴衣の膨張装置(ガスボンベ)等の点検を定期的に行い、一定の期間を経過し交換が望ましい場合は交換すること。

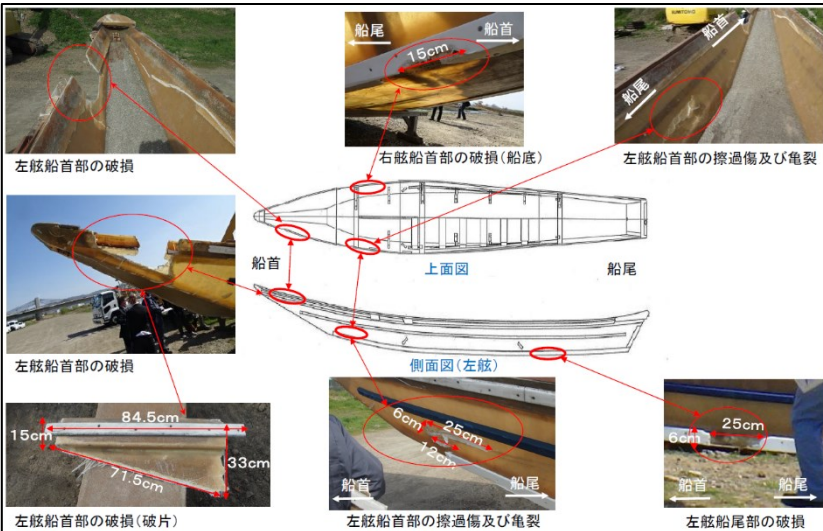
2ページ 図1

左舷船首部、左舷船尾部船底及び右舷船首部船底等に破損等

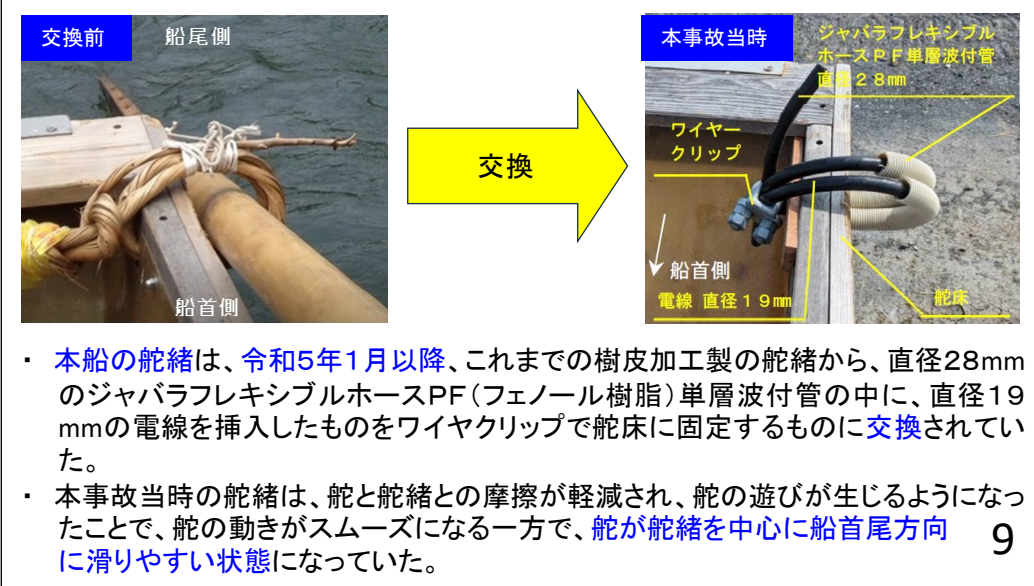
10ページ 図8

- 本船の舵緒は、令和5年1月以降、これまでの樹皮加工製の舵緒から、直径28mmのジャバラフレキシブルホースPF(フェノール樹脂)単層波付管の中に、直径19mmの電線を挿入したものをワイヤクリップで舵床に固定するものに**交換**されていた。
- 本事故当時の舵緒は、舵と舵緒との摩擦が軽減され、舵の遊びが生じるようになったことで、舵の動きがスムーズになる一方で、**舵が舵緒を中心に船首尾方向**に滑りやすい状態になっていた。

- ・ 本船は、櫂引きの操作のみでも針路の変更が可能であり、川に浸かった舵のシュモクが抵抗になることがなければ、本事故の発生を回避できた可能性があると考えられる。
- ・ 本事故は、船頭Bが落水後、船頭Cが急ぎ代わりに舵を取りに行ったものの、舵を元の状態に戻すことができなかった。
- ・ 本船の舵緒は、部材及び構造が新しくなったことで、舵が舵緒を中心に船首尾方向に滑りやすい状態になっていたことから、舵を操舵可能な状態に保持することができるよう、舵のずれを防止する措置を講じる必要があると考えられる。
