船舶事故調査報告書 説明資料

ダイビング船 クリスタル^{エム}M 転覆事故

(令和5年8月16日 沖縄県宮古島市下地島^{しもじ}北西方沖において発生)

運輸安全委員会
令和6年9月

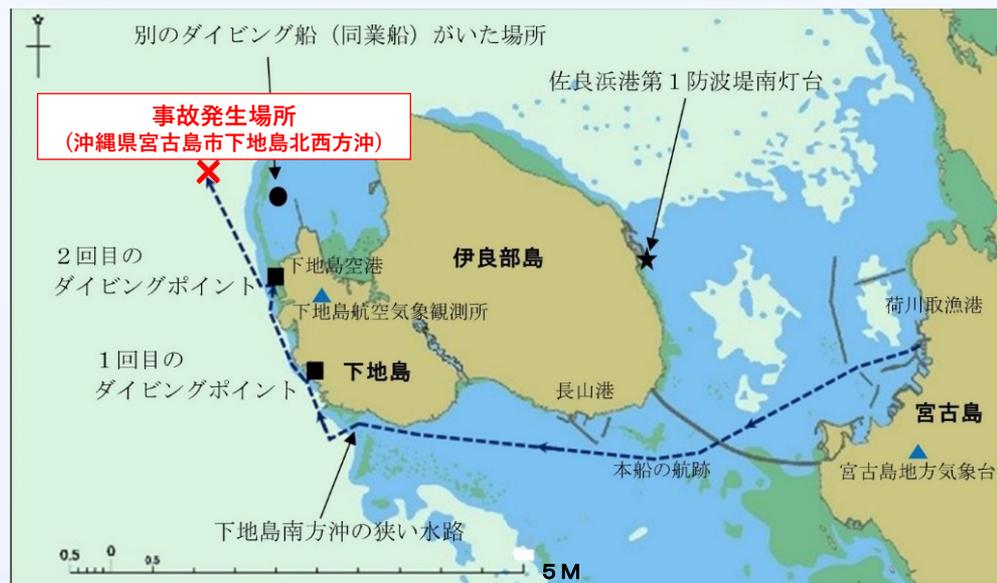
ダイビング船クリスタルM（本船）は、船長が1人で乗り組み、ダイビング客12人及びインストラクター7人を乗せ、下地島北西方沖を航行中、浸水して転覆した。

本船は、機関室の濡損等を生じた。

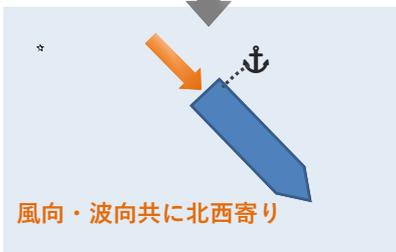
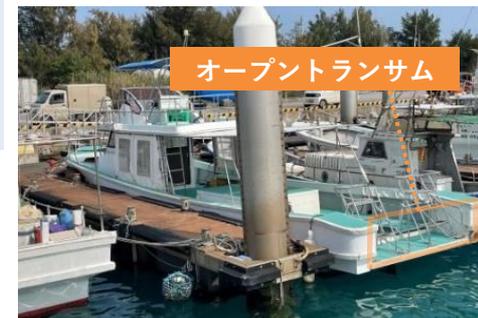
オープントランサム

船尾部左舷側から錨を入れ、開口部の広い船尾部（オープントランサム）を北西方に向けた状態で錨泊。

本船船長は、急に黒い雲が垂れ込めてきたのを見たが、自身の経験等から風が強くなったり、波が高くなったりすることはないと思い、錨泊を続け、その後、風向が変化して北西方からの風が次第に強くなり、高くなった波が船尾部から打ち込むようになった。

- ・ 船尾乾舷が小さいオープントランサム型のダイビング船にあっては、船尾から波が打ち込みやすい構造であることを認識し、特に、錨泊中、波の打ち込みが予想される場合は、投錨位置を船首側とすること。
- ・ 自船の排水能力や構造を理解し、浸水を認めた場合は、直ちに、浸水箇所及び浸水量を確認し、船体の安全が損なわれるおそれがある場合は、速やかに排水及び救助を要請する等の必要な応急措置を行うこと。
- ・ 常に最新の気象・海象情報を収集し、沖合で、雲の状況等から天候の悪化を察知した場合は、速やかにダイビングを中止し、避難を開始すること。
- ・ 上甲板下の区画に開口部があると、打ち込んだ海水等が浸入したときに他の区画へ浸水が拡大し、転覆や沈没などの危険な状態に直結するので、板などで開口部を塞ぎ、海水等の浸入の拡大を防ぐこと。

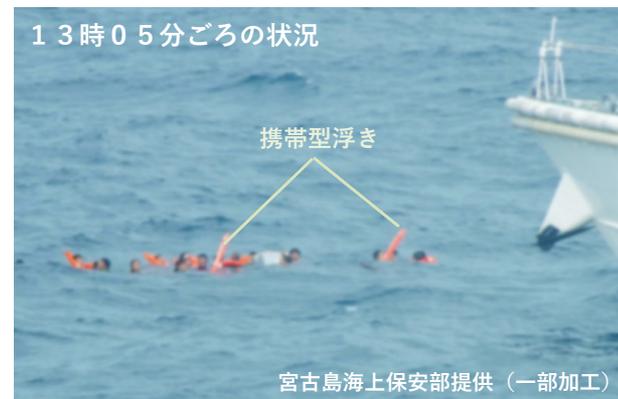
本事故発生後の状況

本船は、船尾部が沈みながら右舷方に傾き始め、波の打ち込みと共に更に右舷方に傾き、右舷側のブルワークが海面下に沈み、そのまま横転した。

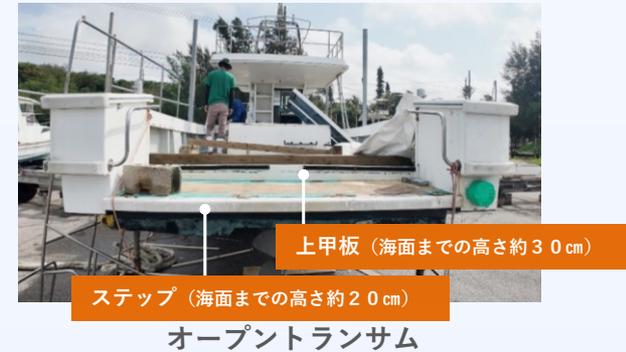
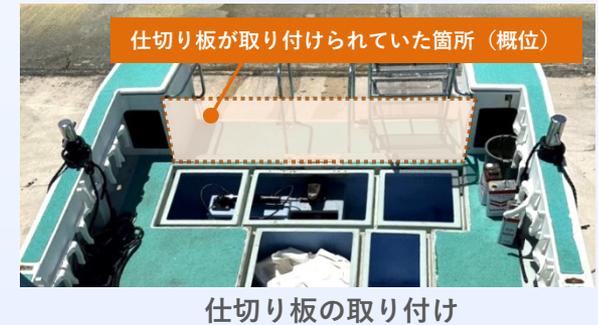
オープトランサム

- ・上甲板から海面までの高さは約30cmであった。

船尾形状の変更

- ・建造時にオープトランサムの内側に取り付けられていた「仕切り板」が、就航後間もなくしてA社の従業員によって取り外され、以降、同板がない状態で運航が続けられていた。
- ・仕切り板の取り外しは、臨時検査の対象となり、船舶所有者がJCI（検査機関）に対し、自ら申し出る必要があるとのことであった。（JCI回答）
- ・本船船長は、これまで仕切り板を取り外した状態でJCIの検査を受けていたが、JCI検査員からの指摘はなかったので、仕切り板を取り外した状態でも問題ないと認識していた。

本船が仕切り板を取り外して船尾形状を変更したことは、「復原性に著しい影響を及ぼすおそれのある変更」に該当するが、同変更については、船舶所有者からの申出がなく、以後のJCIの定期検査等における指摘もなかったことから、見過ごされてきたものと考えられる。

▶ 仕切り板を取り外した状態 … 復原力を保持できる最大限の乗船者数 11.3人

- ・ 船尾構造の変更など復原性に著しい影響を及ぼすおそれのある変更を行う場合は、JCIに申し出た上で、臨時検査等を受検すること。（船舶所有者）
- ・ JCIは、構造変更が外観上明確に認められる場合や、船舶の用途の聞き取り内容から必要な復原性が得られないおそれがあると認められる場合には、検査申請者からの構造変更等の申出がなくとも、適切な指摘や助言を行い、船体の外観検査等の実効性を高める必要があると考えられる。

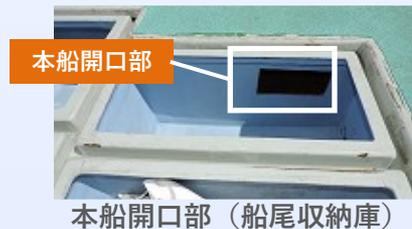
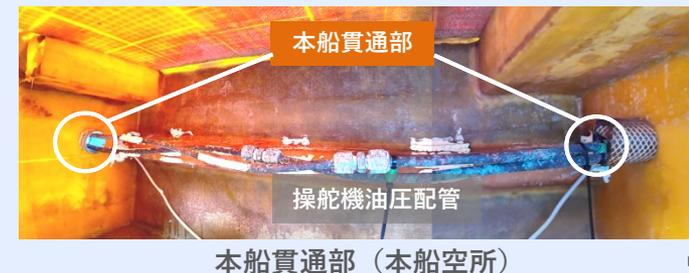
機関室に通じる開口部等

- ・船尾収納庫の左舷側には機関室と操舵機室との間に空所（本船空所）があり、機関室と本船空所の間及び本船空所と操舵機室の間には貫通孔（本船貫通部）があり、油圧配管が通っていた。
- ・船尾収納庫と本船空所との間の仕切り壁に開口部（本船開口部）があり、本船空所及び本船開口部を經由して操舵機室及び左舷側船尾収納庫から機関室までの空間がつながっていた。

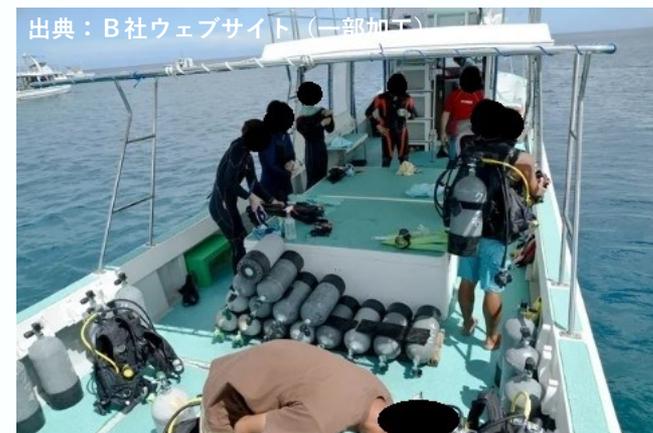
本船の潜水器材の積載状況（参考）

器材名（重量）	数量	重量
B C D及び空気タンク（約22kg）	19	計約418kg
予備空気タンク（約13kg）	41	計約533kg
ウェイト	—	計約50kg
総重量（合計）		約1,000kg

本船は、本事故当日、船尾上甲板を中心に約1,000kgの潜水器材を積載しており、このことが、船尾部の乾舷を減少させ、復原性の低下に影響を及ぼした可能性がある。

- ・ 潜水器材を積載することで喫水等の変化が大きくなる場合は、JCIにその旨を申し出て指導を受けるなどして、ダイビング船の復原性を確保する必要がある。（船舶所有者）
- ・ 一般的にダイビング船は、本船と同様に、重量のある潜水器材を積載して航行していることから、その復原性の確保が課題である。JCIは、ダイビング船の運航実態を考慮した検査体制となるよう、ダイビング船に関する特則の必要性等について、検討する必要があると考えられる。

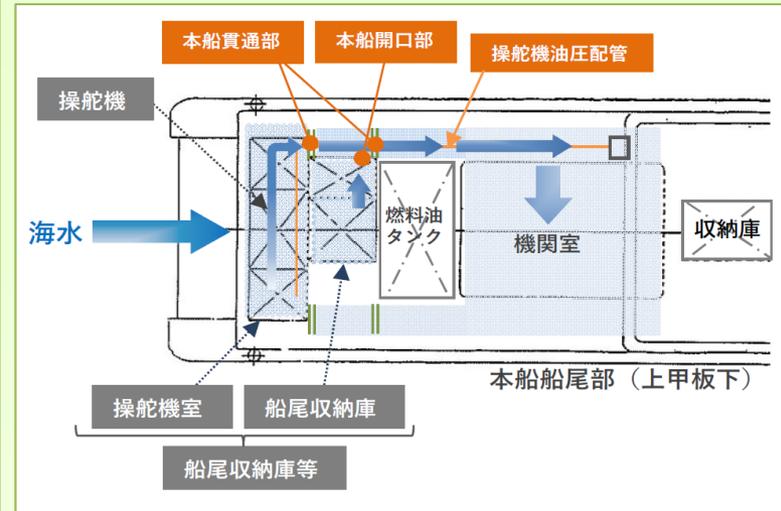
オープントランサムから船尾部上甲板に高波が打ち込む

水圧によって船尾収納庫等の上蓋が浮き上甲板に溜まった海水等が船尾収納庫等に浸入

船尾収納庫等に浸入した海水等が本船空所を通じて機関室内へ流入

船尾上甲板に流れ込む状態が続き、徐々に船尾部上甲板が沈み込む

船尾部上甲板が完全に水没

本船は、主機が停止して操縦不能となり、船尾部が沈みながら右舷方に傾き、右舷側のブルワークが海面下に沈み、そのまま横転し、転覆した。

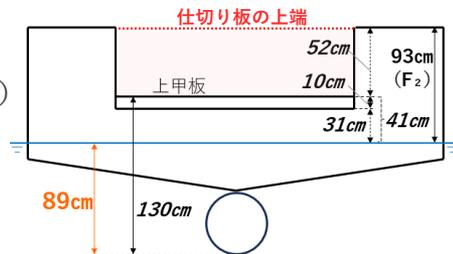
船体登録時
（人及び潜水器材を搭載しない状態）
約89cm

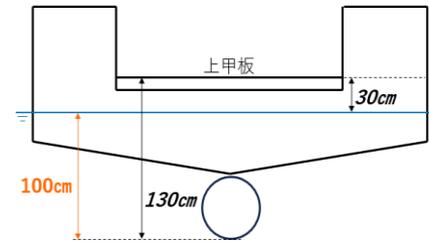
本事故時
（人及び潜水器材を載せた状態）
約100cm
