## 事故の概要

発生日時: 令和3年5月27日 23時53分頃

場所: 愛媛県今治市沖の来島海峡航路西口付近

概要: 同航路の南流時、貨物船白虎(A船、日本籍)は、航路を出て南西進中、タンカーUP(B船、マ島籍)は、航路に向けて北東進中、航路西口付近で両船が衝突した。

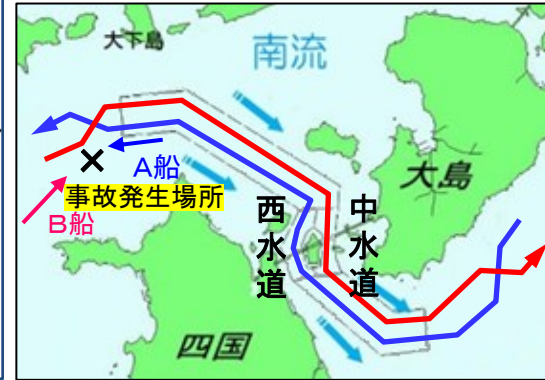
## 本事故当時の通航方法(南流)

- 船舶は、原則右側航行
- 本航路は、潮流の向きによって通航方向が変わる
- 南流時、船舶は左側航行となり、航路出入口で進路が交差する

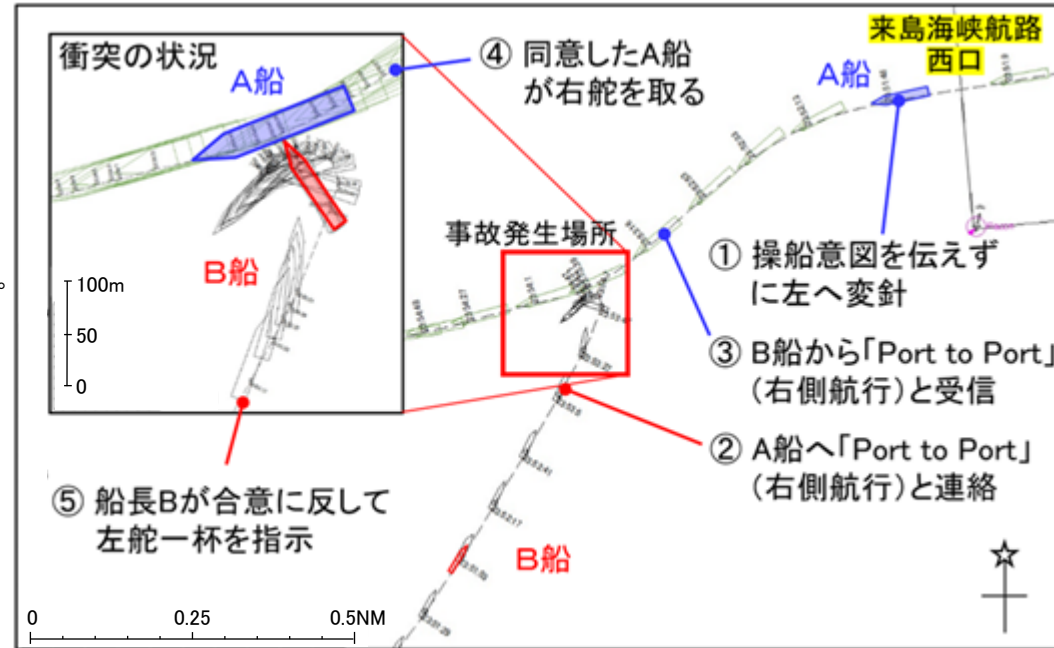
全長約170m、11,454トン

全長約90m、2,696トン

◎ 両船は、互いに相手船の存在を認めた時、衝突の危険性を認識しておらず、右図の状況に陥った。
