# ケミカルタンカー青鷹沈没事故

運輸安全委員会

平成24年6月  
(経過報告 説明資料)

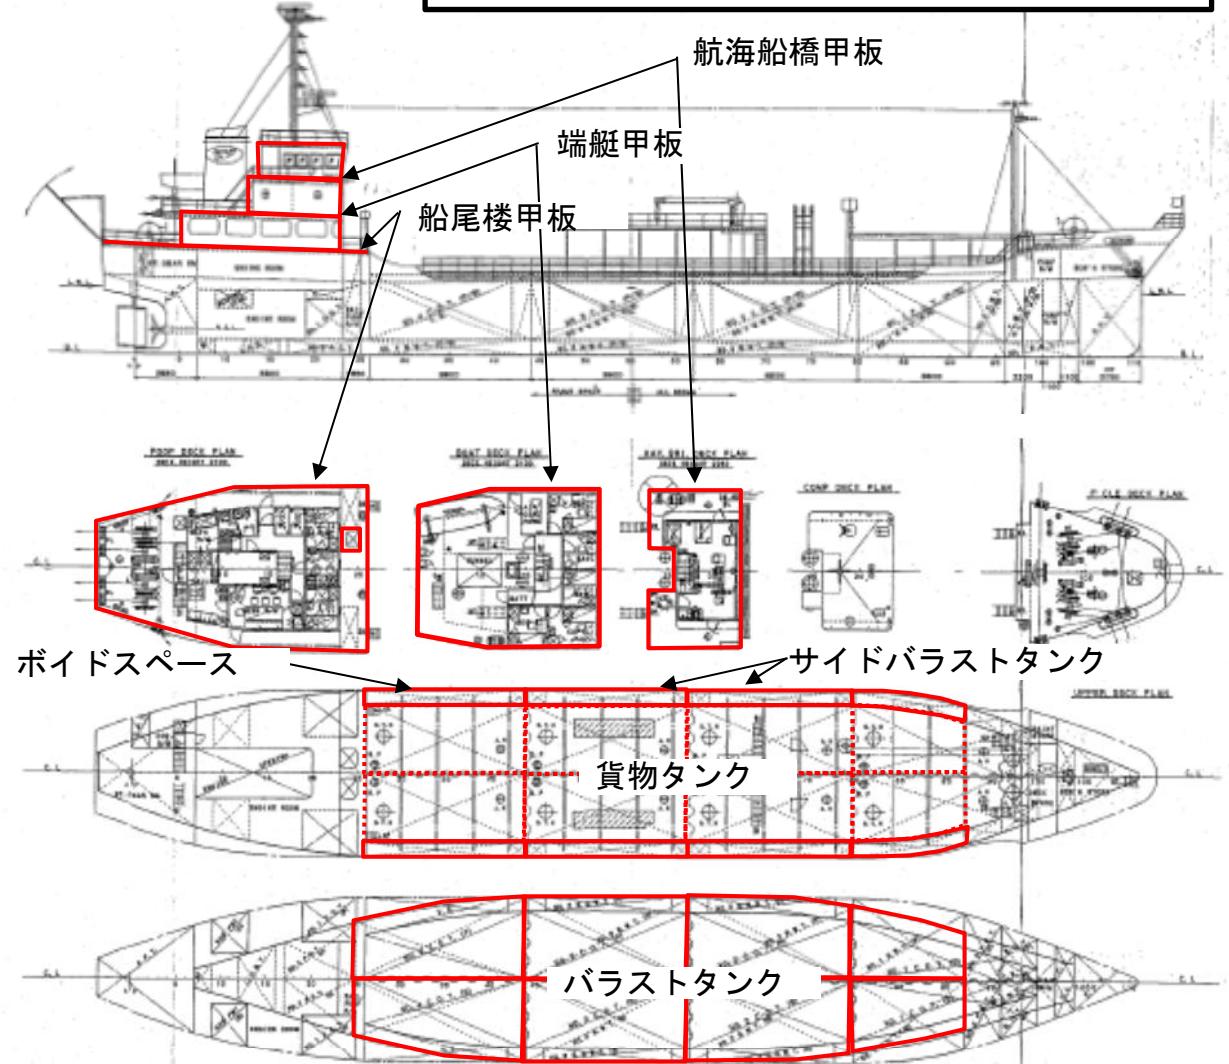
図 6-5 本船の一般配置図

- 本船は、膨張トランクを有しており、貨物タンクの上面が船側部において上甲板より約0.50m、船体中央部において上甲板より約0.55mの高さであった。

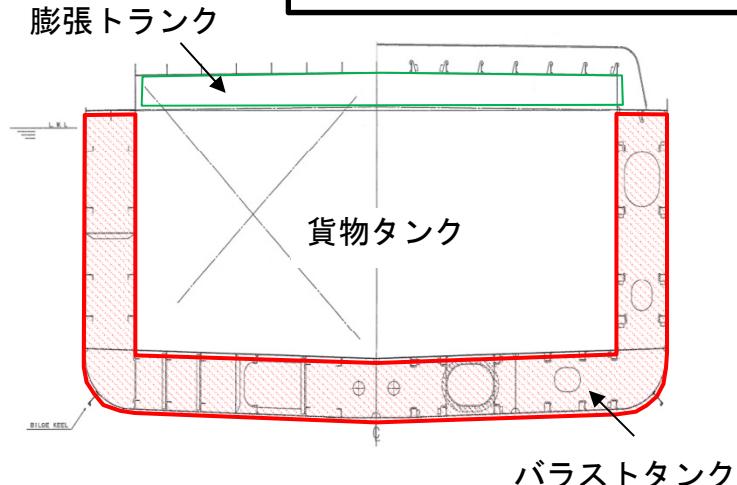
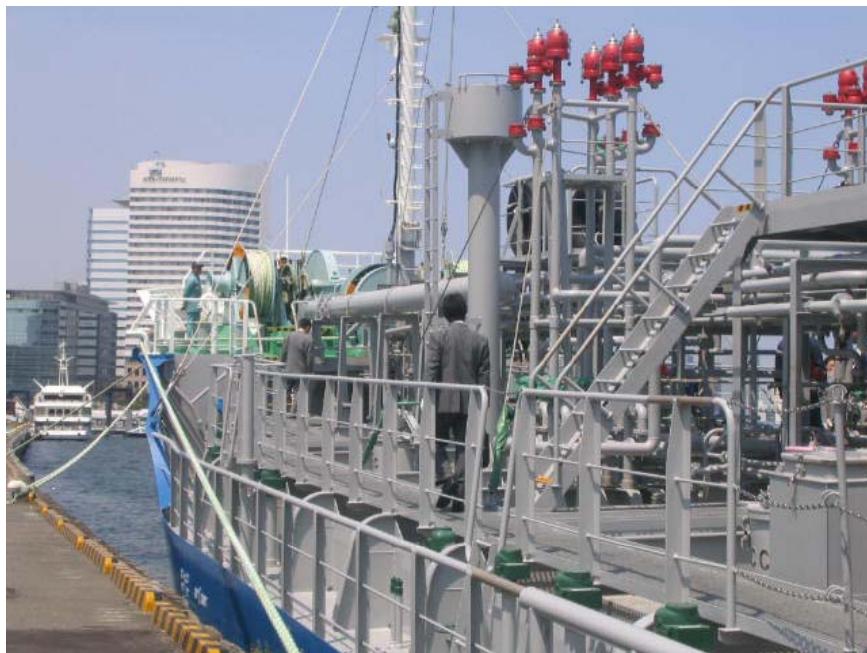
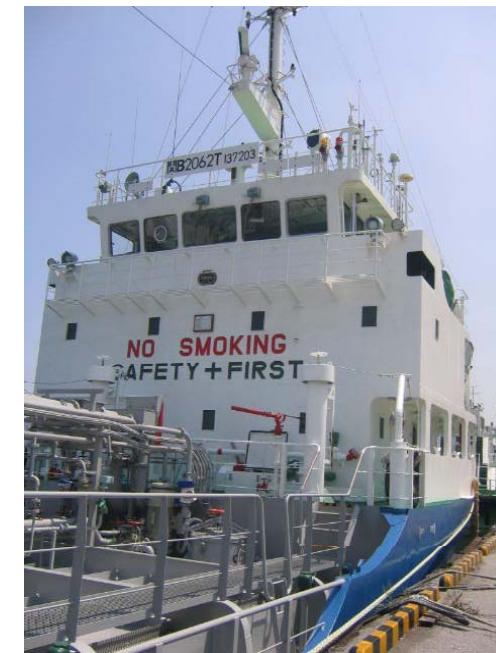
- ・本船のバラストタンクには、バラスト水の注排水時、同タンクが加圧状態又は負圧状態にならないようにするため、各バラストタンクの船首方及び船尾方の上甲板上に1本ずつ空気管が設置されていた。
- ・空気管は、上甲板からフランジまでの高さが760mmであり、その頂部にはディスクフロート式の管頭金物を設置し、管頭金物内のディスクフロートが浮上することによりバラストタンクへの浸水を防ぐ構造となっていた。

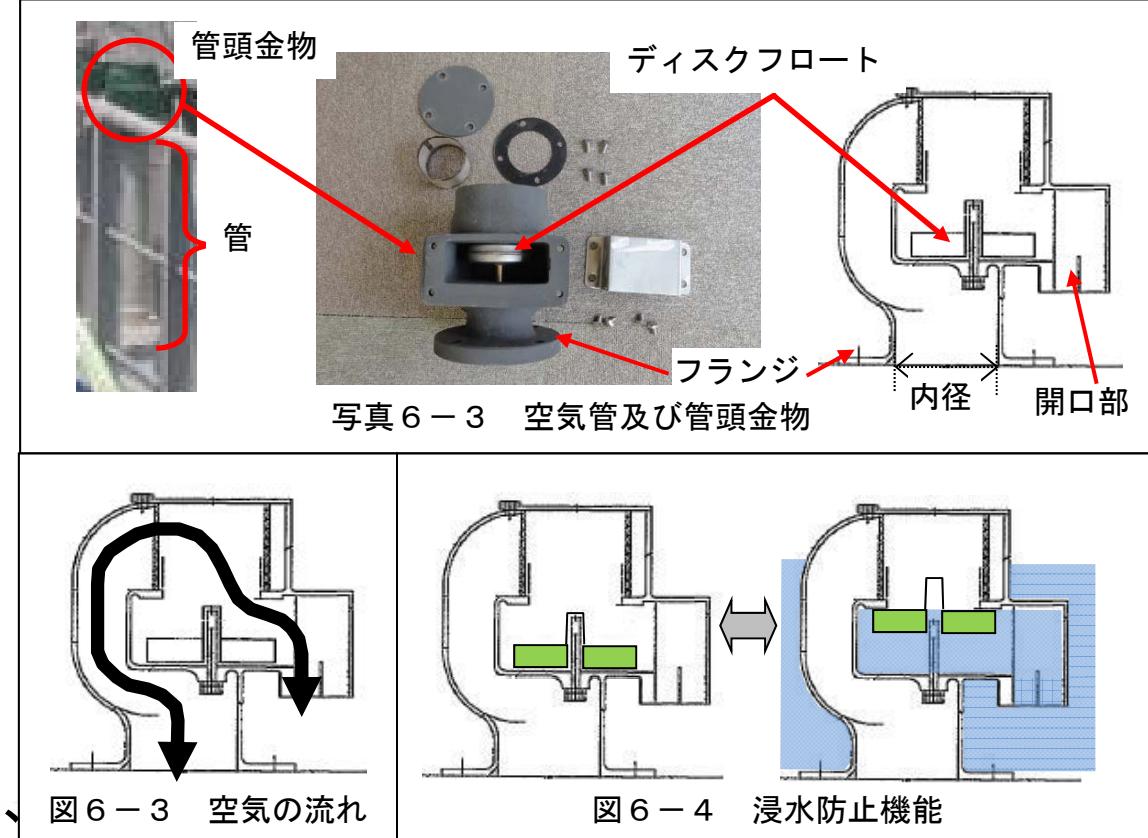
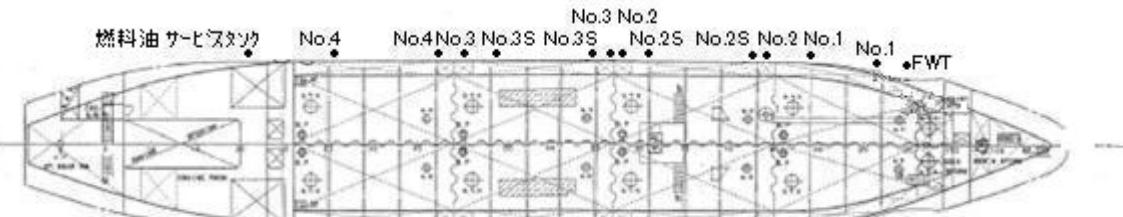
- (1) 本船は、過去の航海においてバラストタンクに海水が流入していたことから、バラストタンクの空気管の管頭金物の浸水防止機能が働いていなかった。
- (2) 管頭金物が機能していない状態であったことから、膨張トランク上に波が打ち込み、海水が滯留し、バラストタンクの空気管から海水が流入してバラストタンクに浸水した。
- (3) 本船は、バラストタンクに浸水したことから、左舷側への船体傾斜が増加した。
- (4) 本船は、左舷側への船体傾斜が増加したことから、復原力がなくなり、転覆して沈没した。

乾舷が小さく、膨張トランク上に波が打ち込む状態で航行する船舶は、上甲板及び膨張トランク上に波が打ち込み、海水が滯留して船体が傾斜し、上甲板上に設置された空気管からバラストタンクに海水が流入することがあることから、船舶所有者及び船舶運航者に対して空気管の管頭金物の整備を十分に行うよう指導すること。

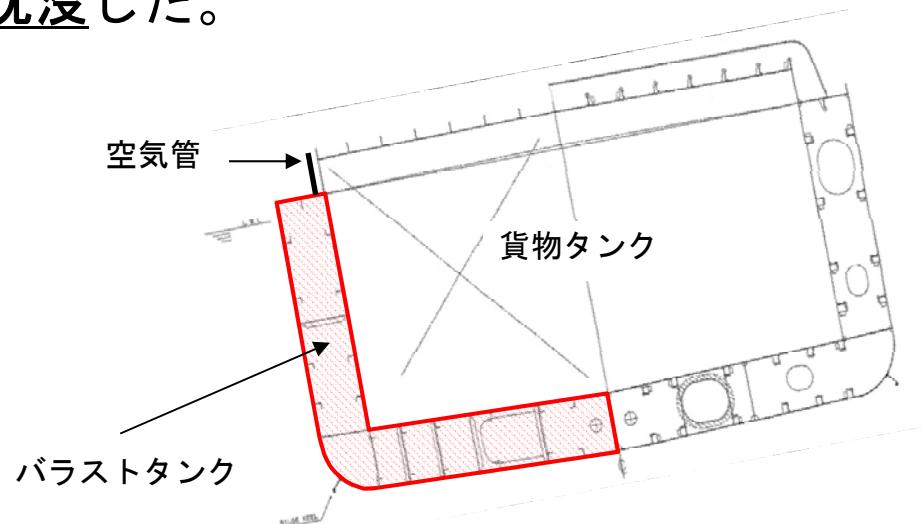
ディスクフロート式の管頭金物を横揺れ増加時（04時00分ごろ）の波により空気管が没した状況と同一となるよう、次の条件で水槽に没水させて揚げ、管頭金物からの水の流入量を計測した。

水の流入量は、次表のとおりであった。なお、各条件において、2回ずつ計測し、平均した値を記載している。

ディスクフロートの状態		
	通常	固定
傾斜角 0°	0.56	16.46
開口部を下にした 15°	0.47	19.54
開口部を下にした 30°	0.21	17.86

このことから、ディスクフロートを固定した場合、バラストタンクの空気管から約 16 ~ 20 ℥の水が流入し、バラストタンクへ浸水することが確認された。

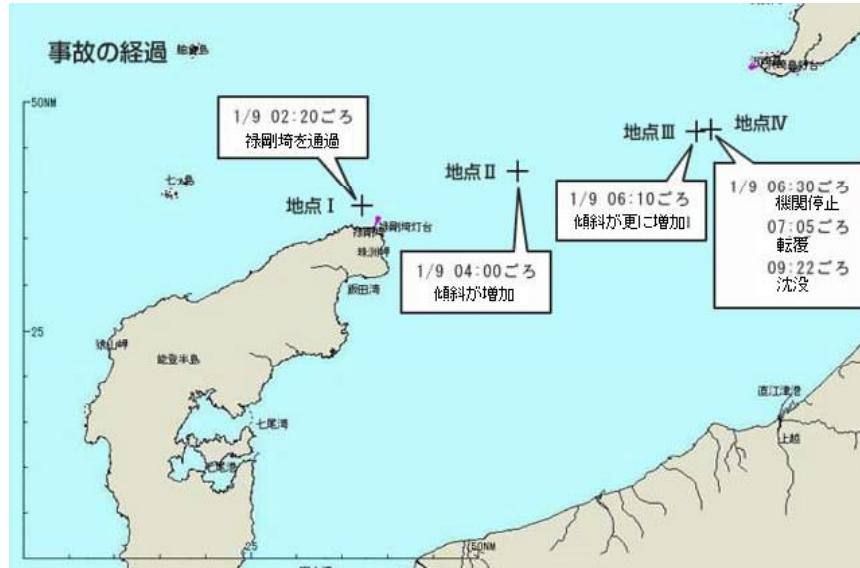
地点 I では、左舷側から受けた波が膨張トランク上及びバラストタンクの空気管まで到達し、管頭金物が没水していた。

地点Ⅱでは、左舷側から受けた波が船尾樓甲板上の燃料油サービスタンクの空氣管まで到達し、管頭金物が没水していた。

地点Ⅲでは、本船は、約16.5°から約47.0°までの範囲のいずれかの定傾斜になりうる状態であった。
