貨物船WAKASHIO乗揚事故

経過報告 説明資料

運輸安全委員会

令和4年6月

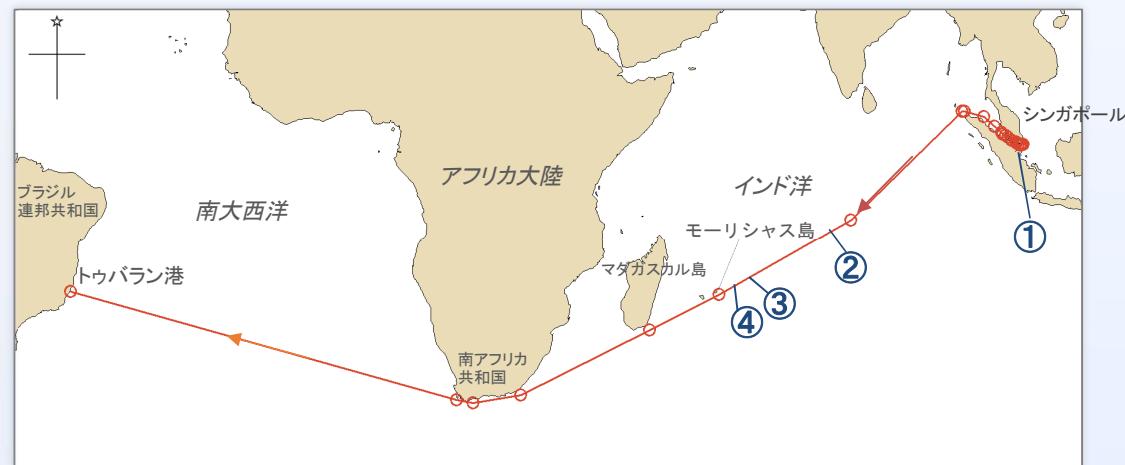
航海計画の航程(地図上に表したもの)

日 時	経 過
①	7月14日 09時00分ごろ	シンガポール港出港
②	7月23日 (船長)	スマートフォンの電波を受信する目的で、25日に通過予定となるモーリシャス島変針点で同島との離岸距離が約5海里(M)となるように針路を変更するよう航海士A ₂ に指示。
③	7月25日 13時15分ごろ (船長)	モーリシャス島へさらに接近する目的で航海士A ₂ に針路を239°から241°(船首方位)に変更するように指示。
④	16時00分ごろ (航海士A ₂)	次の当直者である航海士A ₁ に241°の針路を引き継ぎ (航海士A ₁) ECDIS(電子海図情報表示装置)上で本船が予定針路線の北側を航行していることを認めた。 乗組員食堂で乗組員の誕生日会が予定されていたので、船長の許可を得た上で、実習生(共に当直)に同会に参加するように促し、1人で船橋当直を行うこととした。

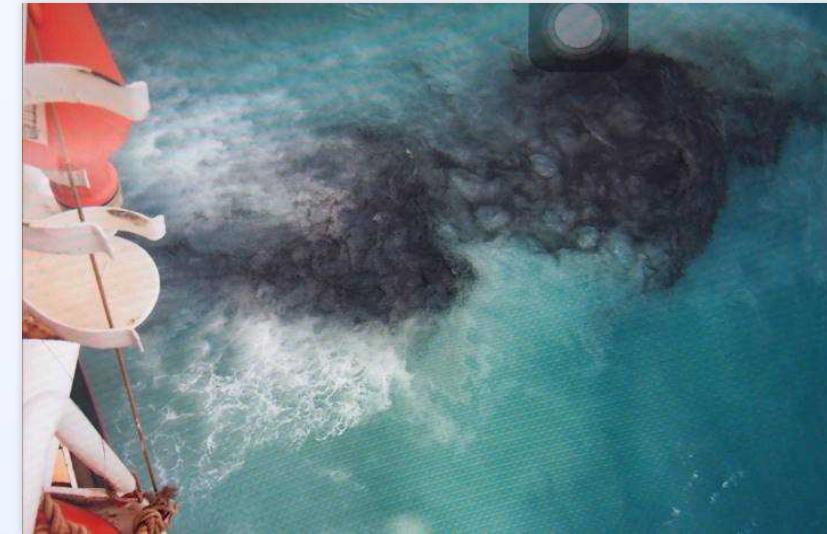
日 時	経 過
<u>7月25日</u> 19時29分ごろ	(船長) 速力計が0knを示したので、乗組員全員をマスターステーションに招集することとし、航海士A ₁ に招集を伝える船内一斉放送を行うよう指示。
<u>20時10分ごろ</u>	(船長) モーリシャス沿岸警備隊に本船が浅瀬に乗り揚げた可能性があることを伝えた。
<u>20時29分ごろ</u>	(機関長) 操機手2人から、同タンクの吸い込み口のパイプの溶接部が外れているとともに、バルブが破損しており、同破損箇所から機関室内に海水が浸水している旨の報告を受けた。
<u>7月26日</u>	(A社) サルベージ会社2社(サルベージチーム)との間で、サルベージ契約を締結。
<u>8月1日</u>	支援船は、事故現場付近海域に到着し、資機材の荷揚げを行う目的で本船への接舷を試みたが、海象が悪化していたので接舷することができなかった。
<u>8月2日</u>	機関室と9番貨物倉との間の隔壁及びフレームの座屈が認められ、さらに座屈が進行していることが確認された。
<u>8月3日</u>	9番貨物倉及び通風口の溶接部の座屈箇所から機関室へ海水の浸水が発生していることが確認された。
<u>8月6日</u>	右舷側に深刻な座屈が発生し、右舷1番燃料油タンクの燃料油(C重油)が海上に流出した。

船尾部から流出する燃料油

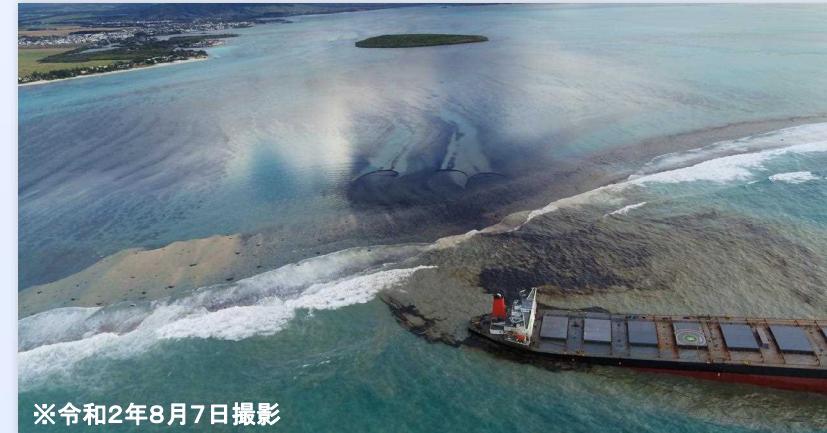
※令和2年8月7日撮影

流出油の様子

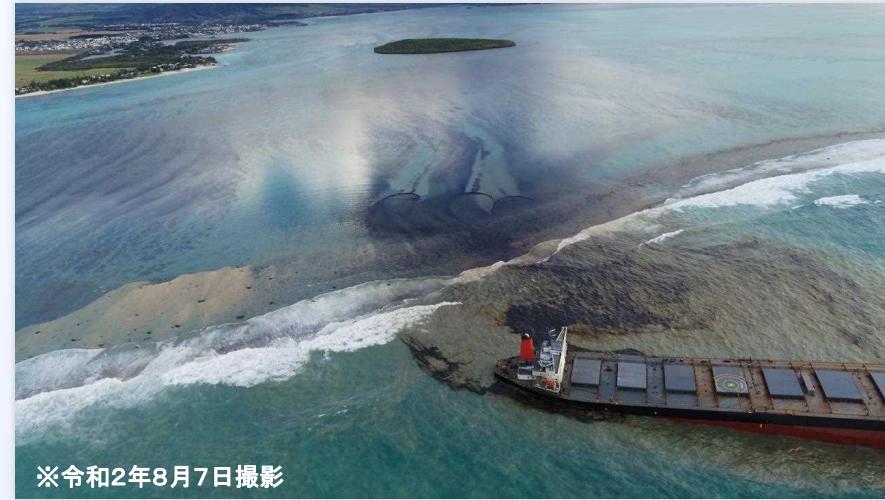
日付等	経過
<u>8月6日</u>	流出油は、乗揚位置から北西方に向けて移動して海岸に漂着した。
<u>8月7~12日 燃料油汲み出し作業</u>	(モーリシャス政府) 本船からの油の汲み出し作業を行う目的で、計3隻のタンカーを手配。 本船から汲み出された燃料油の合計量 約3,193トン
	※令和2年8月8日撮影

流出油の様子

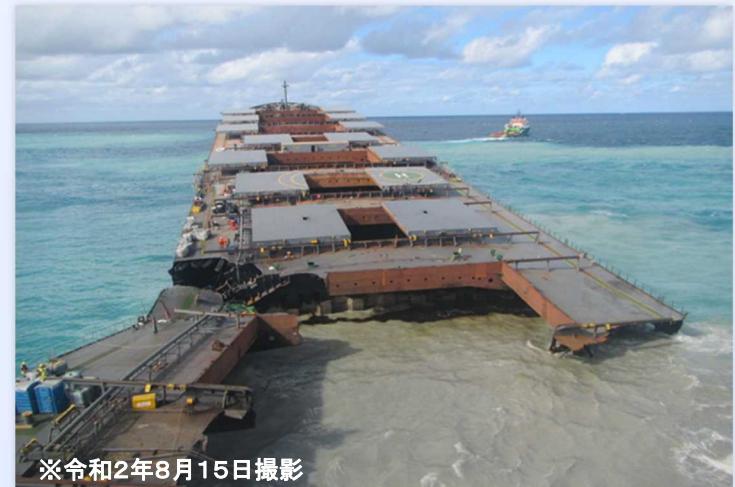
<u>8月15日</u>	船首部が船尾部から完全に分離し、船体が2つに分断。
<u>船首部撤去作業</u>	作動油等の有害物質を除去した上で、19日18時00分ごろ、タグボートにより海洋投棄場所に向けてえい航を開始。 24日15時00分ごろ、海洋投棄(南緯20° 23.0'、東経058° 00.0'の地点)
<u>船尾部撤去作業</u>	令和3年2月17日に開始、令和4年1月16日に完了。

船尾部から分離した船首部

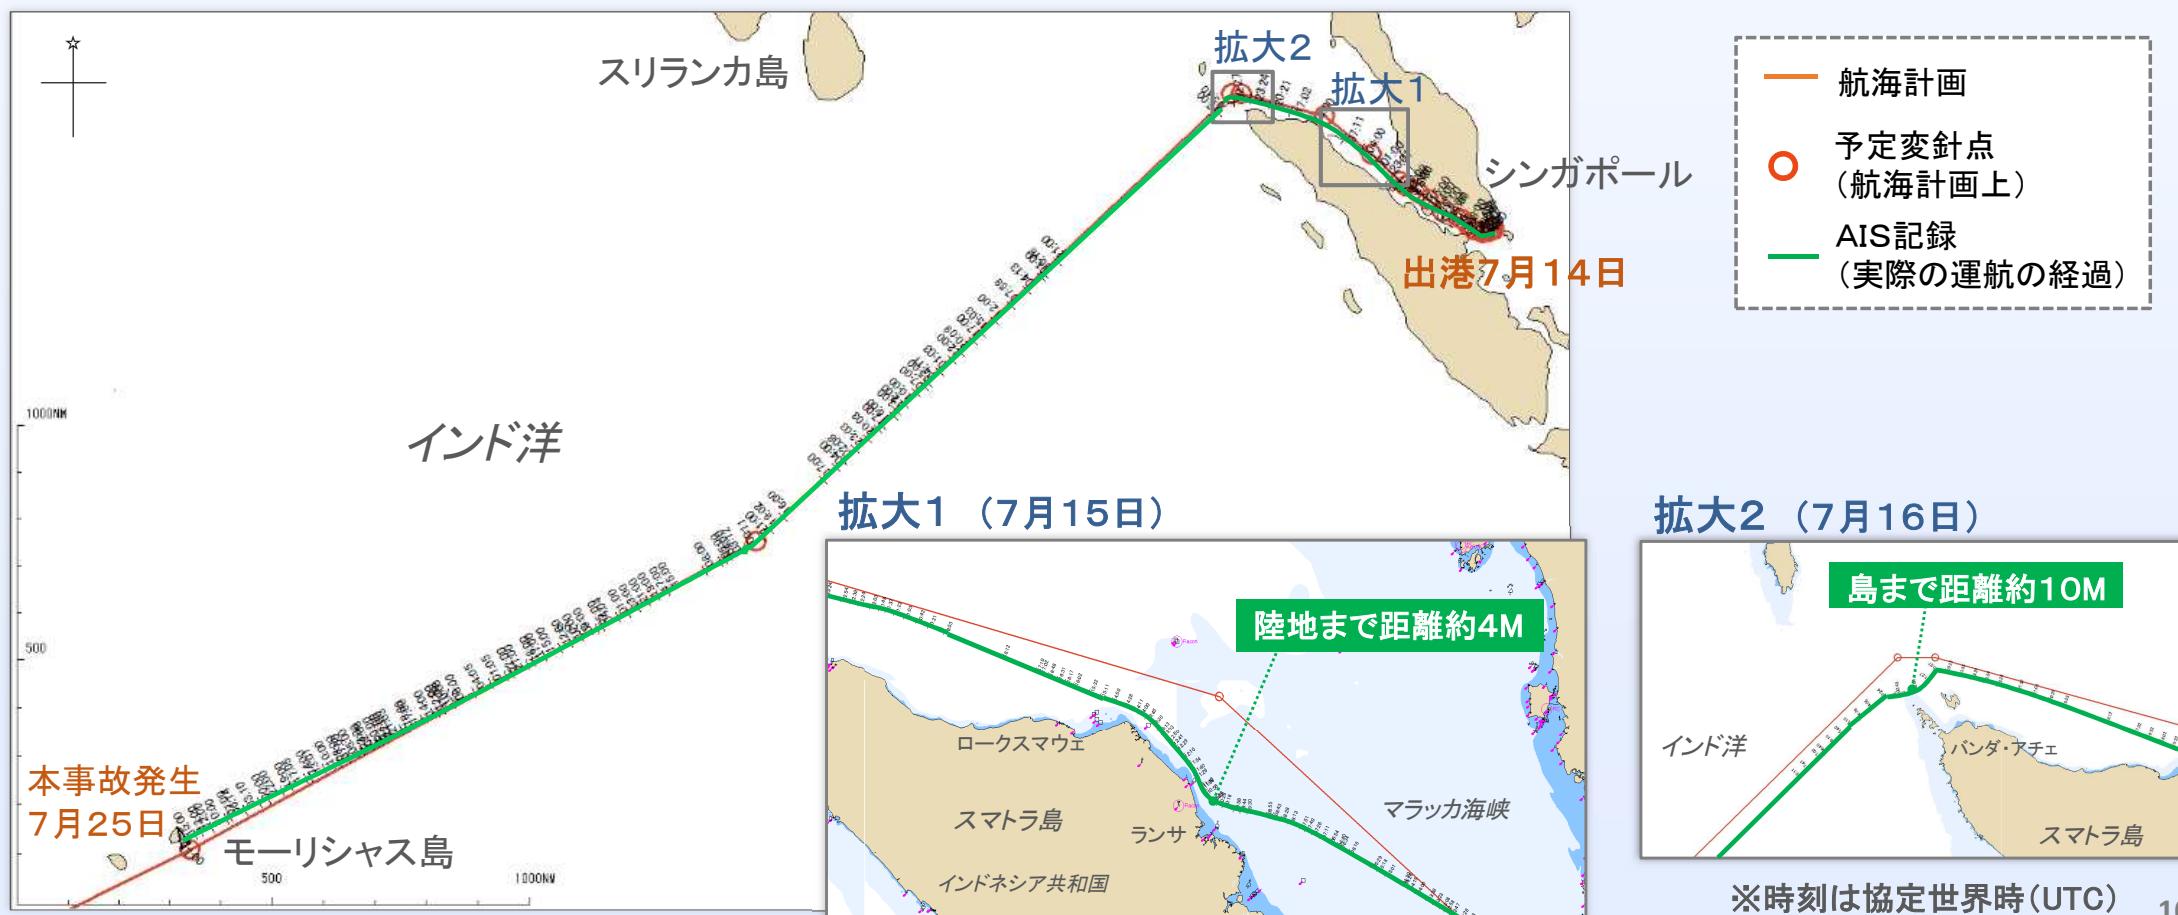
- ・シンガポール港出港後の7月15日及び16日に、航海計画の予定針路から離れ、陸地等に接近していた。
- ・(乗組員の口述)これまでにもスマートフォンの電波を受信する目的で予定針路から離れ、陸岸等に接近することがあった。
