# 旅客船 <sup>カ</sup><sup>ズ</sup><sup>ワ</sup><sup>ン</sup> KAZU I 浸水事故

## 経過報告 説明資料

運輸安全委員会

令和4年12月

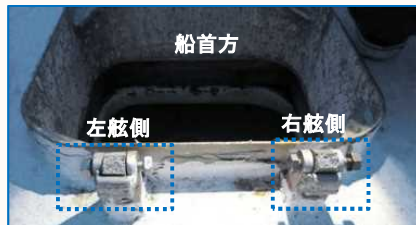
船首甲板部ハッチ

(3) ハッチ蓋が脱落(所在不明)、ヒンジが脆性破壊

同ハッチは、操舵室からは死角となるため、操船者から視認することができない

| (2) ハッチ | <p>①閉鎖状態 ……クリップを回しても確実に固定できなかった可能性<br/>また、何らかの理由でハッチが開けられ、クリップを止めずに航行した可能性</p> <p>②ハッチ蓋 ……ヒンジが脆性破壊し、ハッチ蓋が外れた</p> <p>③海水の流入 ……もともと平水区域を航行する船舶でブルワークが低く、波高が高いと船首甲板部に直接波が打ち込む状態であった</p> |

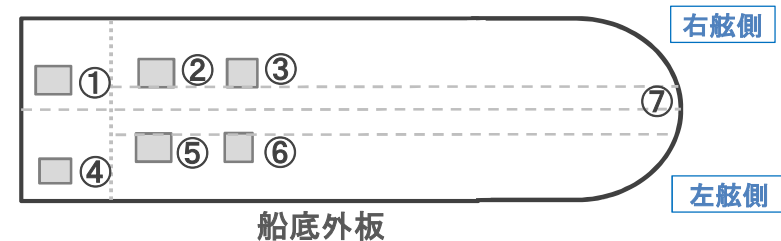
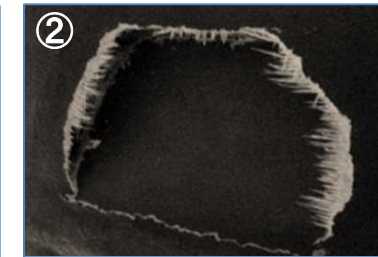
船底外板

(1) 船底6か所の破口(①～⑥) → 船内側まで貫通していない

(2) バルバスバウ下部(FRP表面)(⑦)に剝離

| (1) 船底外板損傷箇所 | 船底外板損傷箇所の破口が船体内部に通じている事実は認められなかった |

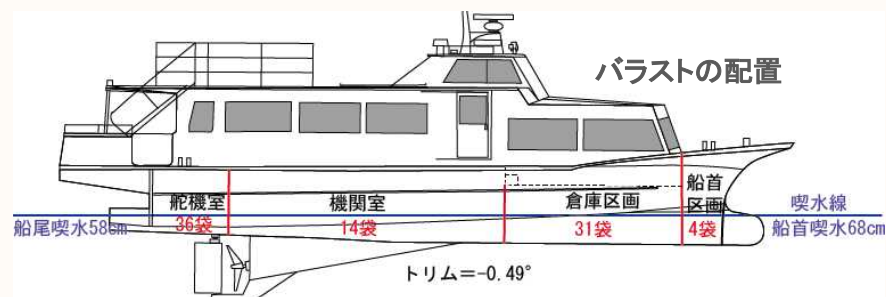
#### ・船舶検査証書の記載と異なる配置

移動を禁止するとの条件が付されているが、船首区画、倉庫区画、機関室及び舵機室に分散して搭載

| | 舵機室 | 機関室 | 倉庫区画 | 船首区画 | 合計 |
|---|---|---|---|---|---|
| 船体調査 | 720kg(36袋) | 314kg(14袋) | 660kg(31袋) | 88kg(4袋) | 1,782kg |
| 船舶検査証書の記載 | 1,500kg | — | — | — | 1,500kg |

JCIは、本船の通信設備について、衛星電話から知床半島西側の海上エリアでの電波受信が困難なauの携帯電話への変更を認めていた。さらに、中間検査(令和4年4月21日結了)を行った直後であるにもかかわらず、本船の本事故当時のバラスト積載状況は、船舶検査証書に記載された積載方法と異なっていたことが判明している。

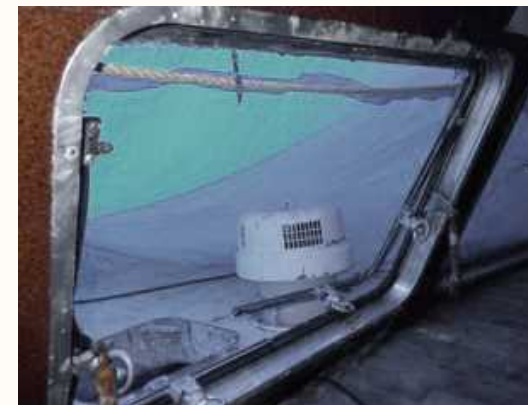
### ○ 前部客室前面中央のガラス窓 破損

- ・本船が、海底に着底した状態においても、ガラス窓は破損していたことを確認
- ・ガラスの破片は、客室内及び船首区画内部に落ちていた

| (3) 前方客室前面中央のガラス窓 | ハッチ蓋のヒンジが脆性破壊し、外れた同ハッチ蓋がガラスに当たり、同窓の破損に伴って、同窓から大量の海水が船内に流入した |

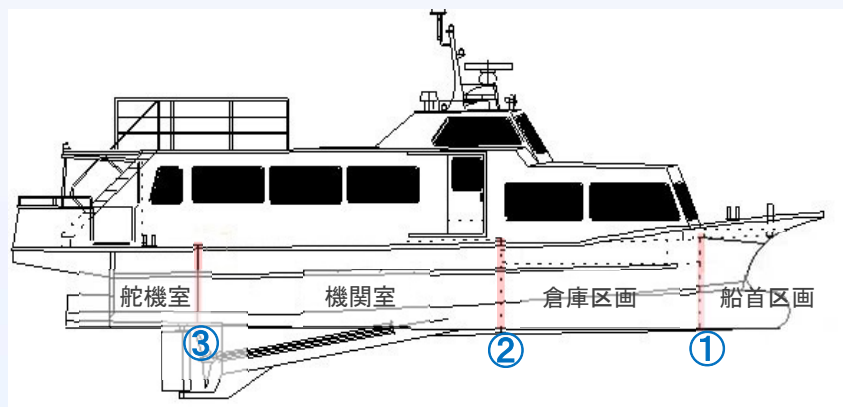
### ○ 甲板下にある区画 → 3か所の隔壁すべてに開口部あり

隔壁を水密化することにより浸水の拡大を止めることができ、小型船舶の安全性向上に寄与する可能性がある。

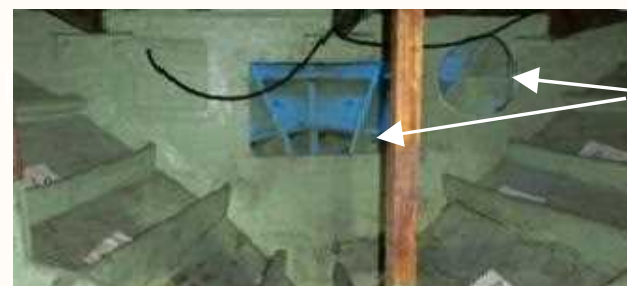
開口部

#### ① 倉庫区画前部の隔壁

開口部下端～船底の最も深い位置 約67cm

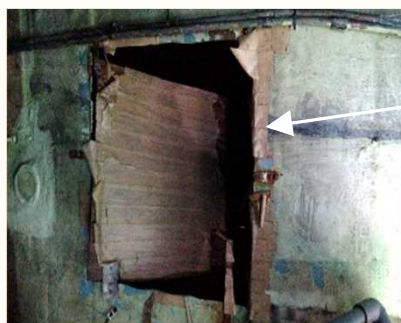
開口部

#### ③ 機関室後部の隔壁

開口部下端～船底の最も深い位置 約86cm

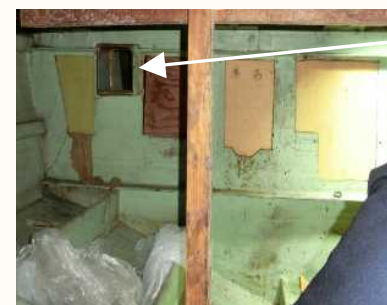
開口部

#### ② 機関室前部の隔壁

開口部下端～船底の最も深い位置 約85cm

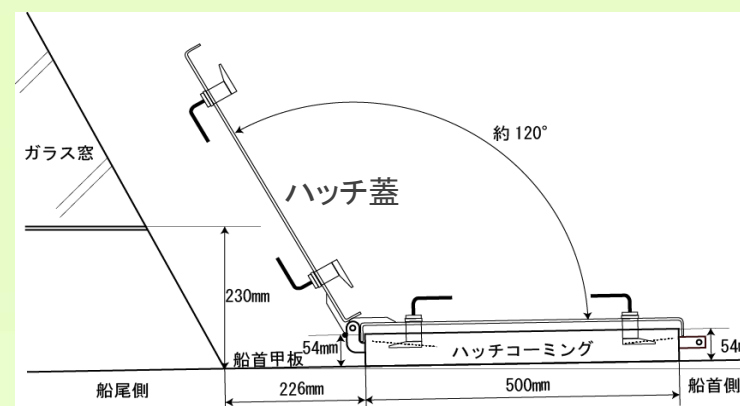
ハッチ蓋とガラス窓との位置関係(イメージ)

船首甲板部ハッチ蓋が確実に閉鎖された状態でなかったと推定される。

また、波高を増した波が船首甲板部に打ち込む状況下、同ハッチ蓋が船体の動揺によって開き、相当量の海水が同ハッチから上甲板下の船首区画へ浸水したものと推定される

その後、時点を特定することは困難であるが、ハッチ蓋が外れて前部客室前面中央のガラス窓を破損した後には、同窓から客室内に大量の浸水が生じたと考えられる

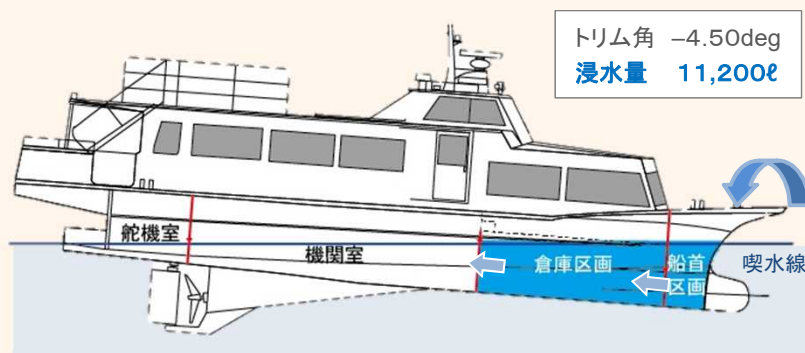
(4) 船首区画に流入する海水は船首区画と倉庫区画間の隔壁の開口部下端を越え、倉庫区画に流入し始めた。

このときのトリム角\*の変化は小さく、船長は浸水を認識できなかった

(図は、倉庫区と機関室の間の隔壁の開口部下端を越える状態)

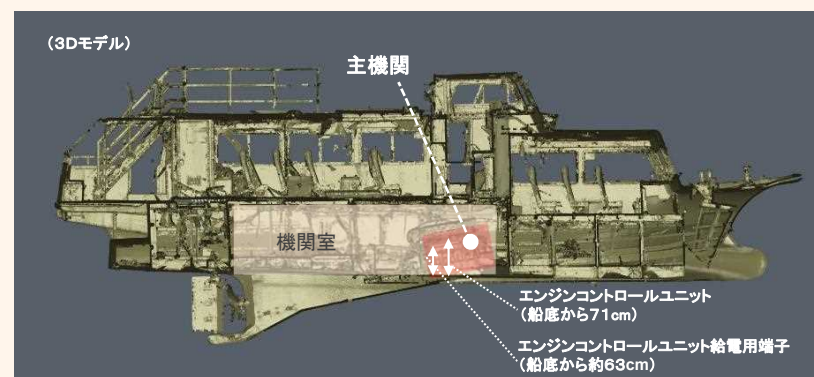
(5) 倉庫区画と機関室の間の隔壁の開口部下端を越えた海水が機関室に流入し始め、機関室に流入した海水が船底から約60～70cmに達すると、主機関の電子制御系の部品が海水に接触して短絡し、主機関が停止した

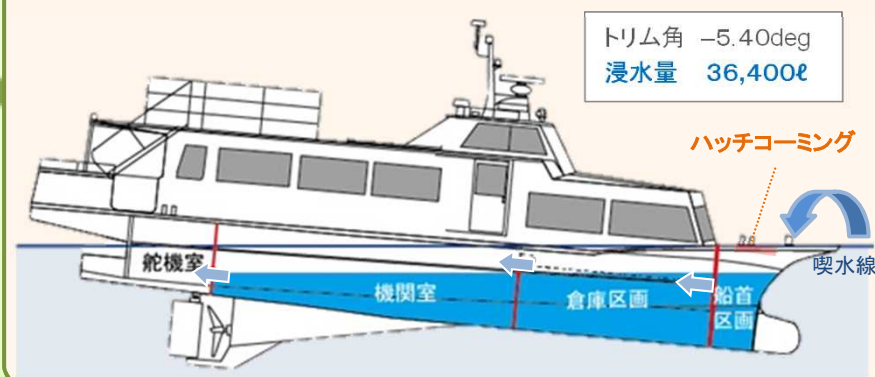
- (6) 船首甲板部ハッチコーミングの上端が喫水線よりも下になり、大量の海水が同ハッチから流入した

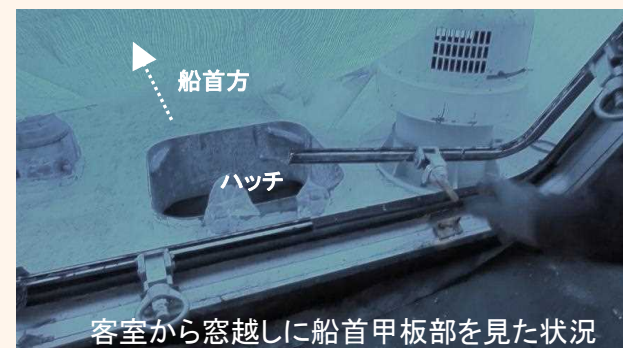
- (7) 時点を特定することは困難であるが、船首トリム\*が増加し、ハッチ蓋が直接波にたたかれるようになり、ストッパーに強く当たってヒンジが脆性破壊し、ハッチ蓋が外れて前部客室前面中央のガラス窓に当たり、ガラスを割った同窓からも海水が流入し、船首トリムの増加は更に加速その後、海水の重量を含む船舶の重量が浮力より大きくなり、沈没に至った
