船舶事故調査報告書

船種船名 貨物船 第八愛廣丸

事故種類 衝突（灯標）

発生日時 平成20年7月20日 10時30分ごろ

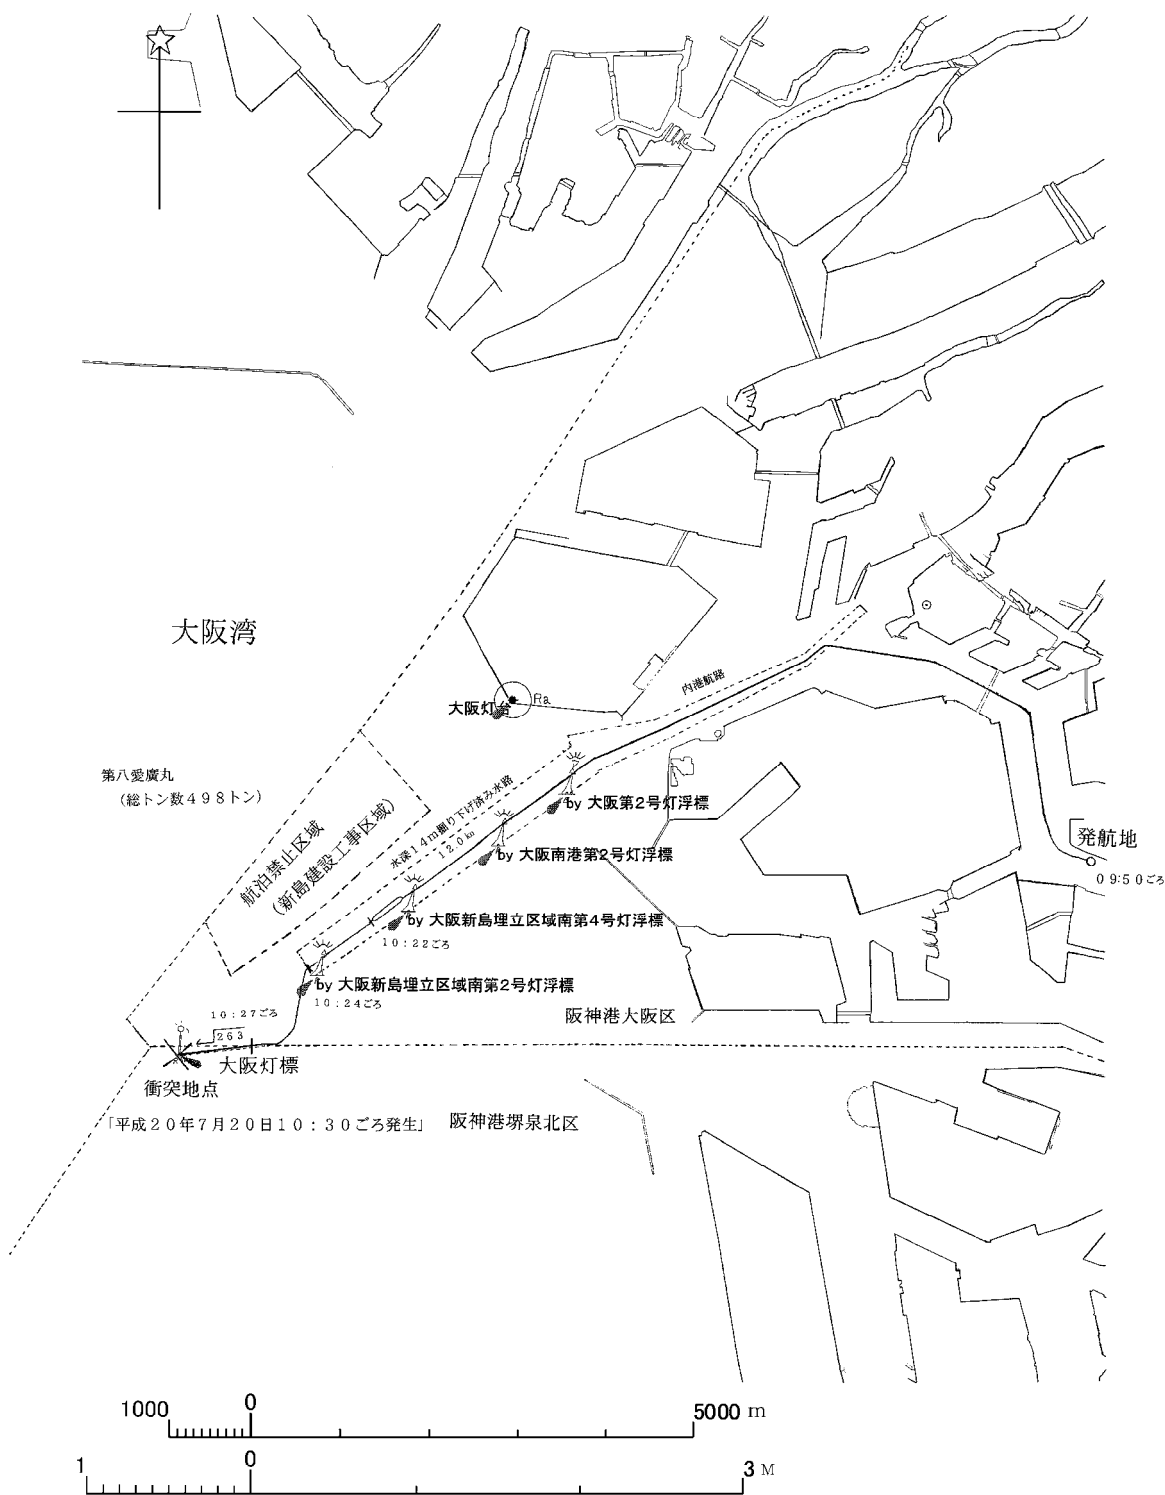
付図1 推定航行経路図

- (1) 2.1から、本船は、10時22分ごろ、大阪灯台から 213° 1.61M付近に達し、南西進して10時24分ごろ、大阪灯台から 217° 2.05M付近で、大阪新島埋立区域南第2号灯浮標を左舷に見て通過したものと考えられる。また、10時27分ごろ、大阪灯台から 216° 2.63M付近において、自動操舵に切り替えて 263° に設定したものと考えられる。
- (2) 2.1から、事故発生時刻は、10時30分ごろと考えられる。事故発生場所は、大阪灯標の設置位置であることから、大阪灯台から 222° 2.95Mと認められる。

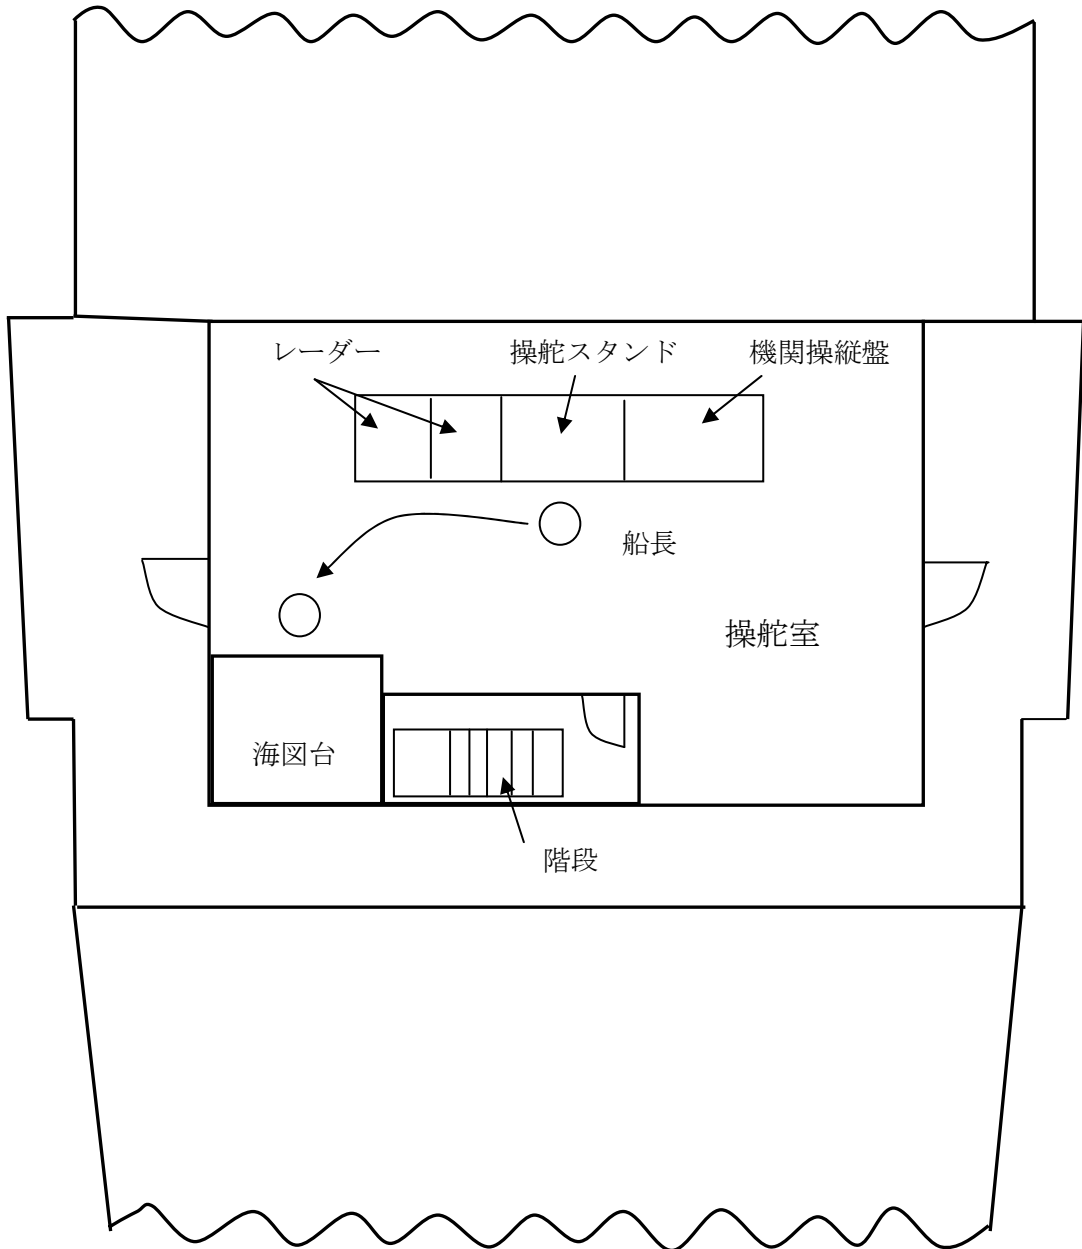
付図2 操舵室外略図

操舵で予定針路の263°に定めたことから、同灯標が意識から外れたものと考えられる。そのため、船首方をよく見ないまま、左舷船尾を同航するタンカーが気になり、左舷後部の海図台から同船の動向を確かめたあと、海図を交換する作業を行っていたので、その間船首方向の見張りを行わなかった可能性が考えられる。

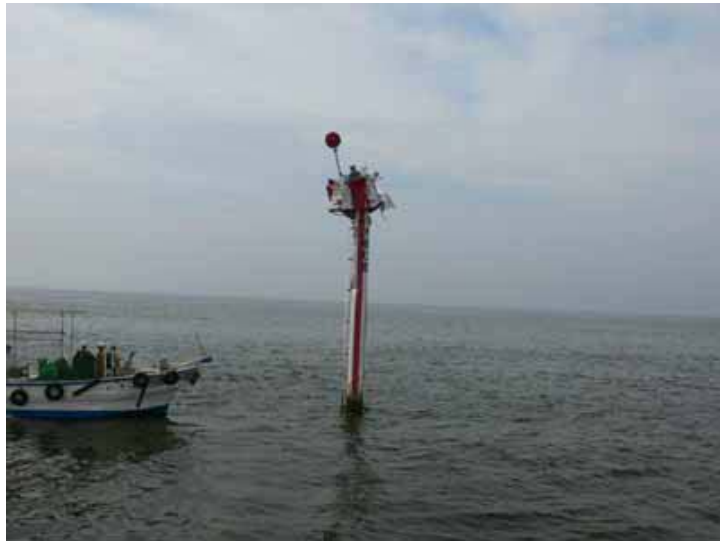
船長の口述及び灯標写真等によれば、大阪灯標には衝突によって、灯器部分の脱落、水面上の柱体の3箇所に凹損及び亀裂、太陽電池1枚に破損、レーダー反射器3枚に損傷、トップマーク支柱及び梯子に曲損が生じた。

写真1 大阪灯標の損傷状況

脱落した灯器は、事故当日に仮灯器に、また、翌日に正規の灯器に換装された。

なお、大阪灯標の管理者によれば、灯器部分は既に復旧しており、同灯標の機能に支障はないが、平成20年10月22日現在、柱体は未修理であるが、修理方法が検討されている。

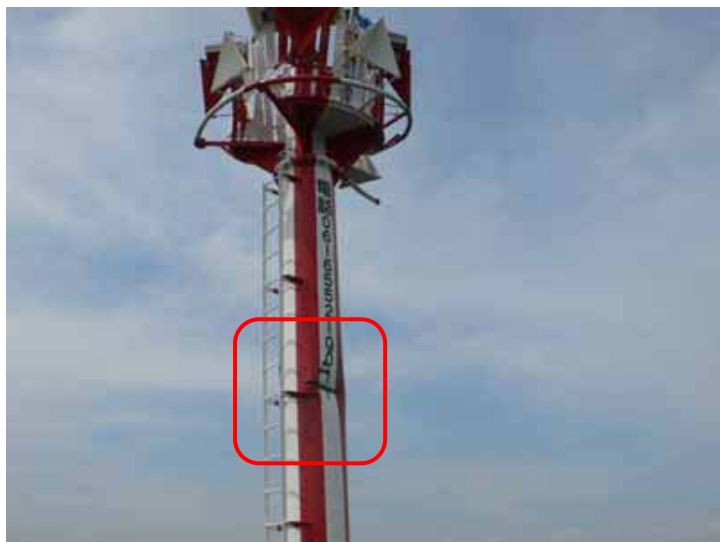
写真2 凹損及び亀裂

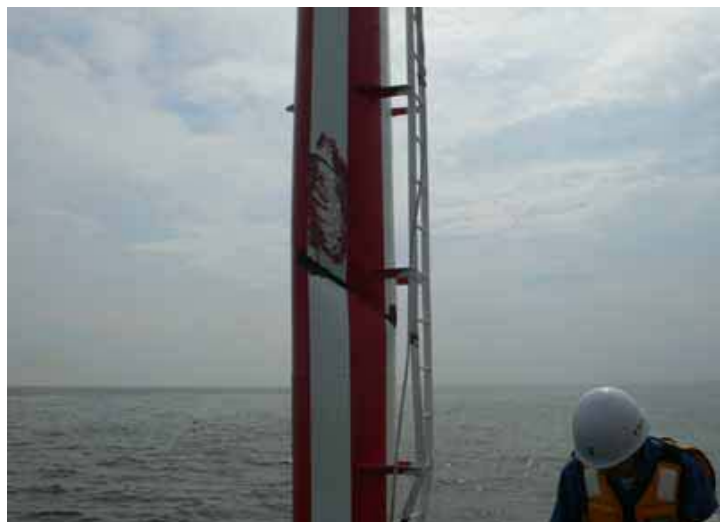
写真3 凹損及び亀裂（拡大）
