# 船舶事故調査報告書

船種 船名 漁船 20帝尊

事故種類 乗揚

発生日時 平成20年4月6日 14時05分ごろ

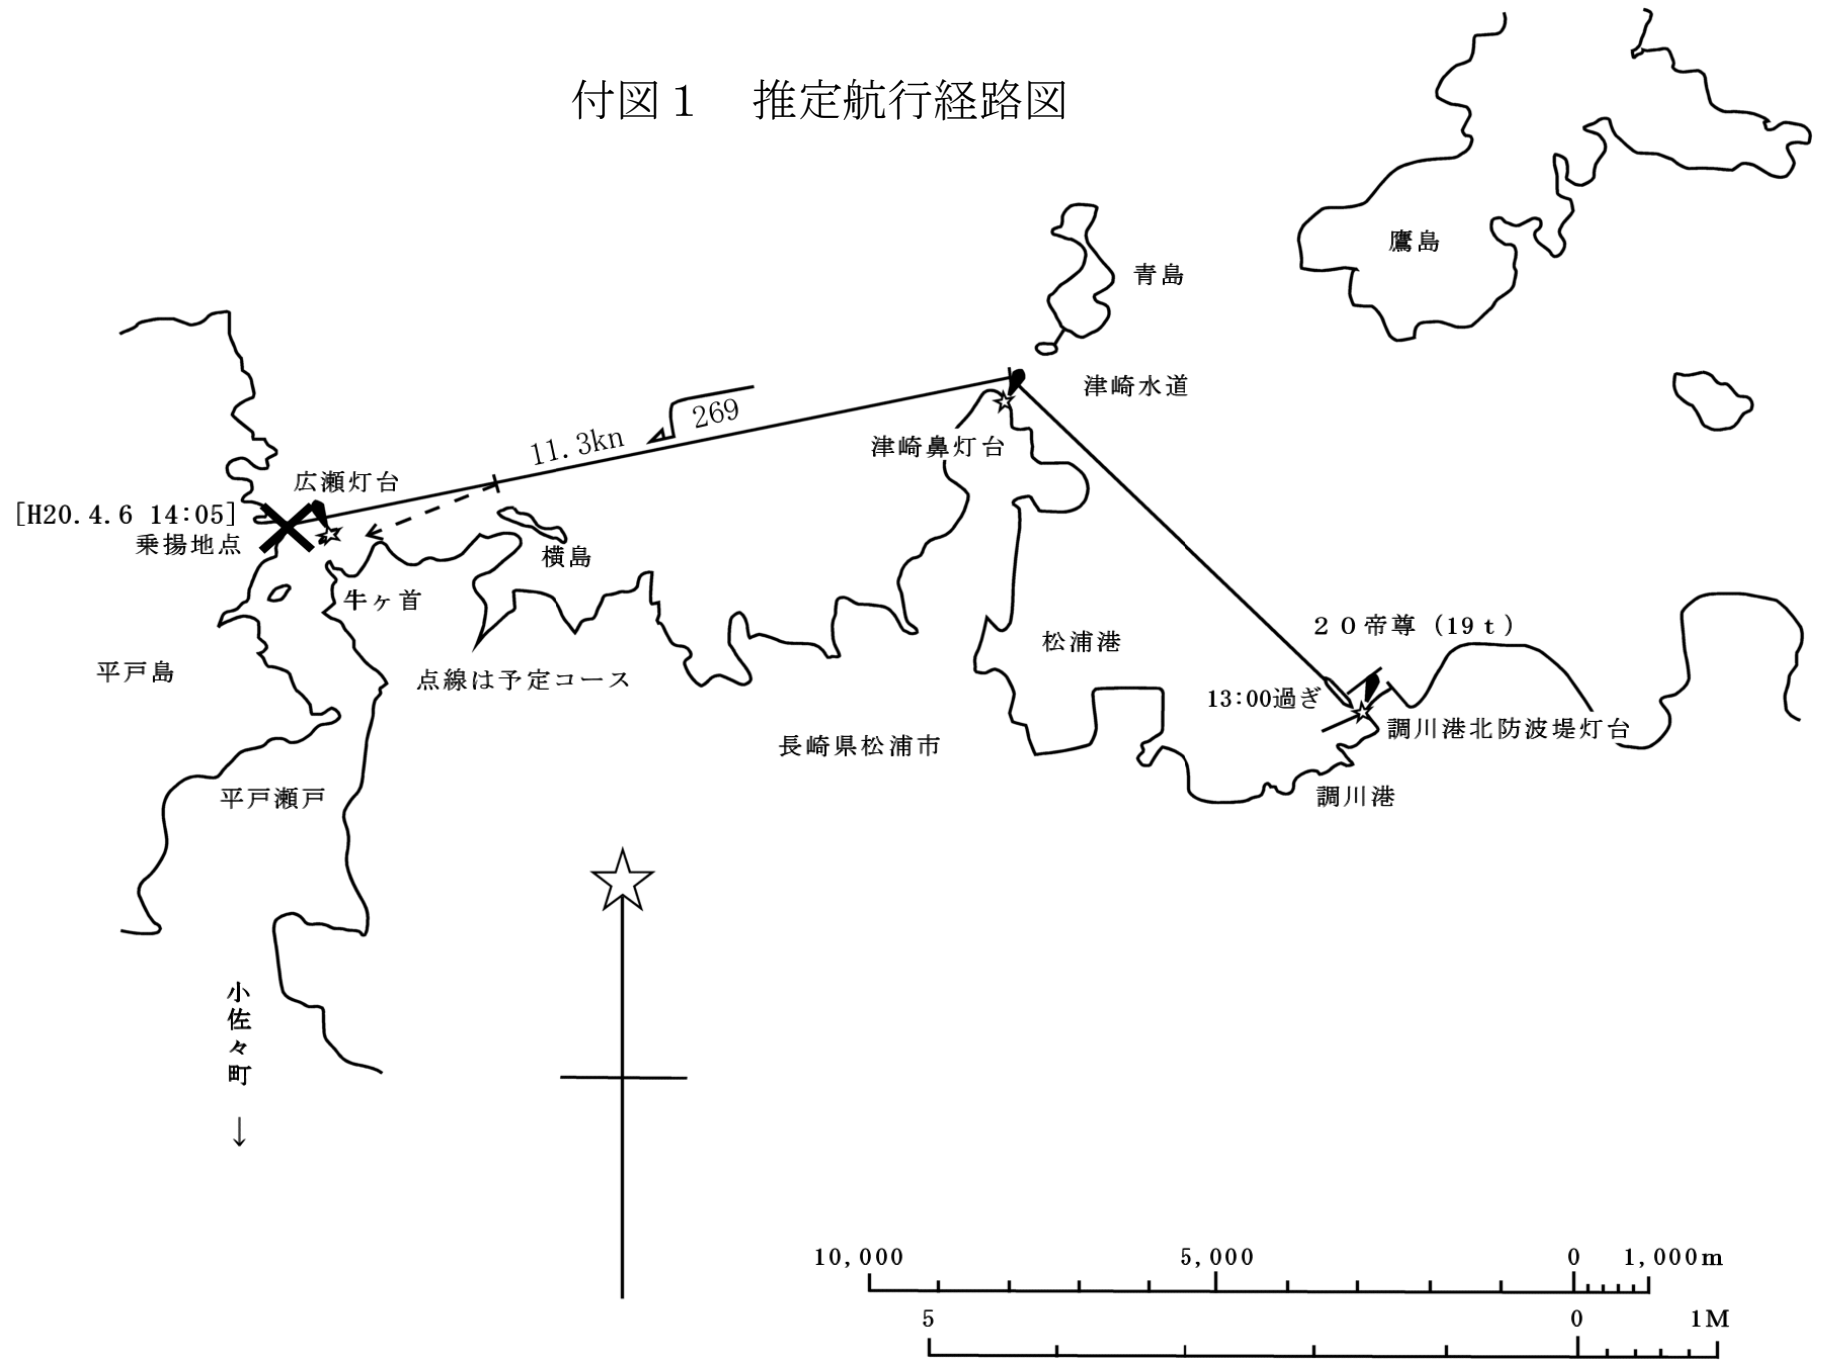
付図1 推定航行経路図

本船は、横島西端の平戸瀬戸に向かうための左転予定地点（広瀬灯台から $075^{\circ}2,300\text{m}$ 付近）を過ぎ、平戸瀬戸に入り、平戸島東岸に原針路、原速力のまま乗り揚げた。

本事故の発生日時は、平成20年4月6日14時05分ごろで、発生場所は、広瀬灯台から $278^{\circ}580\text{m}$ 付近の平戸島東岸であった。

2.1 から、本船が調川港を出港して事故発生場所に至るまでの経路は、出港後、津崎鼻寄りに津崎水道を航過して、横島を 0.2 M 位に隔てる地点から事故発生場所を結ぶ約 259° の針路線付近を航行したものであり、事故発生時刻は 14 時 05 分ごろ、事故発生場所は広瀬灯台から 278° 580 m 付近と考えられる。
