船舶事故調査報告書

船種船名 貨物船 COSMIC CHALLENGER
IMO番号 8920153
総トン数 7,388トン

事故種類 衝突（ケーソン及び護岸）
発生日時 平成20年4月18日 08時30分ごろ
発生場所 神奈川県横浜市 京浜港横浜第5区
日産本牧ふとう灯台から真方位153.5° 1,300m付近
(概位 北緯35° 24.7' 東経139° 41.1')

平成21年9月3日

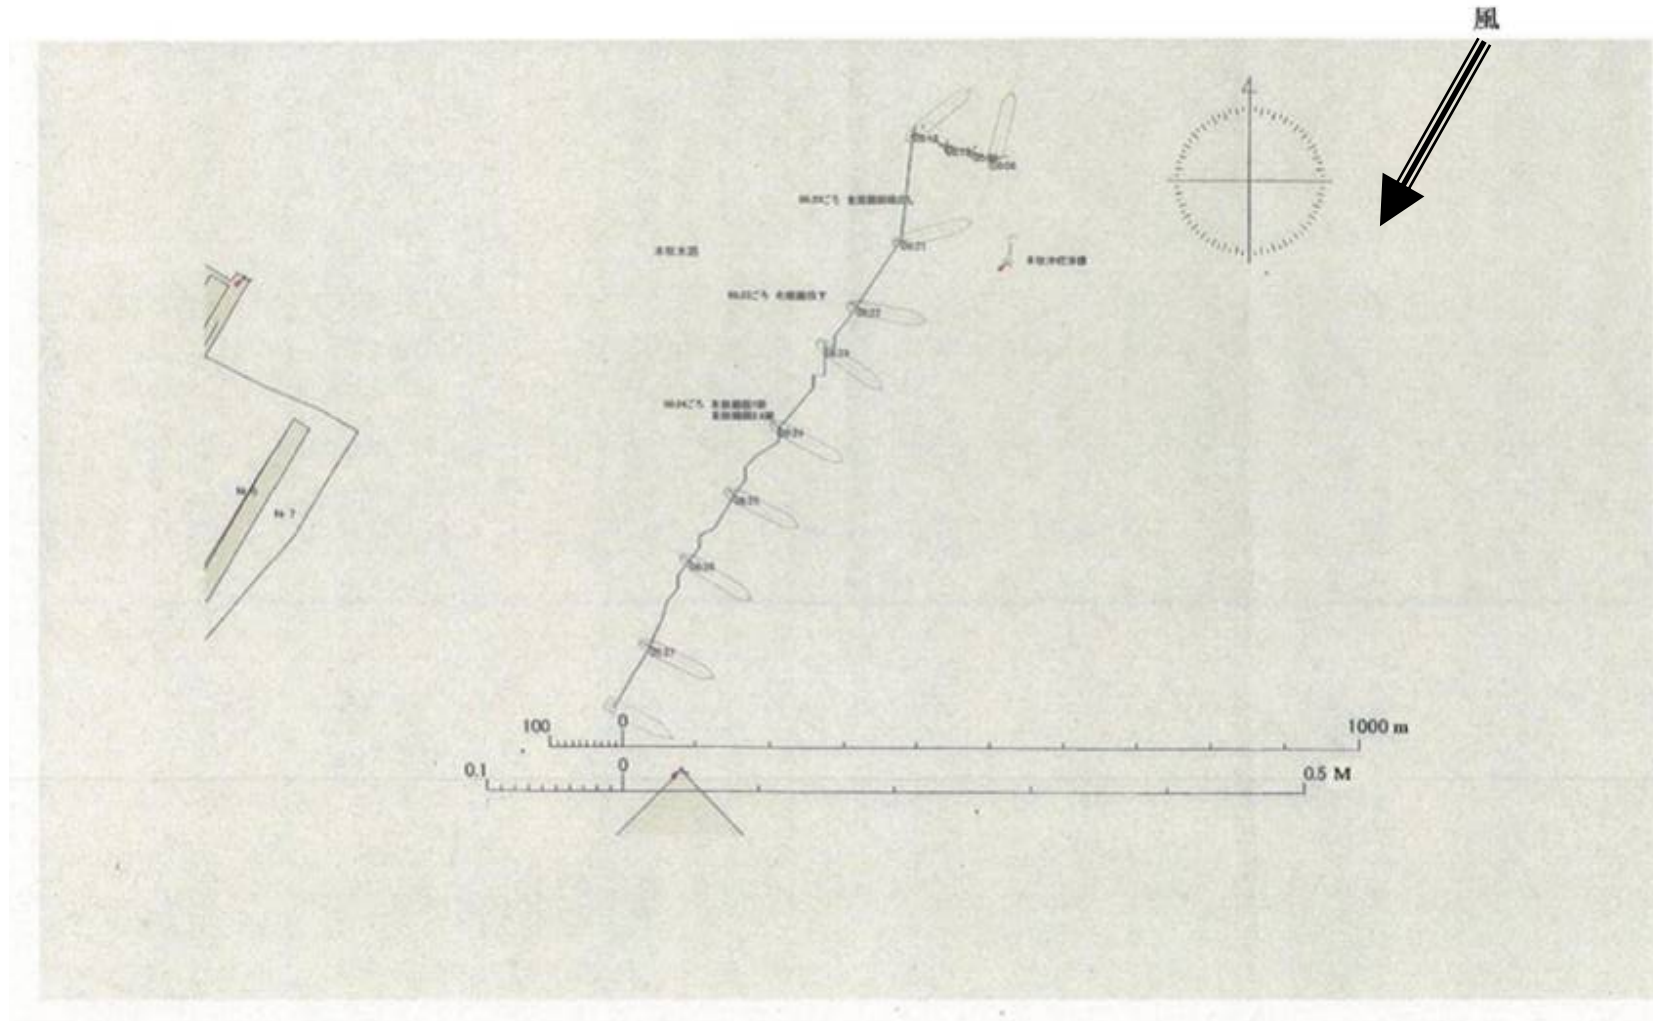
付図2 A I S情報の記録による走錨経路図
(平成20年4月18日 08時06分~08時28分)

COSMIC CHALLENGER（以下「本船」という。）は、平成20年4月18日08時18分04秒船首を051°（真方位、以下同じ。）に向け、291°の方向に0.1ノット（kn）の速力（対地速力、以下同じ。）、同21分04秒船首を074°に向け、202°の方向に2.7knの速力、同24分06秒船首を118°に向け、213°の方向に3.6knの速力、同26分28秒船首を120°に向け、208°の方向に4.0knの速力であった。同30分56秒船体が停止した。

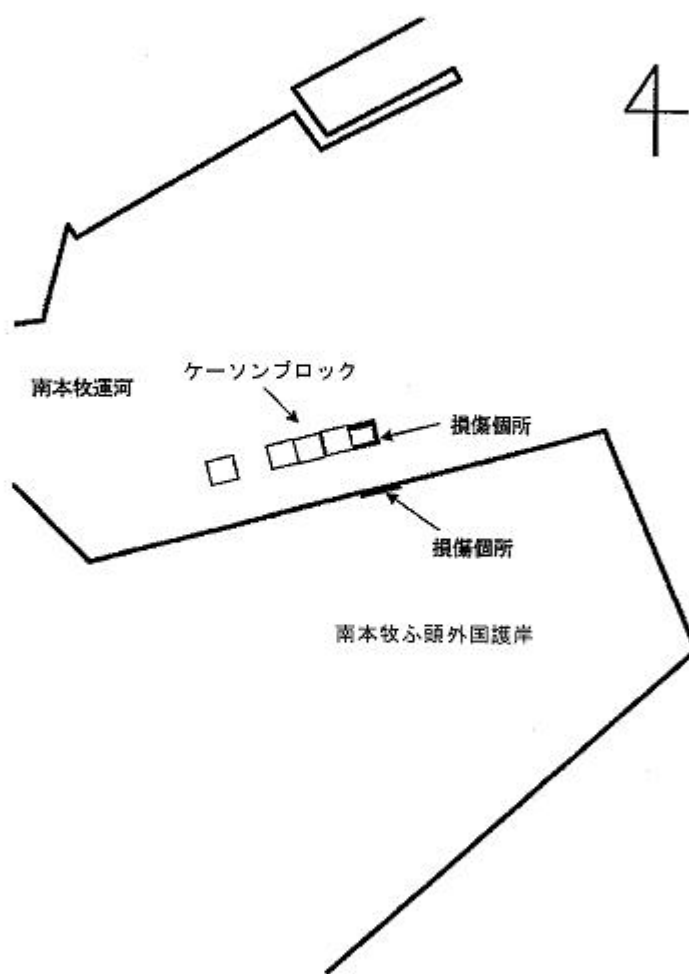
付図3 施設の損傷箇所図

- (1) 本件護岸の整備に用いるために仮置きしているケーソンの南東側角には、最大長さ7.6m高さ2.0mの破損があった。
- (2) 本件護岸の北西側壁面には、幅10.5m高さ2.8mにわたって擦過痕があった。

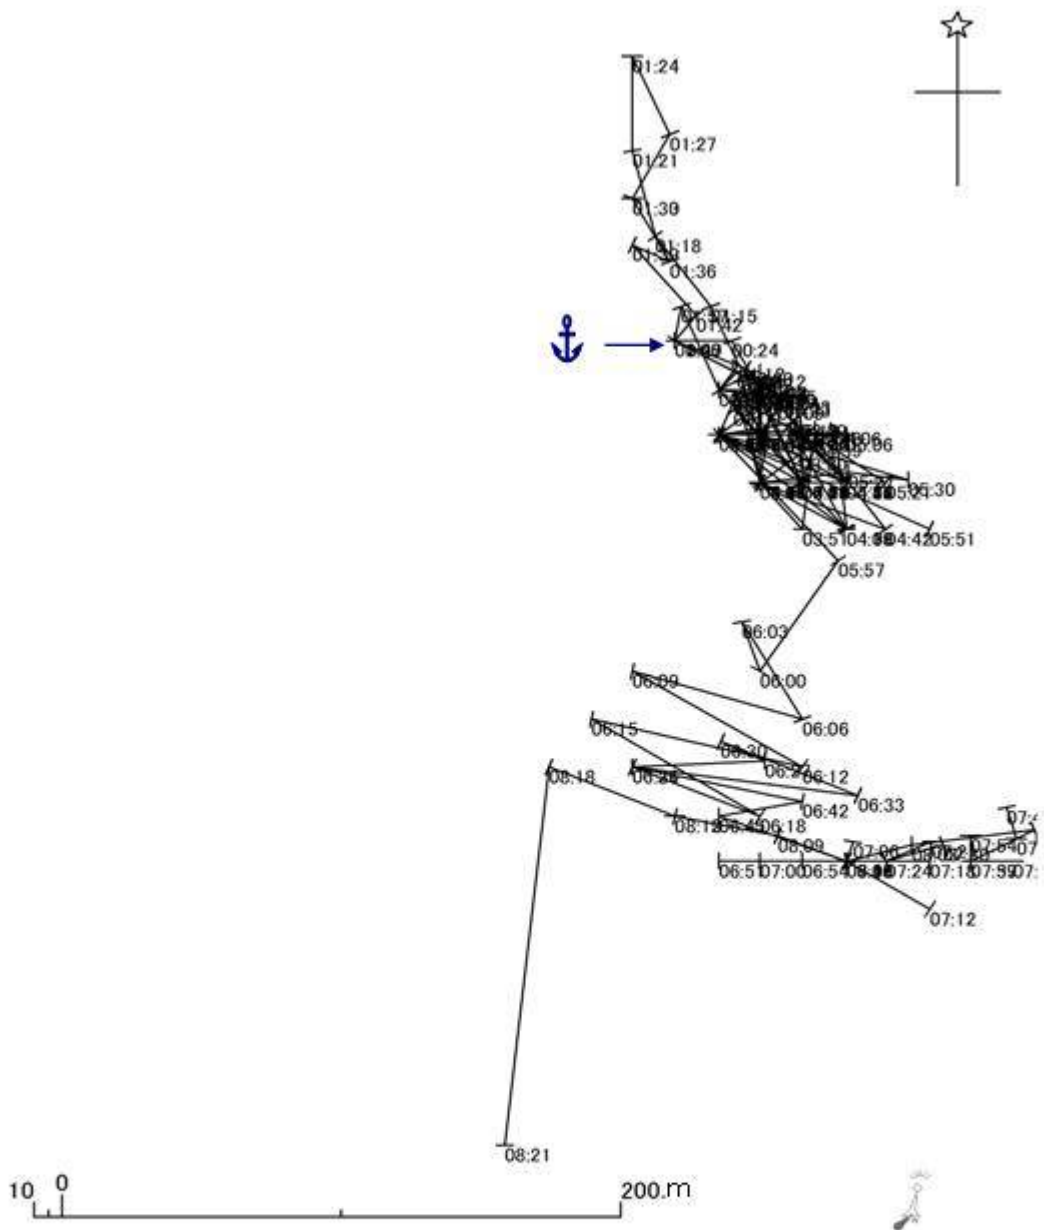
付図5 A I S情報の記録による振れ回り状況図

2.1.2 及び 2.12.5 から、本船は、日産本牧ふとう灯台から089.5°1,190m付近で投錨し、06時45分ごろから投錨地点を中心とする振れ回り範囲の境界付近で振れ回り始め、08時15分ごろ、船長はスタンバイエンジンを指示し、08時19分ごろに走錨を始めたものと考えられる。

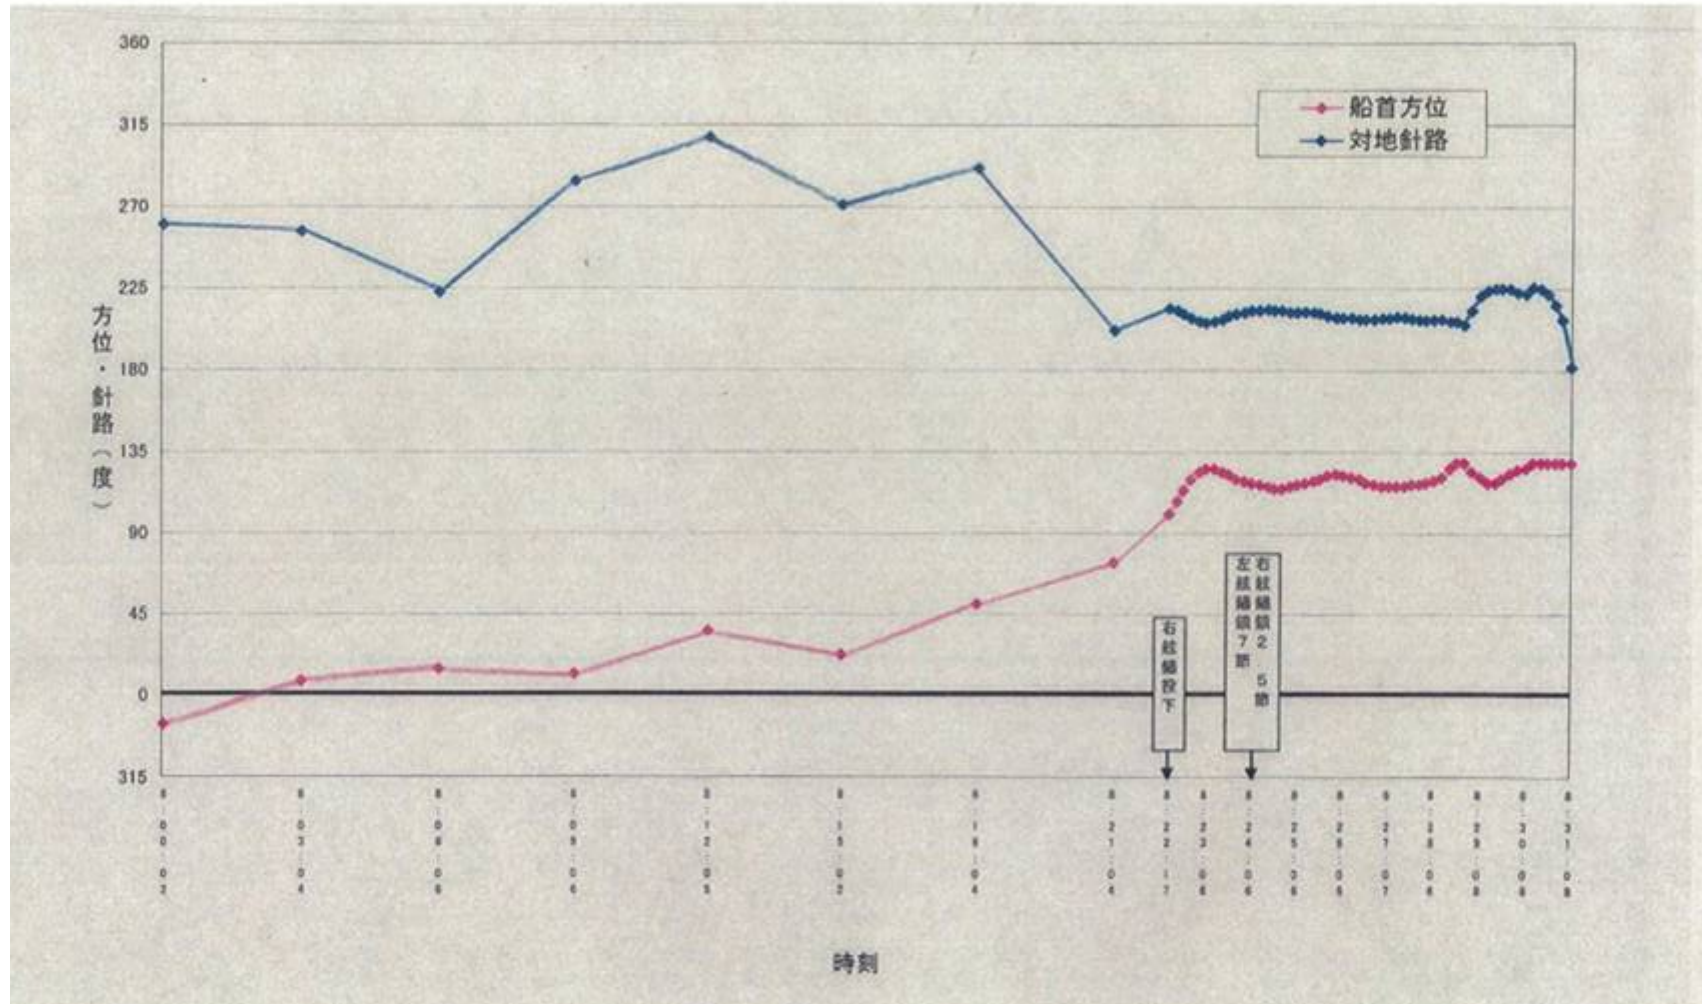
付図6 A I S情報の記録による船首方位及び対地針路の推移

- (1) 船長が走錨に気付いて間もなく約3kn の走錨速度となり、その後4.0kn まで上昇したものと推定される。
- (2) 空倉状態であったことが、走錨速度に関与した可能性があると考えられる。
- (3) 両舷錨の使用により、船首が風下に落とされるのをやや抑えた可能性があると考えられる。
- (4) 風向に対して約180° の方向に走錨したものと考えられる。

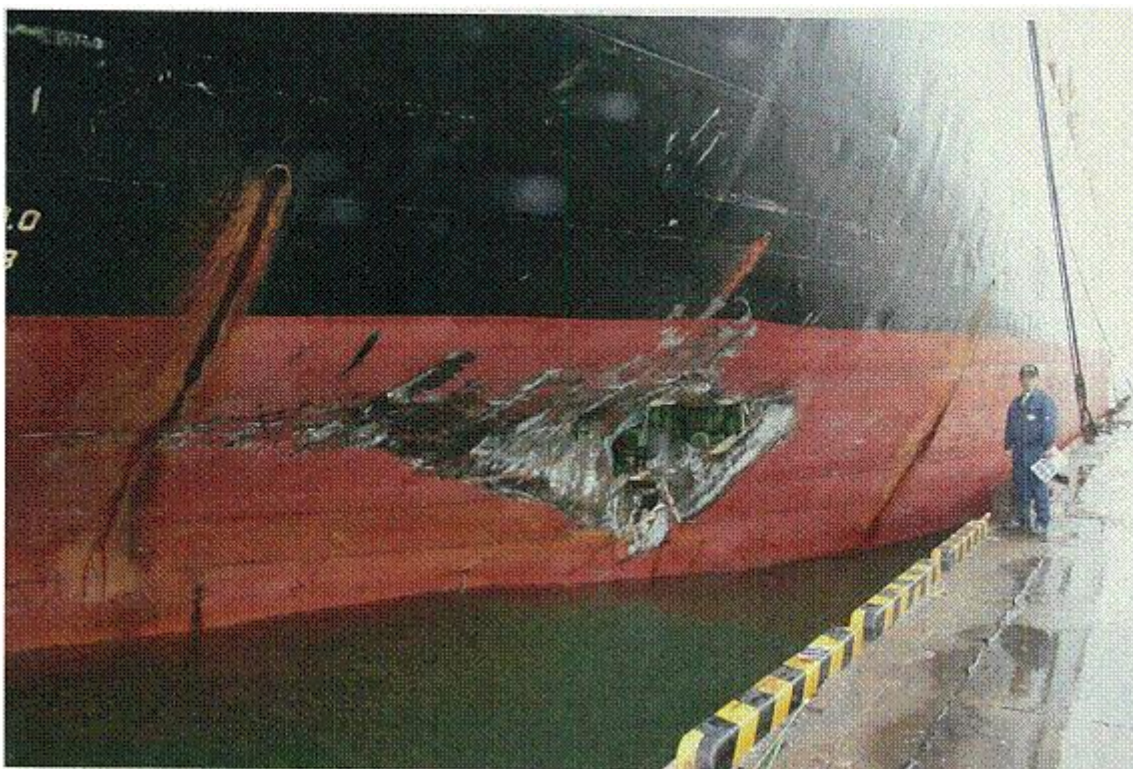
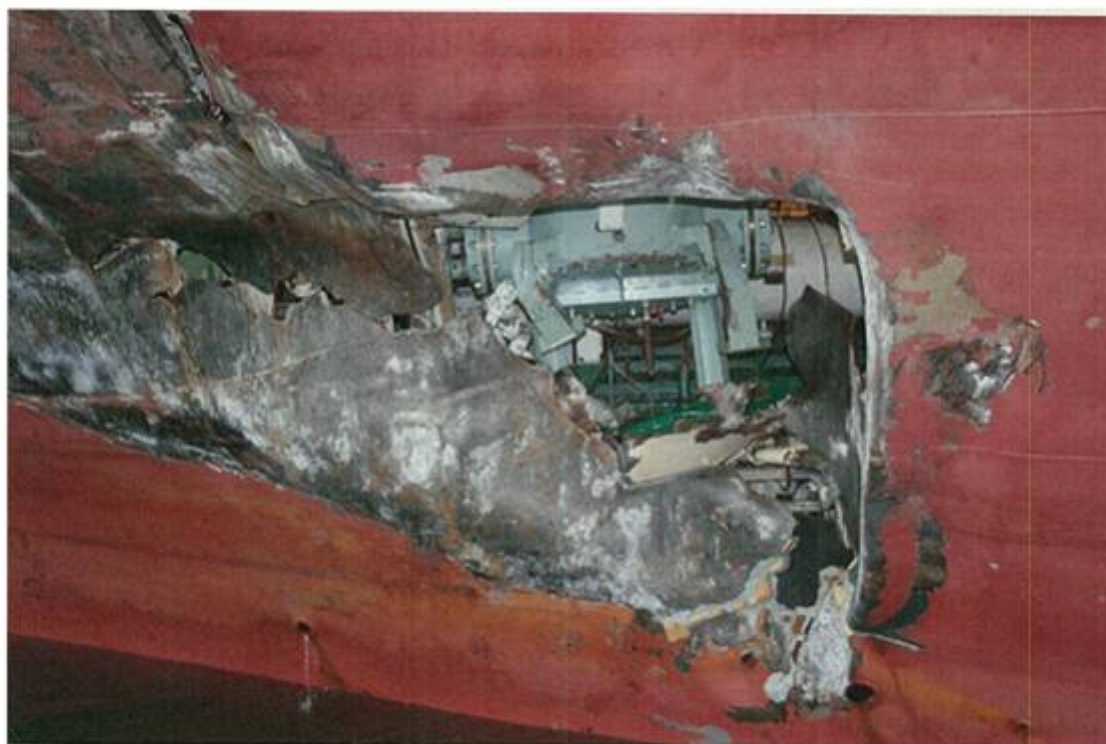
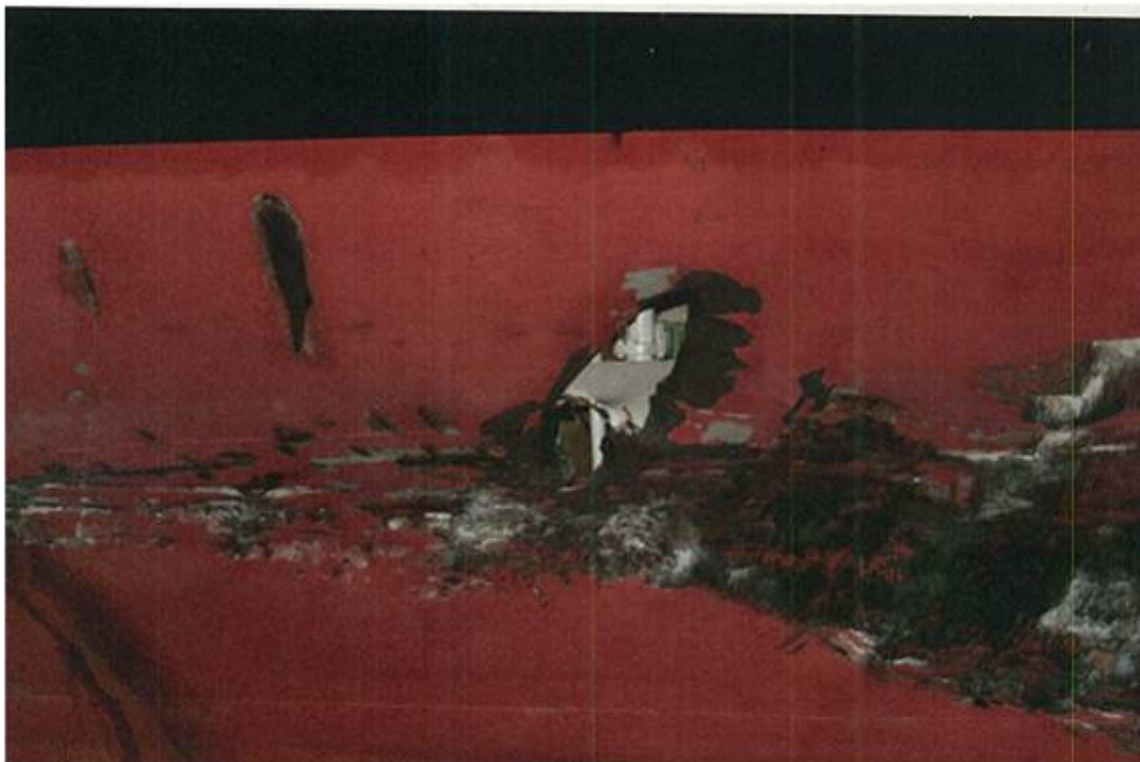
本船には、右舷船尾部の外板に破口を伴う凹損及び球状船首部前面（喫水標2m 80cmから同標5m60cm）に凹損があった。

機関日誌及び船長の回答書によれば、機関室付近の破口は最大幅3m最大長さ3mで機関室内の部材、空気圧縮機及び造水器に損傷が生じた。

写真1 船体の損傷状況（右舷船尾部）

写真2 船体の損傷状況（右舷船尾部）

写真3 船体の損傷状況（右舷船尾部）

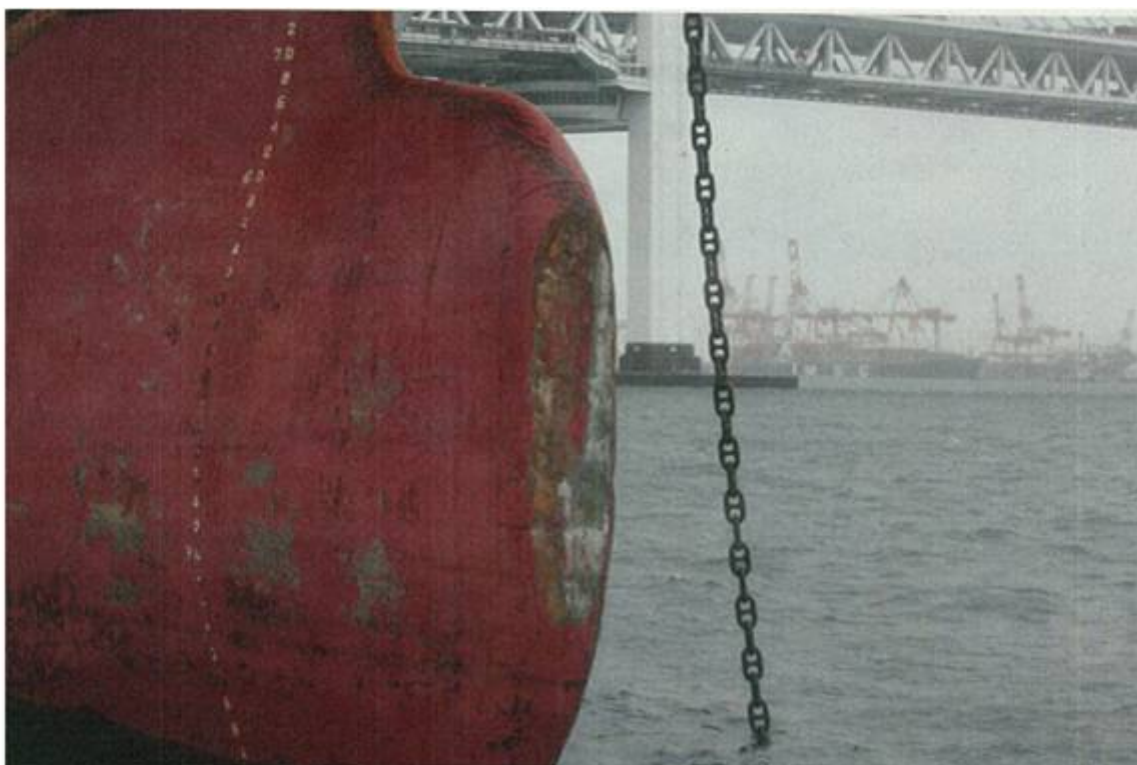
写真4 船体の損傷状況（球状船首部）

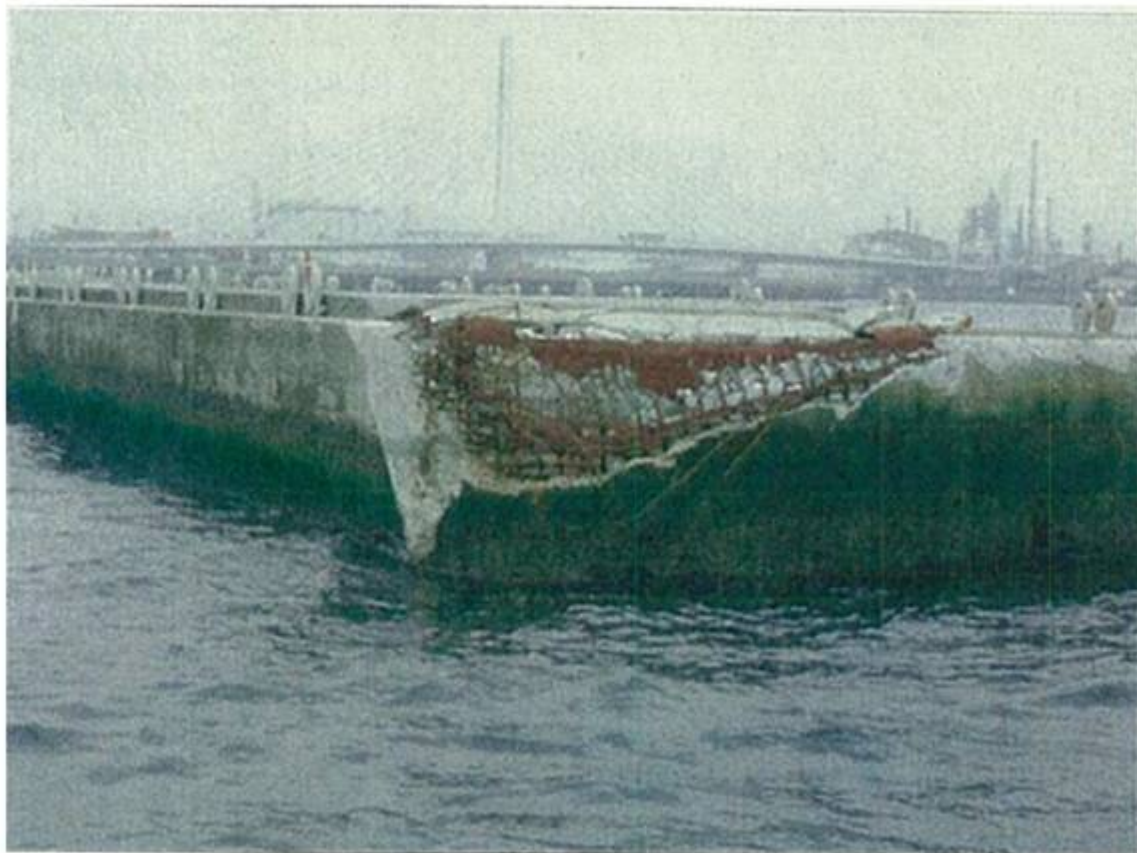
写真5 ケーソンの損傷状況

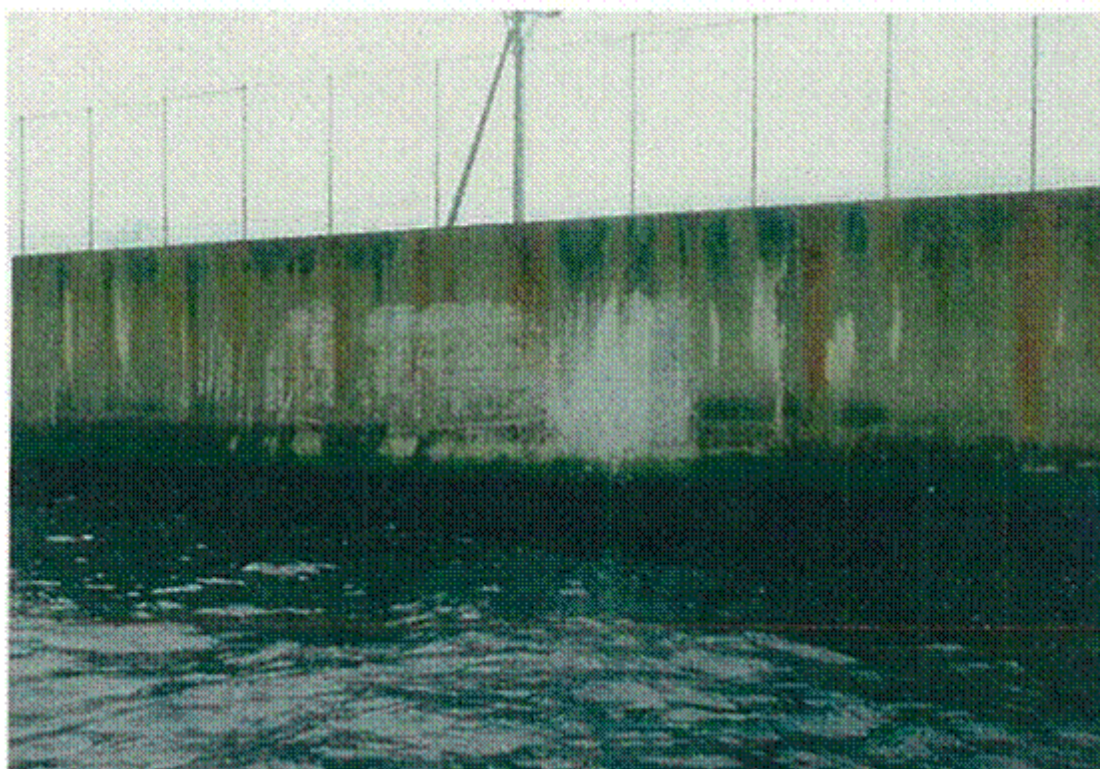
写真6 本件護岸の損傷状況
