船舶事故調査報告書

船種 船名 漁船 第三大洋丸
漁船登録番号 ME 2 - 5 4 0 1
総トン数 12トン

事故種類 乗揚
発生日時 平成20年7月2日 05時30分ごろ
発生場所 三重県南伊勢町神前湾
見江島灯台から真方位314° 2,000m付近
(概位 北緯34° 15.3' 東経136° 32.4')

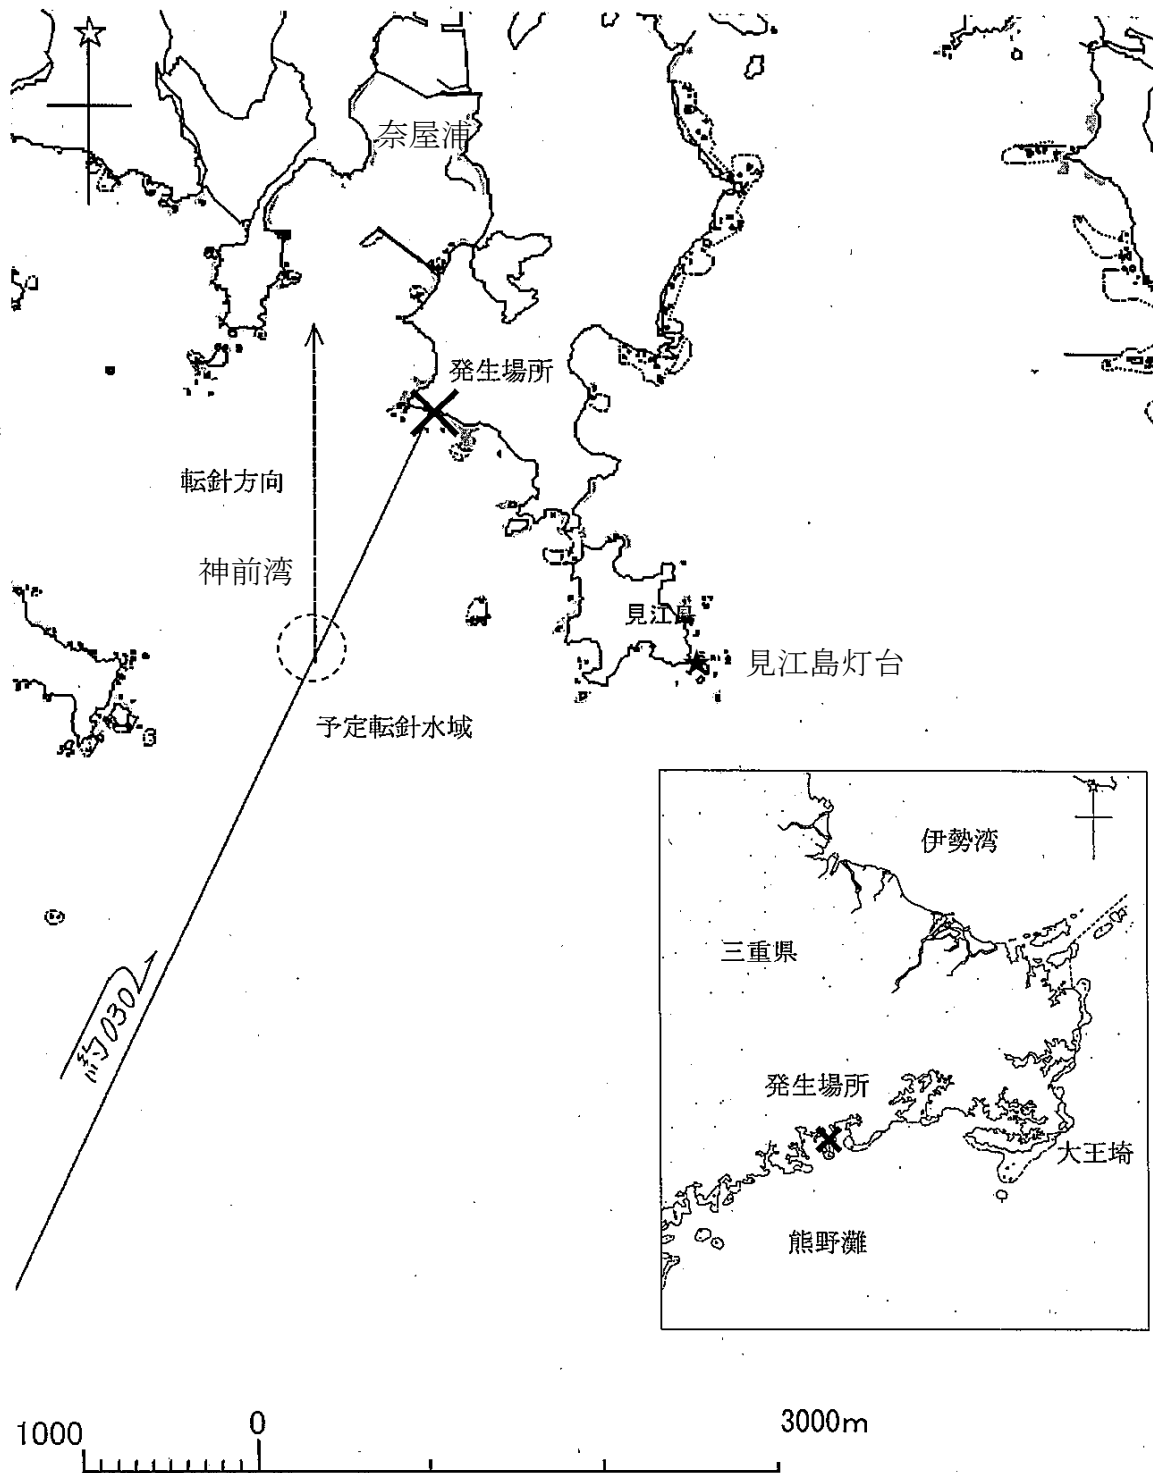
付図1 推定航行経路図

漁場から乗り揚げた場所までは約1時間を要するので、05時30分ごろ、見江島灯台から314°2,000m付近において、本船は約13knの速力で、約030°の針路のまま、その船首が海岸の岩場に乗り揚げた。

本事故の発生日時は、平成20年7月2日05時30分ごろで、発生場所は、見江島灯台から314°2,000m付近の岩場であった。
