船舶事故調査報告書

船種船名 はしけ 第320観音丸

事故種類 沈没

発生日時 平成20年8月20日 05時20分ごろ

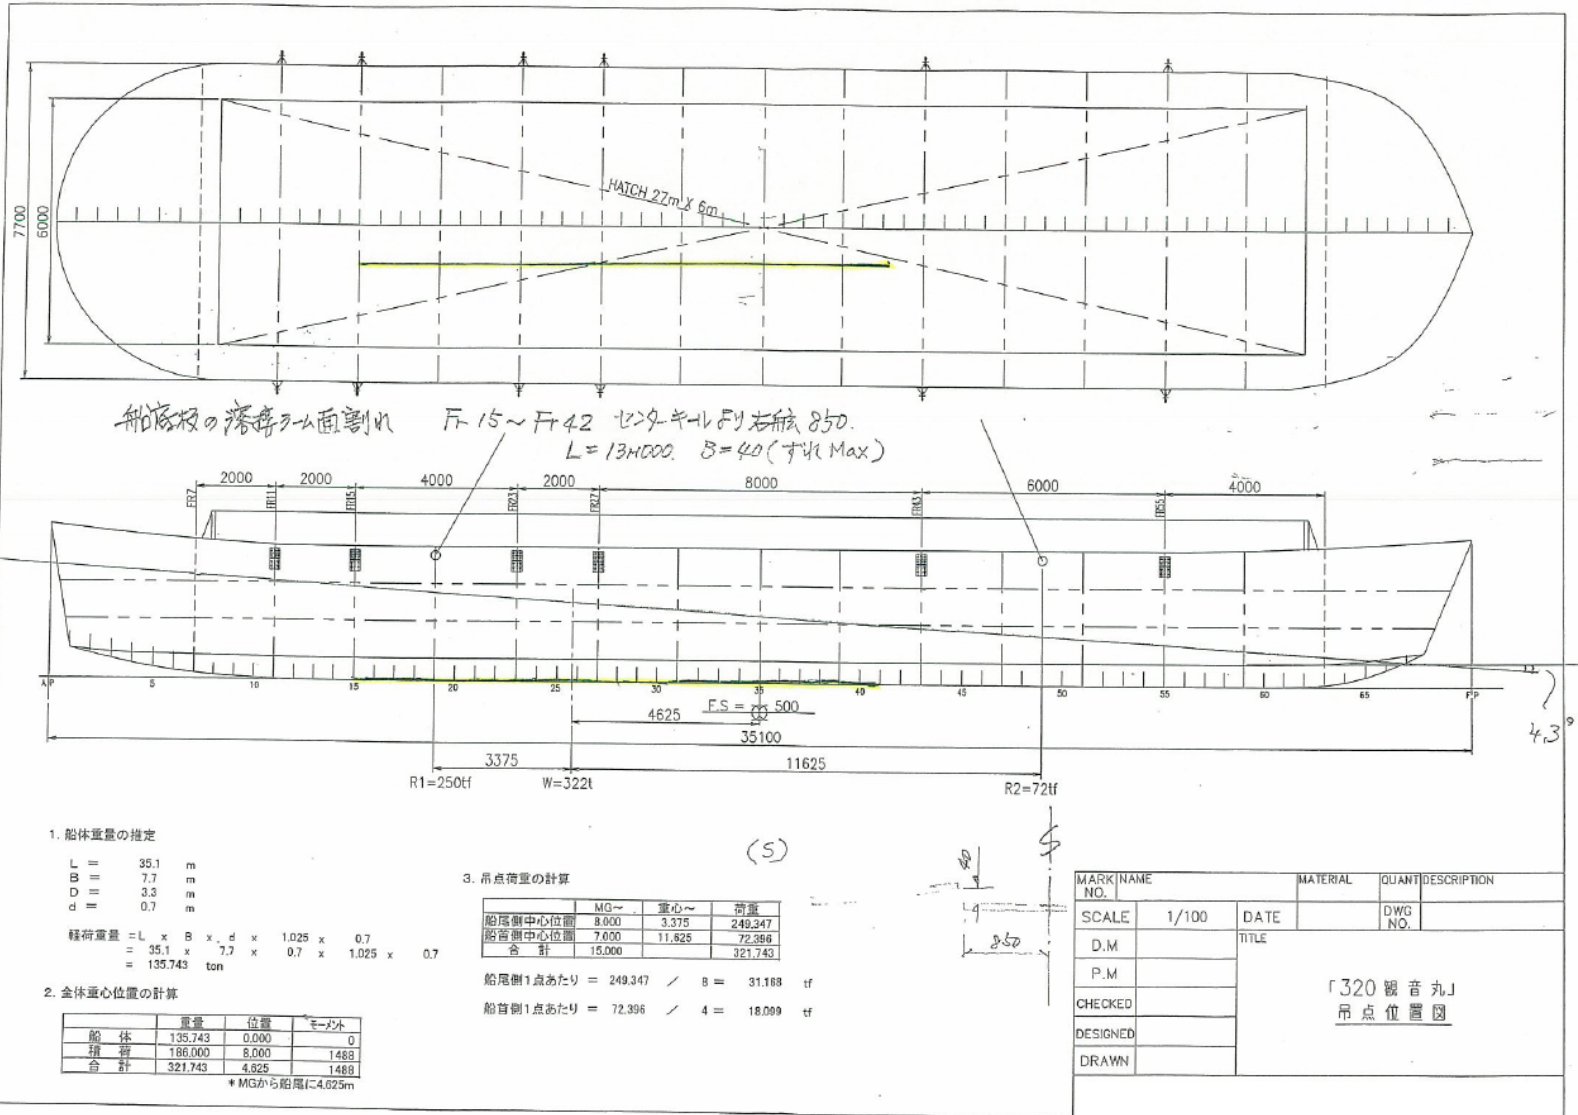
付図2 き裂損傷箇所図

運航者から提出されたき裂損傷箇所図及び船体写真によれば、船底外板が、センターキールから右舷側に850mmの位置で船首尾方向に破断して、長さ約13m、最大ずれ幅約40mmに達するき裂が生じていた。

- (1) 本船は、船倉部船底外板の強度が積載貨物の重量に耐えられなくなり、船首尾方向に破断してき裂を生じ、そのき裂から浸水して浮力を失い、沈没したものと考えられる。
- (2) 船齢40年を超える本船の船倉部船底外板は、腐食の進行により、板厚が減少し、強度が低下していたものと考えられる。
- (3) 本船は、30数年以上、大量の鋼材が積み下ろしされ、船底外板に幅方向

船底外板の強度が積載貨物の重量に耐えられなくなったのは、本船が、船齢40年を超えて経年使用され、船底外板が腐食の進行により、板厚が減少して強度が低下していたことによるものと考えられる。

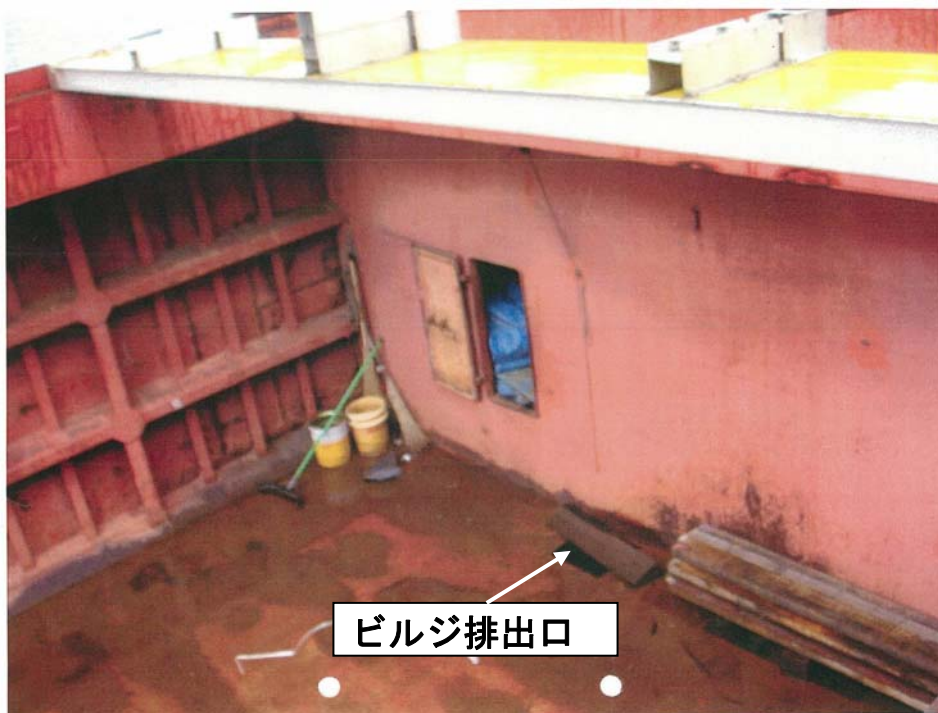
写真2 船倉船尾側の状況

本船は、鋼板溶接の船倉床と船底との間が深さ約50cmの二重底構造の空間となっていて、船倉内に浸入する雨水や空気中の湿気が凝縮した水分が、二重底内に流れ落ちて溜まるようになっていたので、船倉床の船首側及び船尾側隔壁直下に設けられた開口部（以下「ビルジ排出口」という。）から、水中ポンプで排出していた。

なお、船倉床に点検用のマンホールが設置されていなかったため、船底外板の腐食状況の点検ができなかった。
