船舶事故調査報告書

船種船名 油送船 海光丸
船舶番号 132887
総トン数 2,973トン

船種船名 貨物船 大国丸
船舶番号 133846
総トン数 498トン

事故種類 衝突
発生日時 平成20年7月3日 02時50分ごろ
発生場所 北海道襟裳岬南方沖
襟裳岬灯台から真方位155° 3.7海里付近
(概位 北緯41° 52.2′ 東経143° 16.7′)

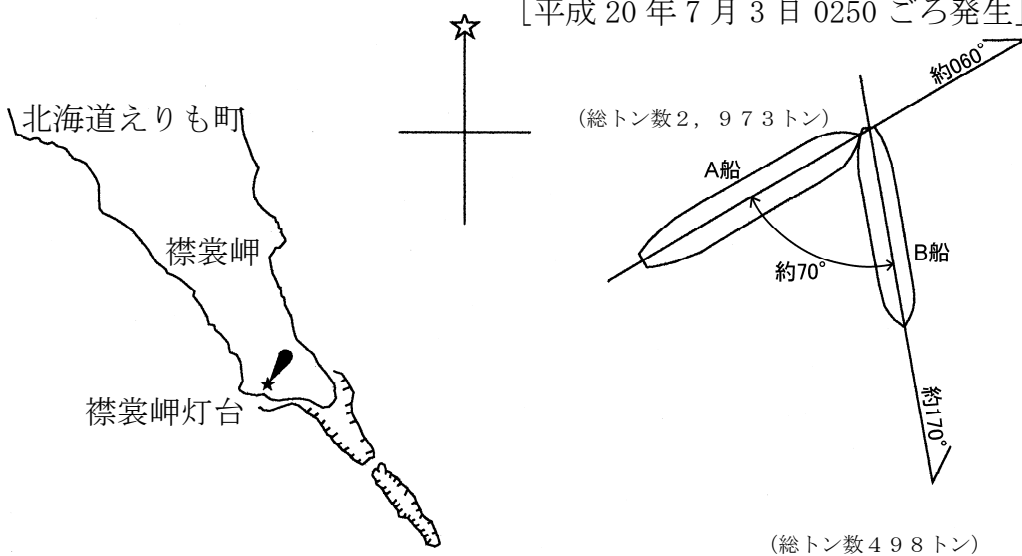
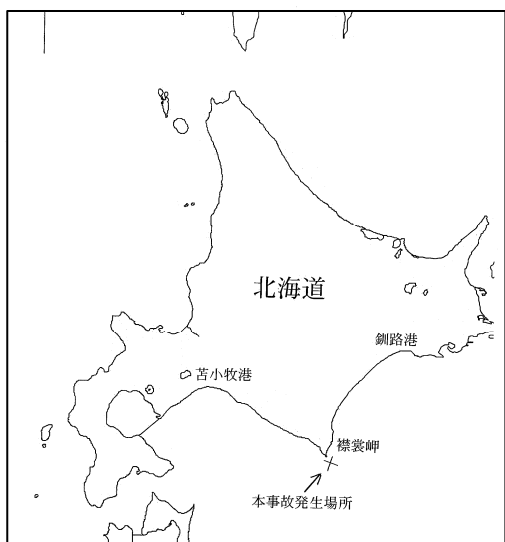
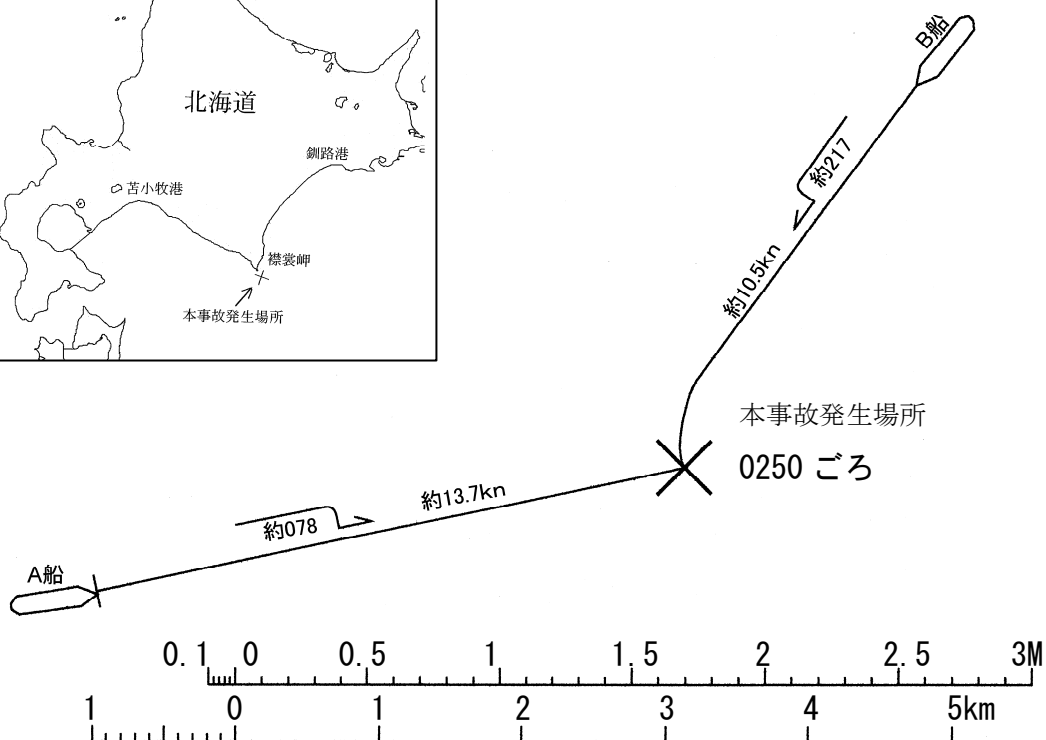
付図1 推定航行経路図

本事故の発生日時は、平成20年7月3日02時50分ごろ、発生場所は、襟裳岬灯台から155°3.7M付近であった。

2.1、2.3及び3.1.1から、約060°に向首したA船の船首と、約170°に向首したB船の右舷船尾とが、約70°の角度で衝突したものと考えられる。

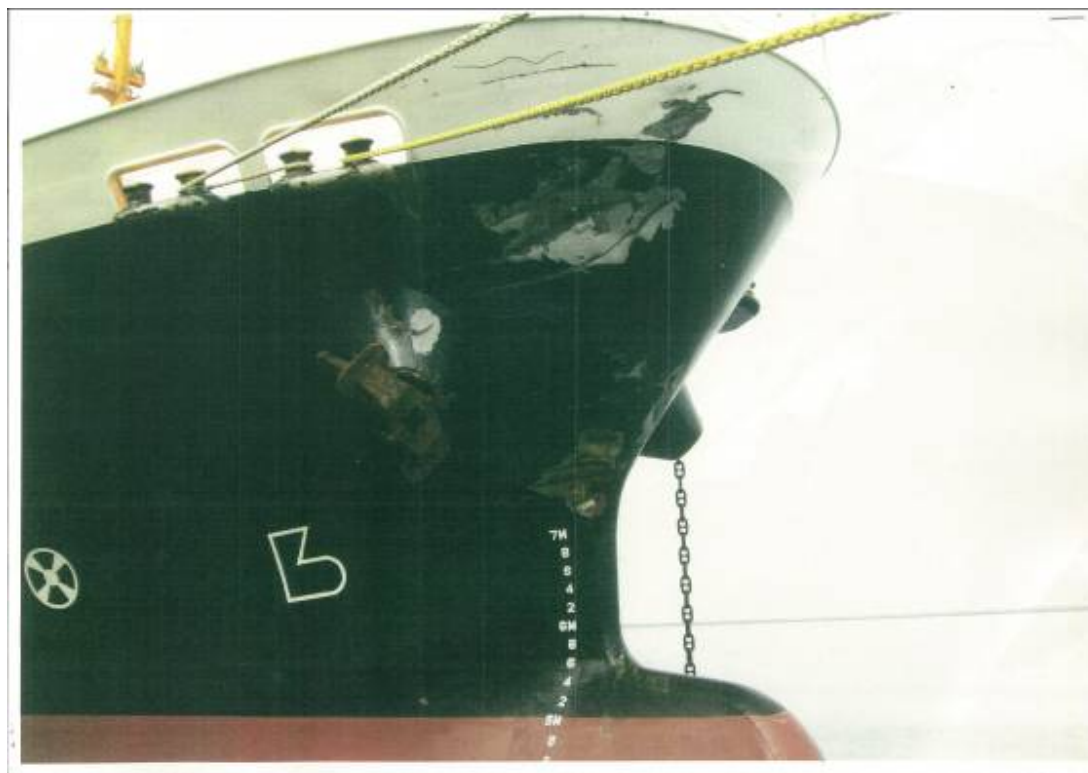
写真1 A船の船首外板損傷状況

右舷船首部外板にき裂を伴う凹損が生じた。

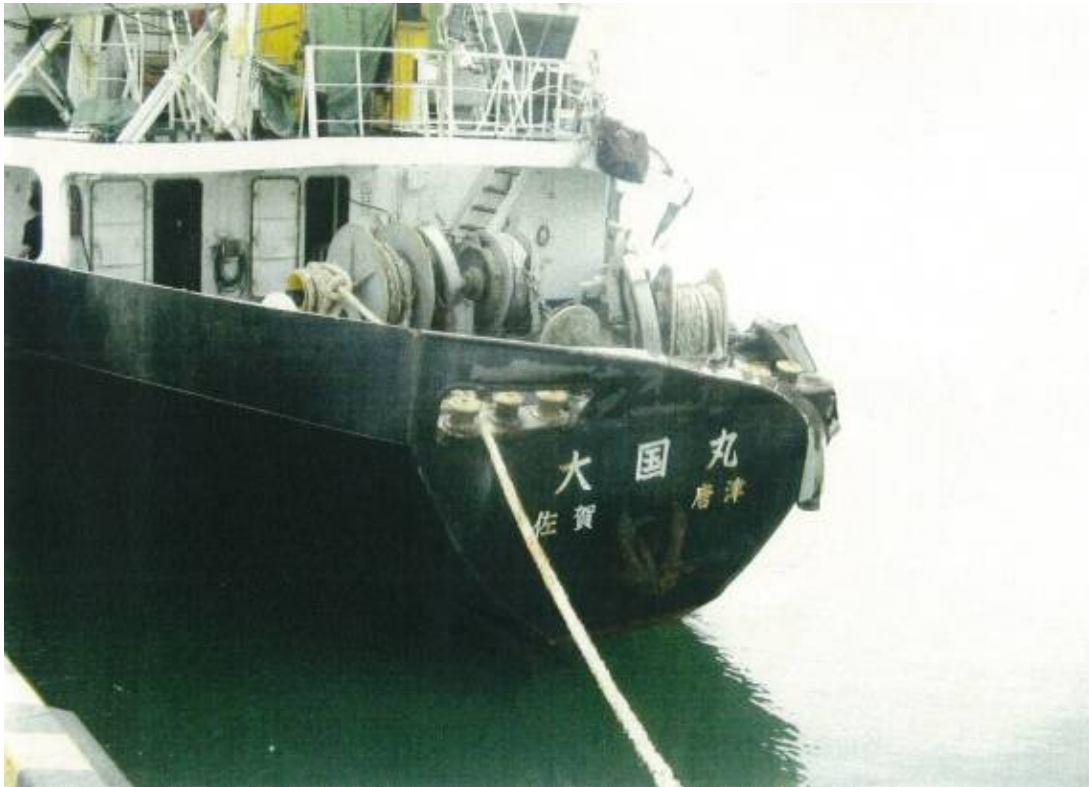
写真3 B船の船尾損傷状況

右舷船尾部外板及び係船機などに凹損が生じた。
