船舶事故調査報告書

船種船名 モーターボート 昭祐丸
船舶番号 241-15332 静岡
総トン数 5トン未満 (長さ8.55m)

船種船名 モーターボート BIG BRIDGE
船舶番号 240-13072 静岡
総トン数 5トン未満 (長さ7.18m)

事故種類 衝突

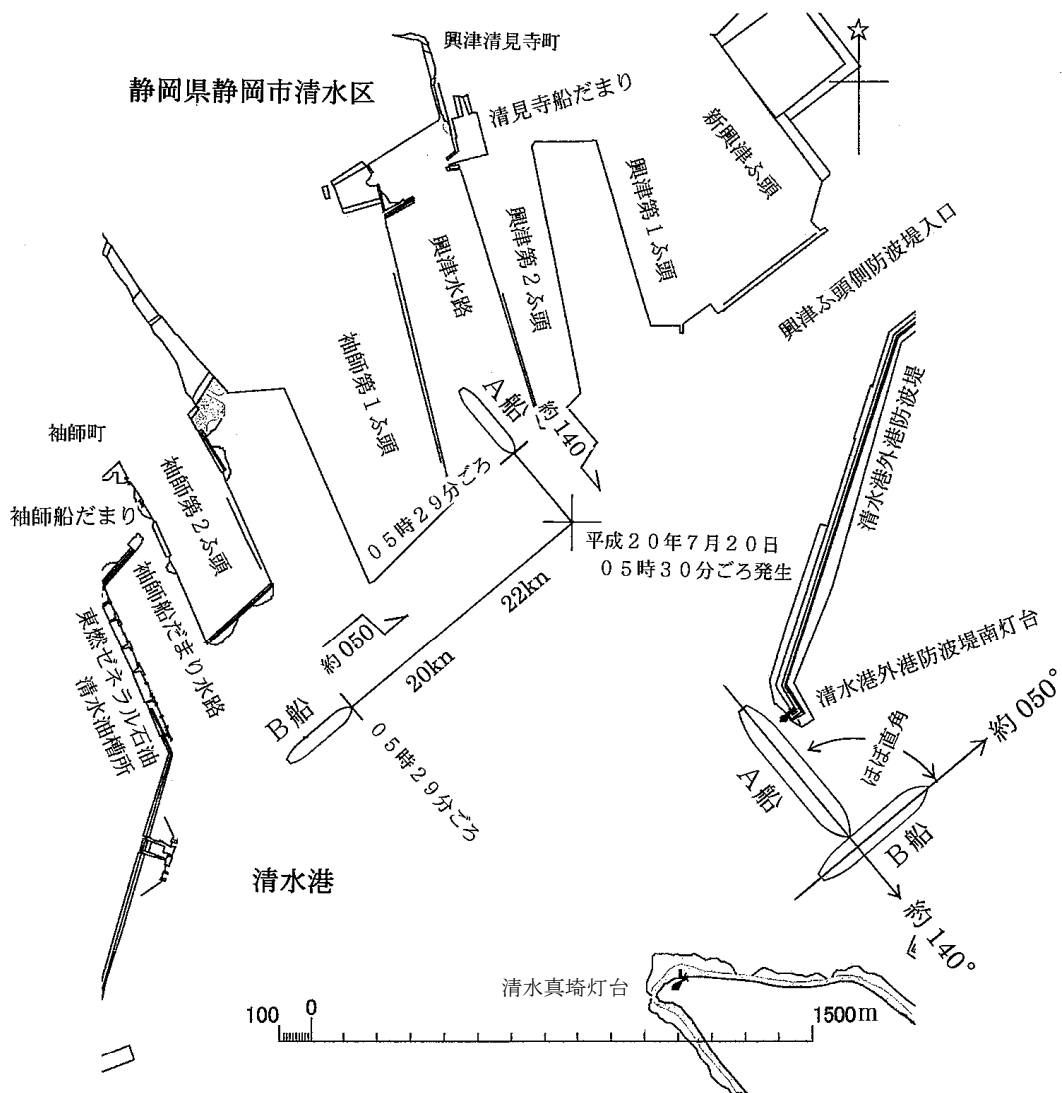
付図1 推定航行経路図

2.1 から、A 船は、清水港外防波堤南灯台付近に向けて興津水路の南口付近を針路約 140° 約 9kn の速力で南進中、B 船は、興津ふ頭側防波堤入口に向けて興津水路の南口付近を針路約 050° 約 20～22kn の速力で東進中、両船が衝突したものと考えられる。

2.1 から、衝突時刻は 05 時 30 分ごろで、衝突場所は清水真崎灯台から 346° 1,400m 付近であったものと考えられる。

- (1) 2.7及び3.1.1から、A船が興津水路の南口付近に差し掛かるまで、袖師第1ふ頭によりA船とB船は互いに視認できない状況であったものと考えられる。
- (2) 2.7、3.1.1及び3.1.2から、A船とB船がともに適切な見張りを行っていれば、05時29分ごろ、両船が互いに視認できる状況となり、その後衝突のおそれの有無について判断し、かつ、衝突を避けるための動作をとる時間的余裕はあったものと考えられる。

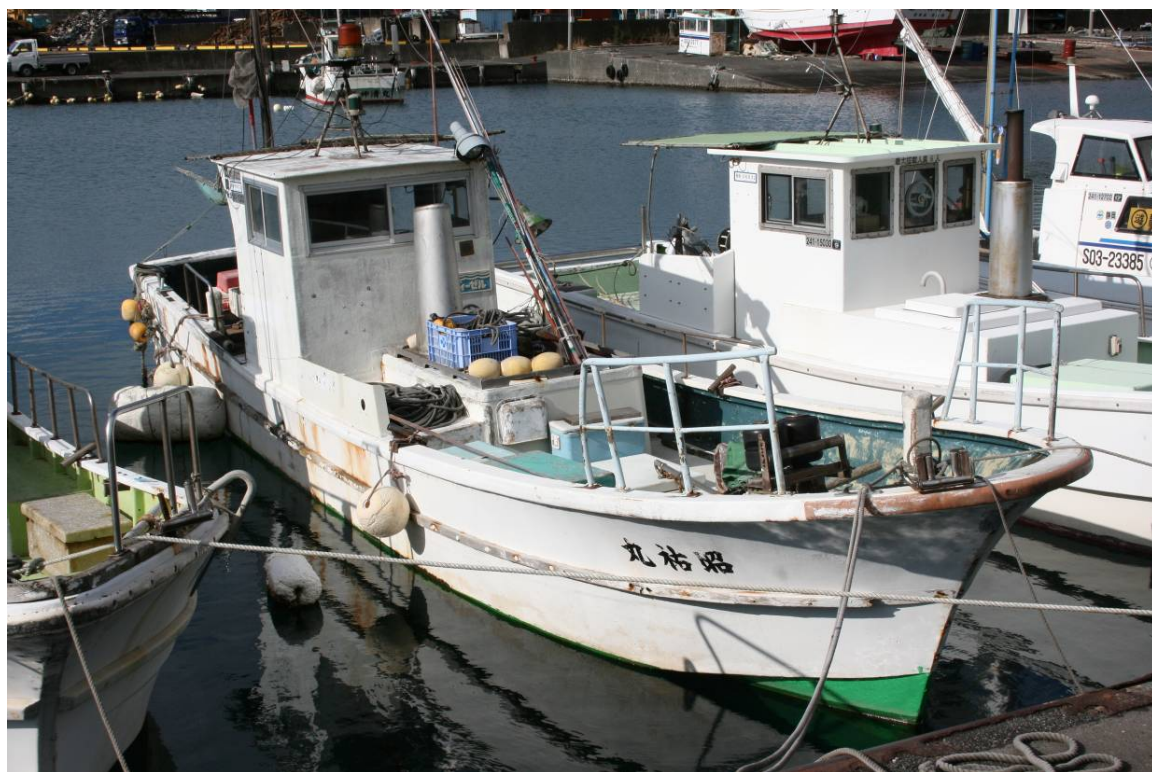
写真1 A船

船長Aの口述によれば、船首部右舷側に破口を伴う凹損が生じた。

- ① 操舵室は、船体中央部のやや船尾寄りにあり、同室の船首側に楕円形の煙突があるが、見張りの妨げとなる状態ではなかった。
- ② 操舵室の前面中央に舵輪があり、その左舷側に主機遠隔操縦装置を、船首側に魚群探知機とGPSプロッターをそれぞれ備えていたが、音響信号装置を装備していなかった。

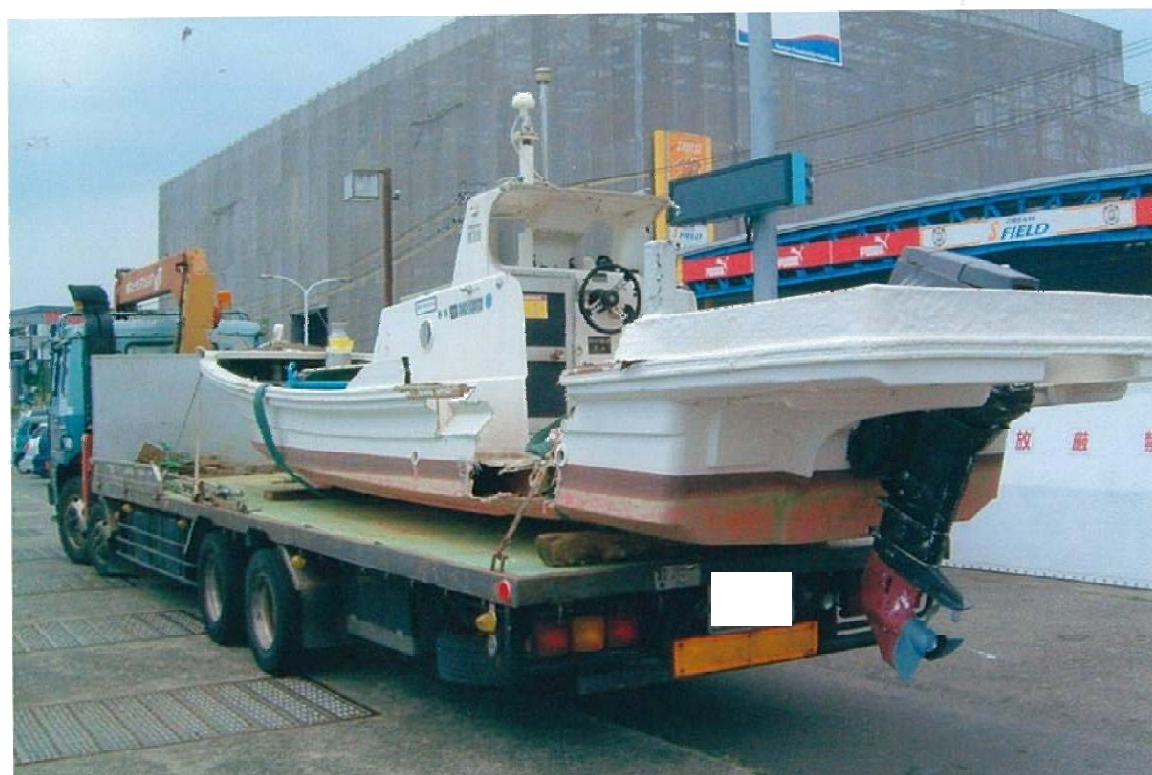
写真2 引き揚げられたB船

B船は、A船にえい航されて袖師船だまりに向かっているとき、船体の損傷部から海水が浸入して船尾から沈み始め、着岸した後に沈没した。

船長Bの口述によれば、左舷船尾部の外板が幅60cm高さ70cmにわたって損壊した。なお、船体を引き揚げる際、操縦席用のオーニング及びスパンカー用マストに損傷が生じた。
