# 船舶事故調査報告書

船種船名 貨物船 掬映丸

事故種類 衝突（栈橋施設）

発生日時 平成20年8月7日 16時15分ごろ

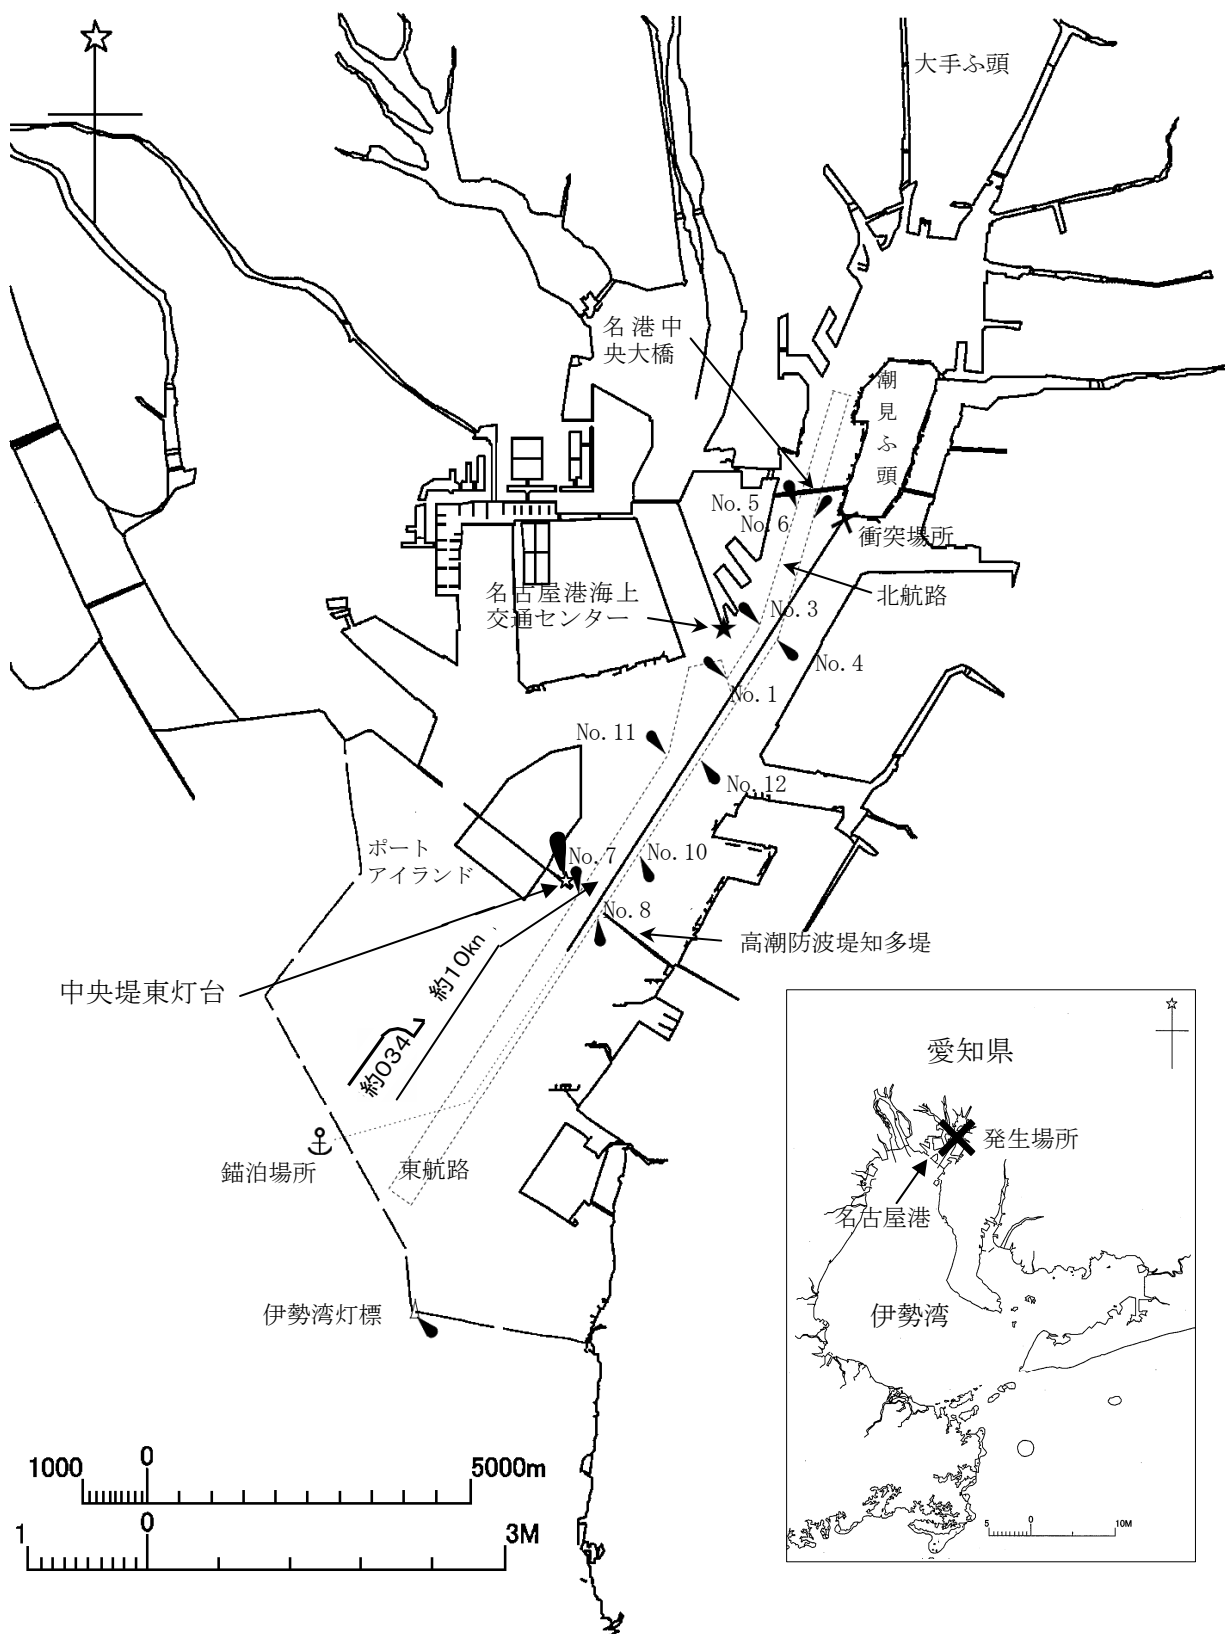
付図1 推定航行経路図

- (1) 2.1から、本船は、中央堤東灯台から076°550m付近において、自動操舵により針路を約034°（以下「原針路」という。）に定め、約10knの速力（以下「原速力」という。）で航行し、そのうち単独で船橋当直についていた一航士が居眠りに陥ったため、変針場所を通過して原針路で本件係留施設に向け航行し、同係留施設に衝突したものと考えられる。
- (2) 2.1、2.4及び2.10から、衝突時刻は、16時15分ごろ、衝突場所は、中央堤東灯台から037°3.9M付近と考えられる。

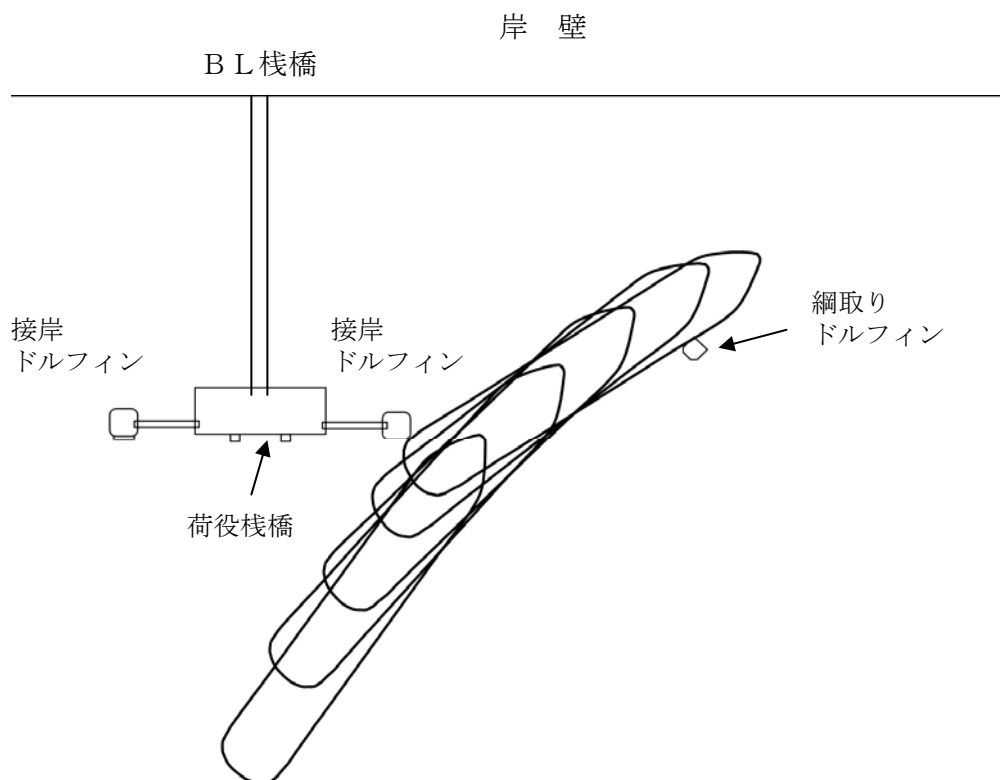
## 付図2 推定衝突図

事故発生の約15秒前、船首で作業をしていた甲板員の叫び声で目覚めた一航士は、主機を中立としてすぐに全速力後進とし、手動操舵に切り換えて右舵一杯にとってから左舵をとったが、右舷船首部が、潮見ふ頭BL棧橋係留施設（以下「本件係留施設」という。）の綱取りドルフィン\*<sup>1</sup>に衝突し、ほぼ同時に左舷船尾部が同施設の接岸ドルフィンに衝突した後、船首が約050°に向き、ほとんど行きあしない状態で船首部がふ頭岸壁の手前に乗り揚げた。

2.1から、原針路から右転中、約6knの速力で、約063°に向首したとき、本件係留施設の接岸及び綱取り両ドルフィンに衝突したものと考えられる。
