船舶事故調査報告書

船種船名 水上オートバイ LARGO II
船舶番号 260-43140兵庫
総トン数 5トン未満（長さ2.46m）

船種船名 水上オートバイ STX1100
船舶番号 250-37704兵庫
総トン数 5トン未満（長さ2.64m）

事故種類 衝突

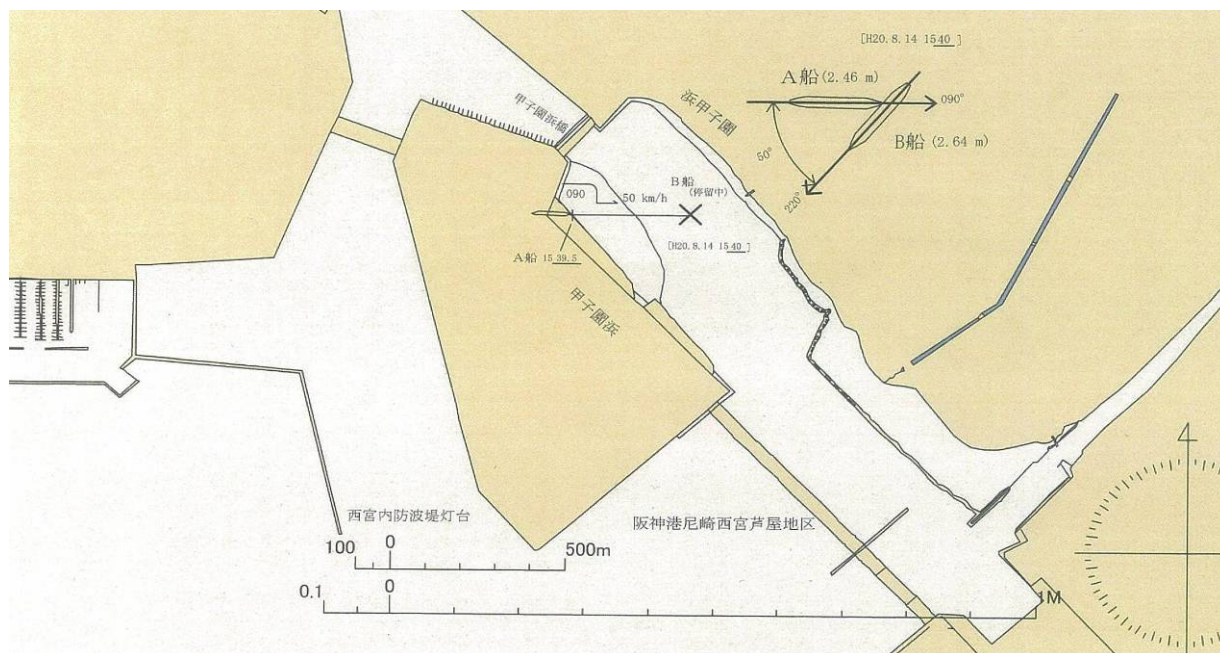
付図1 推定経路図

船長Aは、B船まで約20mになったときスロットルを放し、停止するつもりでハンドルを左にきったが、針路が変わらないままB船に接近し、15時40分ごろ、西宮内防波堤灯台から045°1,410m付近で、A船の船首部がB船の右舷中央部にB船の前方から約50°の角度で衝突した。

A船は、西宮内防波堤灯台から約034° 1, 190m付近の本件公園砂浜を15時30分ごろに出発し、船長Aは、A船の東方約340mで停留しているB船に向けて約090°の針路に定め、毎時約50km/hの速力で航行した。

B船は、15時39分ごろ西宮内防波堤灯台から045° 1, 410m付近で、船首を南西方に向けて停留していた。

船長Aは、B船まで約20mになったときスロットルを放し、停止しようとしてハンドルを左にきったが、針路が変わらないままB船に接近し、両船が衝突した。

(×は衝突場所を示す)
