船舶事故調査報告書

船種船名 液化ガスばら積船 第十一幸秀丸

事故種類 乗組員死亡

発生日時 平成20年12月22日 10時07分ごろ

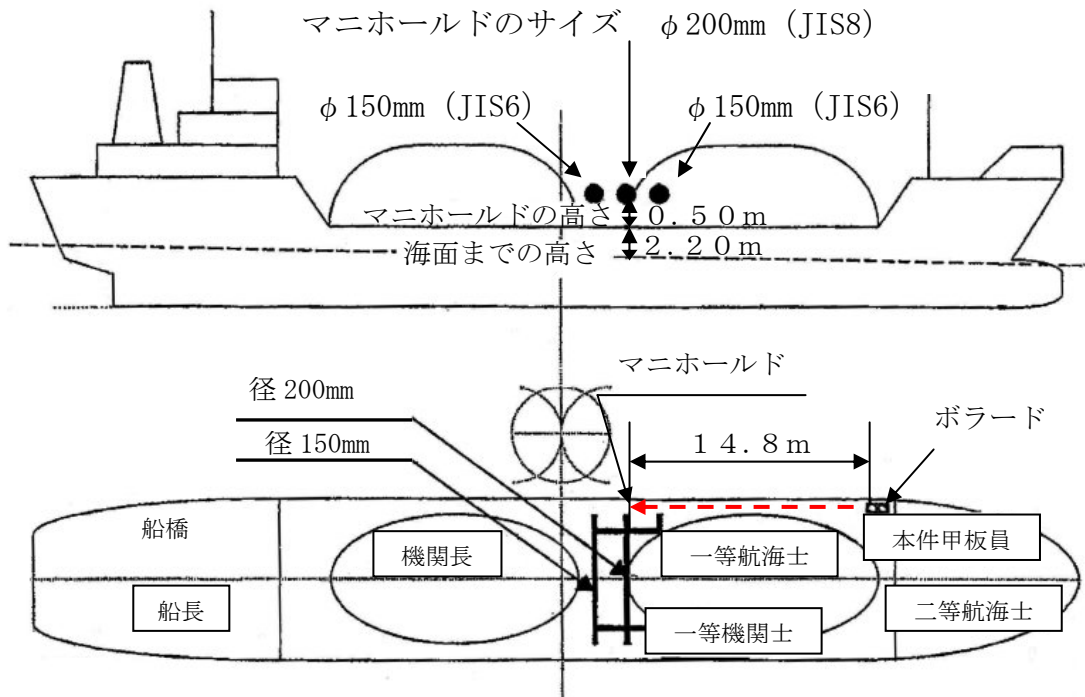
付図2 減圧作業配置及びマニホールドの状況

一等航海士は、ガス放出時は、舷側に設けられた落水防護用手すりのチェーンが擦れ合って火花が発生するおそれがあることから、左舷マニホールド付近の落水防護用手すりのスタンション*⁷2本を倒し、これに繋がれていた上下2本のチェーンを外した。一等航海士は、機関長を2番貨物タンク上に、一等機関士と甲板員(以下「本件甲板員」という。)を1番及び2番貨物タンクの間にある荷役配管ラインのバルブの前に配置し、自らは1番貨物タンク上に立った。

減圧作業を開始して数分後の10時07分ごろ、一等航海士は、タンクの圧力計を見ていたとき、ガスの放出に伴う「ゴー」という放出口からの大きな音が、突然、「バ」又は「ボ」という、何かに遮られるような音に変わったことに気付いた。一等航海士が、左舷側のガス放出口の方に振り向いたところ、左舷甲板前端部のボラード付近に立っていた本件甲板員が危険区域に立ち入り、放出ガス圧により左舷

2.1から、本船は、船長が船橋において操船し、他の乗組員5人が現場責任者である一等航海士の指揮の下、減圧作業中、本件甲板員が、立入禁止区域に立ち入り、ガス放出口の前面に立ったため、放出ガス圧により、左舷側空中に吹き飛ばされて落水したものと考えられる。

- ① ガス放出口が舷外となるよう、ガス放出用延長パイプをガス放出口に接続して減圧作業を行うこと。
- ② 危険区域への立入りを禁止するため、標識ロープで危険区域を仕切ること。

B社は、A社と同様の事項を本船に指示するとともに、ガス放出口が舷外となるよう、ガス放出用延長パイプを備え、同種事故の再発防止を図った。

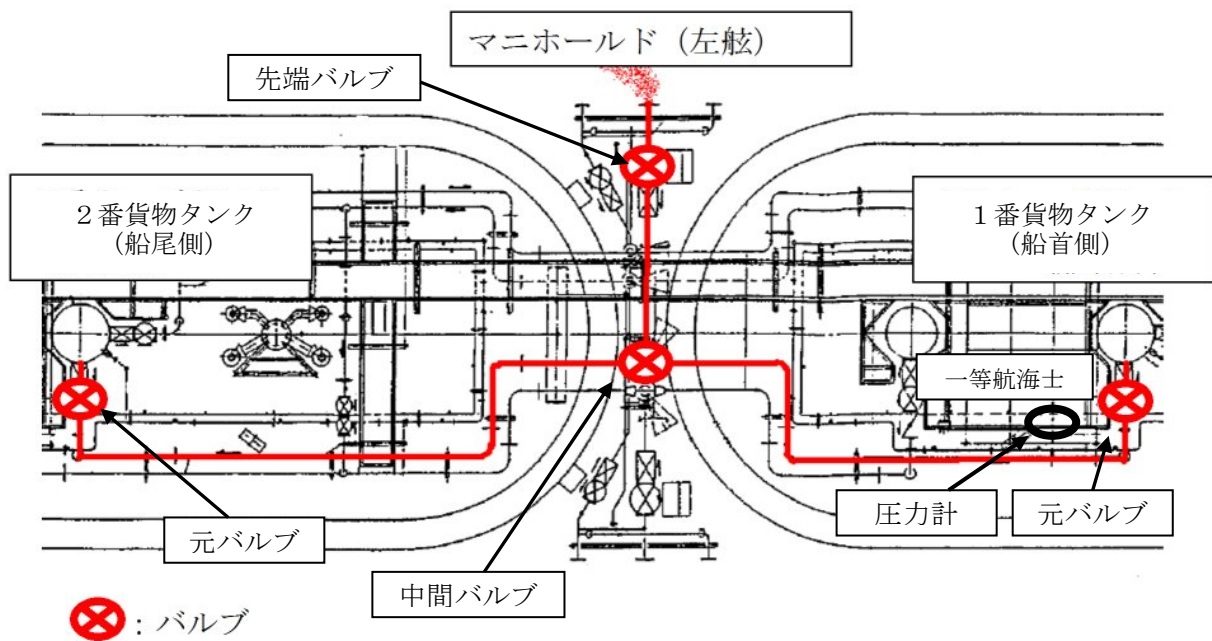
付図3 減圧ガス放出ラインの状況

- (1) 本件甲板員は、危険区域に立ち入りガス放出口の前面に立ったため、放出ガス圧により左舷海中に吹き飛ばされ落水したものと考えられる。
- (2) 貨物タンクの減圧作業中、危険区域を標識ロープで仕切る等の立入禁止措置が徹底されていなかったことが、本件甲板員が危険区域に立ち入ったことに関与した可能性があると考えられる。
- (3) 船長及び一等航海士が、乗組員が安全な場所に待避した後、危険区域に立ち入ることはない、次の理由から判断し、乗組員の動静を常に把握しなかったことが、本件甲板員が危険区域に立ち入ったことに関与した可能性があると考えられる。
 - ① 減圧作業中に危険区域への立入りが危険であることを全乗組員が熟知していると判断していたこと。

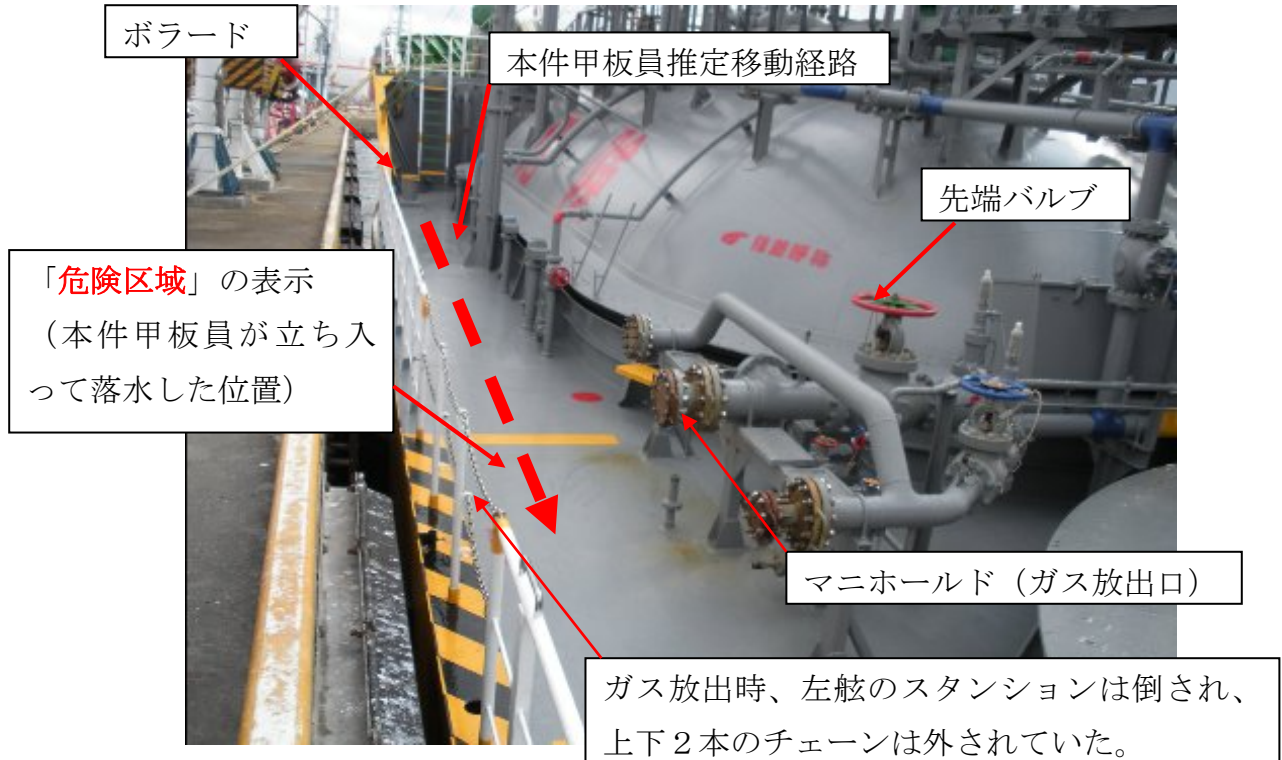
写真1 左舷甲板の状況

- (1) 本船は、ジャイロコンパス、GPSプロッター、AIS、自動操舵装置及びレーダー等を装備していた。
- (2) 本船は、船体中央部両舷のマニホールドは、どちらも舷側から約1.8m内側にあった。
- (3) マニホールド付近甲板には、「危険区域」と赤色表示され、同区域が黄色と黒色の線で示されていた。
- (4) 船長の口述によれば、機器類に不具合や故障はなかった。

本船は、A社及びB社の指示に従い、減圧作業時、危険区域を標識ロープで仕切って、安全対策の徹底を図り、同種事故の再発防止を図った。
