船舶事故調査報告書

船種 船名 漁船 第三透容丸
漁船登録番号 KO2-6590
総トン数 11トン

事故種類 乗揚（1件目の事故）
発生日時 平成20年8月29日 00時00分ごろ
発生場所 高知県大月町白埼北岸
白埼灯台から真方位015° 200m付近
（概位 北緯32° 51.3′ 東経132° 40.5′）

事故種類 沈没（3件目の事故）
発生日時 平成20年8月29日 08時05分ごろ
発生場所 高知県宿毛湾港
池島灯台から真方位181° 220m付近
（概位 北緯32° 55.1′ 東経132° 41.1′）

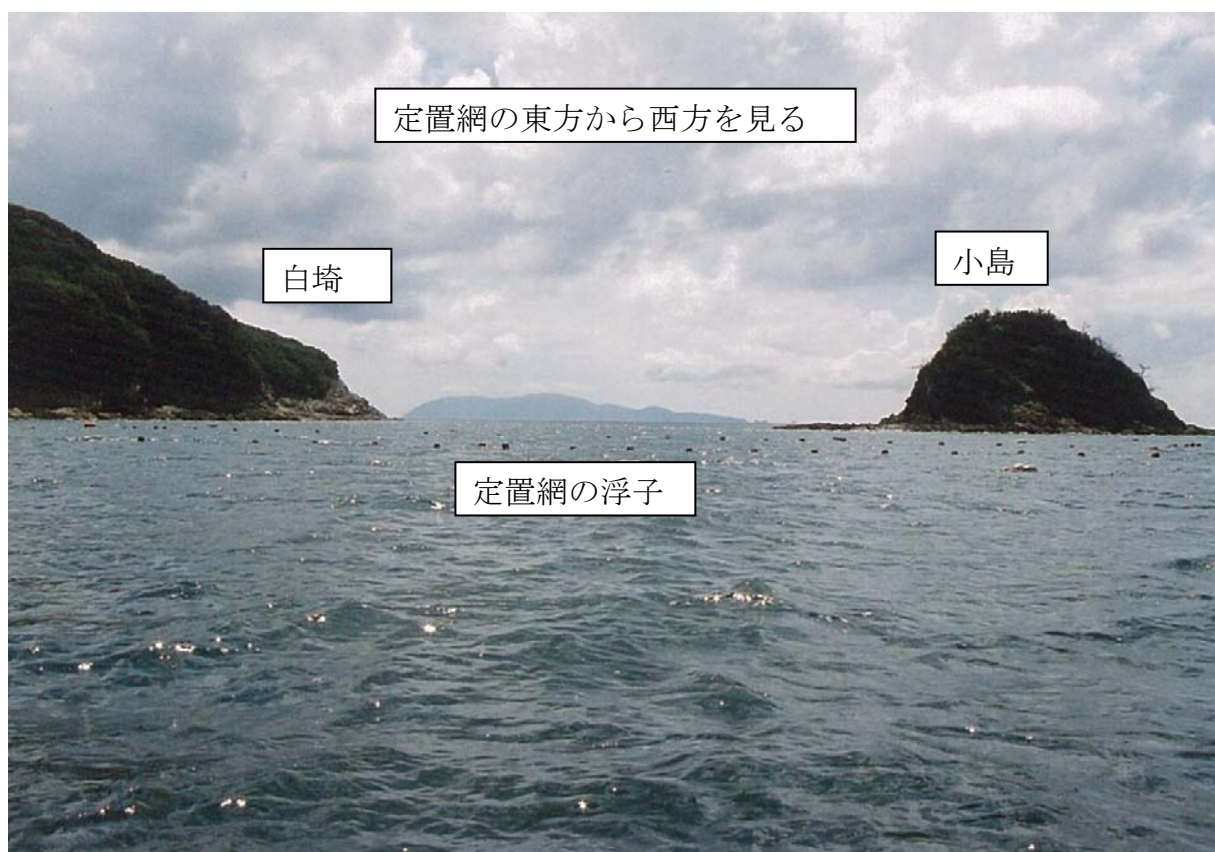
写真1 乗揚・絡網地点付近の状況

なお、船長は、後日、本船の電気時計が停止した時刻及び陸岸の衝突痕の様子などから、乗揚時刻は、00時00分、乗揚場所は、白埼灯台から015°（真方位、以下同じ。）200m付近と思った。

本事故の発生日時は、平成20年8月29日00時00分ごろで、発生場所は、白埼灯台から015°200m付近であった。

海図W1237及び所属漁協関係者提出の漁場図によれば、高知県大月町白埼に所在する白埼灯台の北方沖水域は、距岸約200mに直径約50mの小島があり、岩礁地帯となっている。また、付近には漁業施設（定置網）がある。

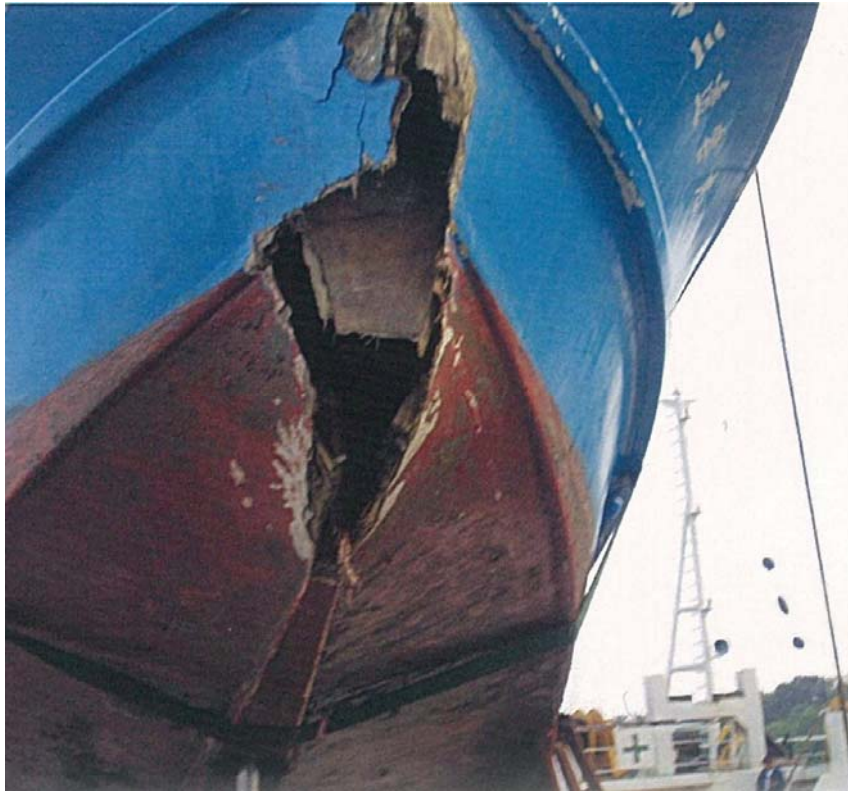
写真2 船首破口の状況

船長の口述及び本船引揚時の写真並びに漁船船主責任保険保険金支払請求書によれば、本船には、乗揚により船首部船底から喫水線付近に破口が生じた。

また、本船は、沈没して機器が冠水し、のち解撤された。

本船は、被^レえい航中、船首部の破口から船首区画へ大量に浸水し、海水が覗き窓を越えてソナー室に流入し、次いでソナー室から電線などの貫通口を経て機関室、更に

機関室上部の操舵室へ浸水したと考えられた。

覗き窓に毛布か服を詰めて塞いでおけば、ソナー室への浸水を防ぐことができた。

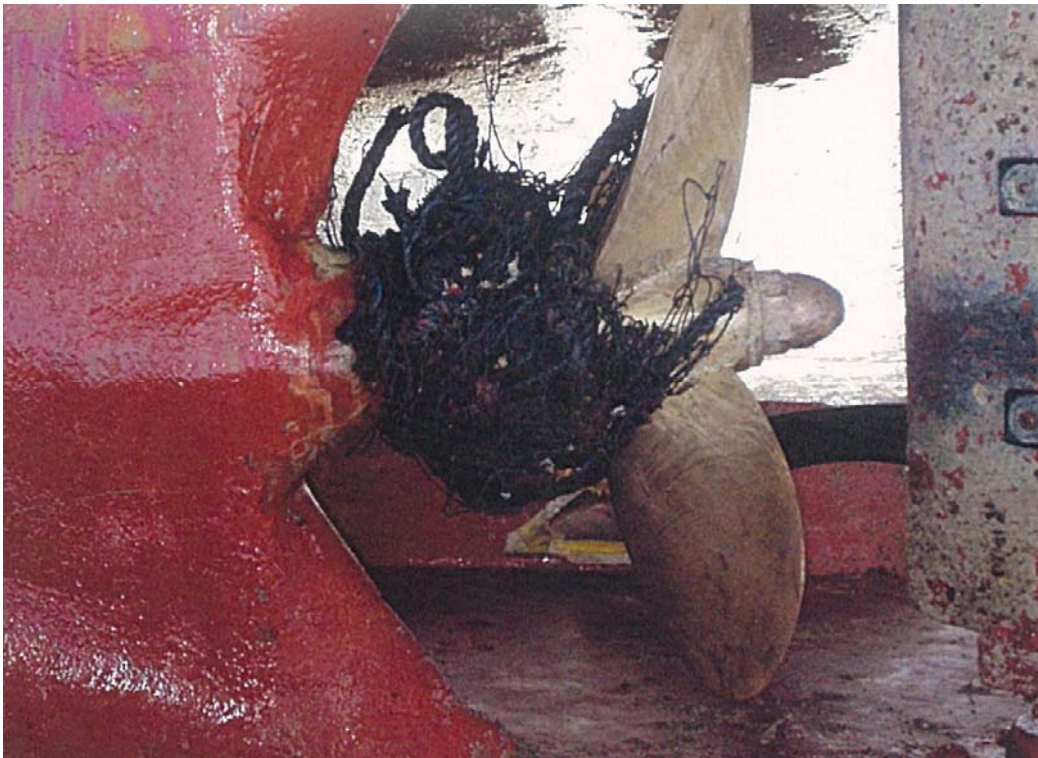
写真3 プロペラ絡網の状況

数分後、本船は、後進中、そのプロペラが、定置漁業施設（以下「白埼定置網」という。）に絡網した。

定置漁業者の口述及び漁船船主責任保険保険金支払請求書によれば、白埼定置網の網などに破損が生じた。
