# 船舶事故調査報告書

船種 船名 漁船 第三豊健丸  
漁船登録番号 HK2-18953  
総トン数 19.42トン

船種 船名 モーターボート SWANⅡ世  
船舶番号 200-32146 北海道  
総トン数 5トン未満（長さ6.10m）

事故種類 衝突  
発生日時 平成20年7月14日 08時20分ごろ  
発生場所 北海道能取岬北東方沖  
能取岬灯台から真方位030° 5.0海里付近  
（概位 北緯44° 11.0′ 東経144° 18.1′）

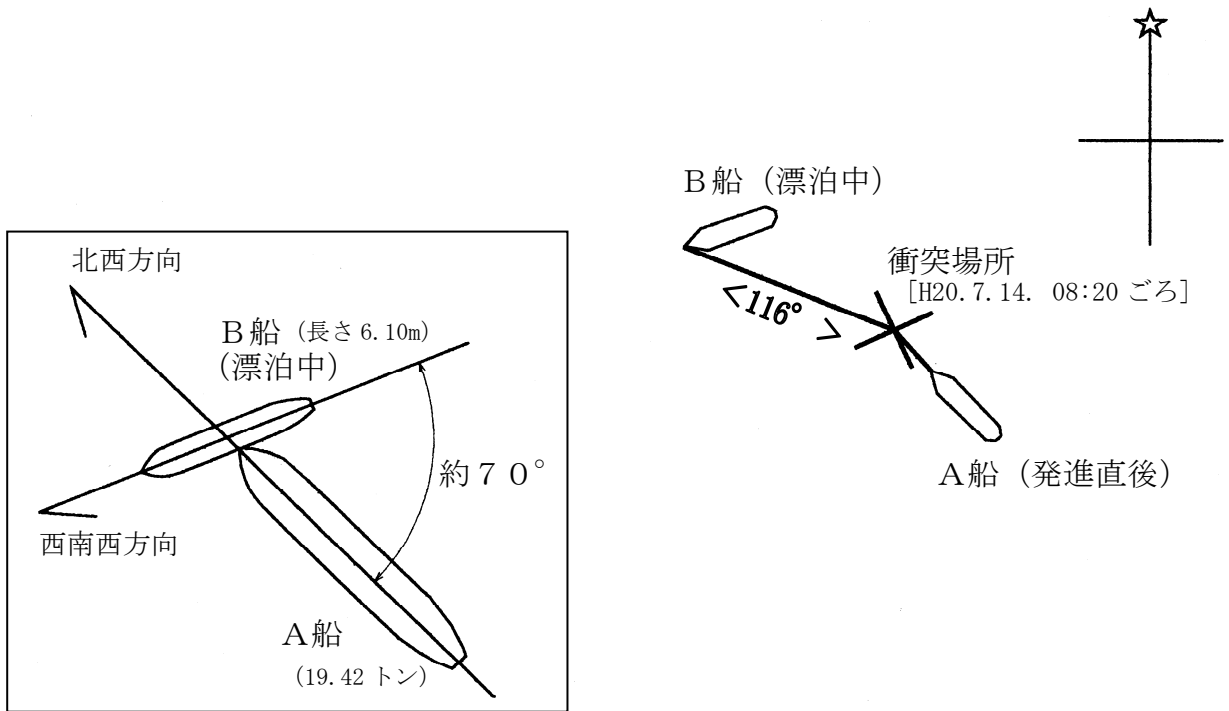
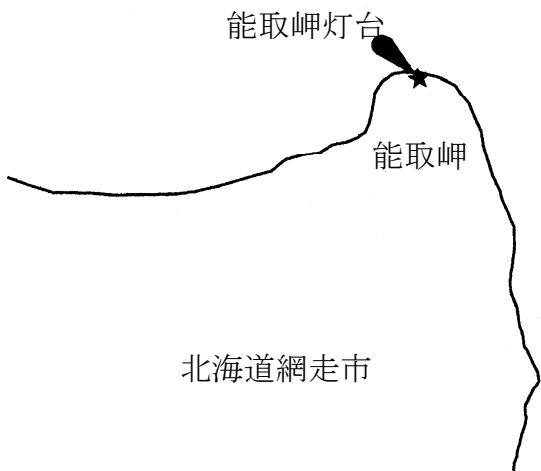
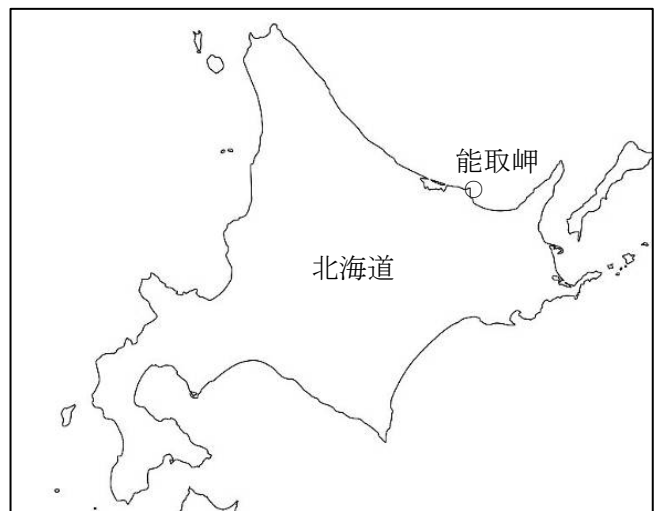
付図1 推定航行経路図

B船のGPSプロッターに残された航跡によれば、B船が釣り場を移動して漂泊を開始した位置は、北緯44°11.3′東経144°17.3′付近で、A船と衝突した位置は、北緯44°11.0′東経144°18.1′付近であり、この間、B船は約116°方向に約0.6M移動していた。

本事故の発生日時は、平成20年7月14日08時20分ごろ、発生場所は、能取岬灯台から030°（真方位、以下同じ。）5.0M付近であった。

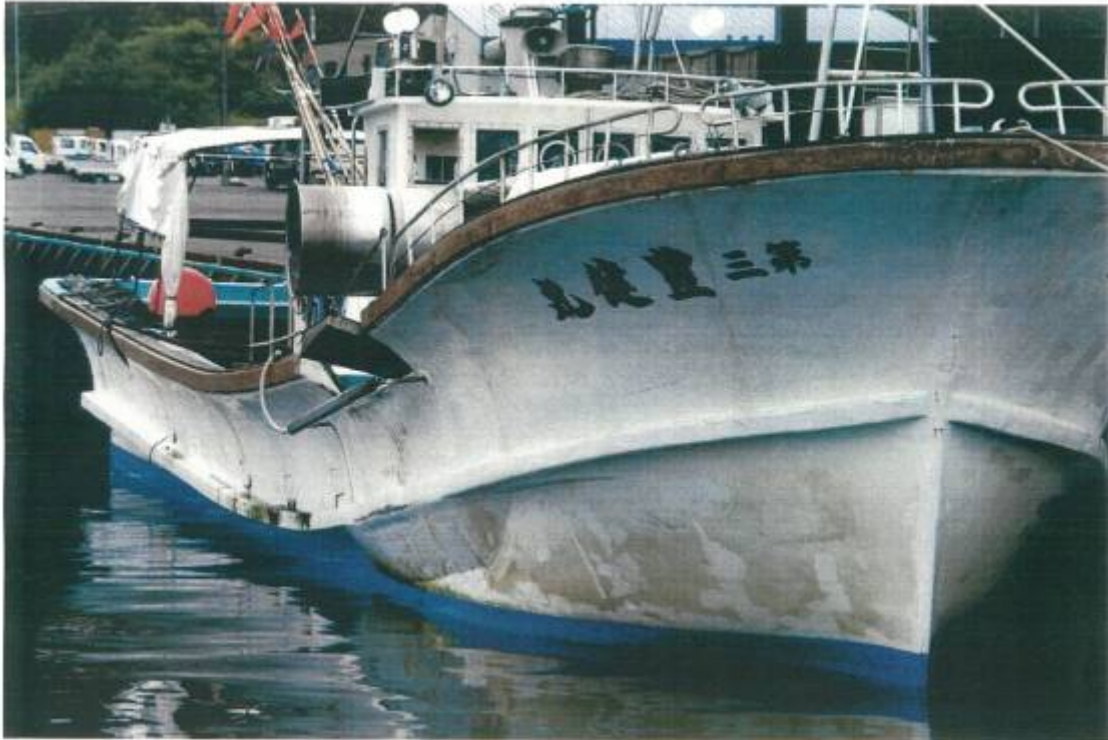
写真1 A船の損傷状況（船首部擦過傷）

船首部に擦過傷が生じた。

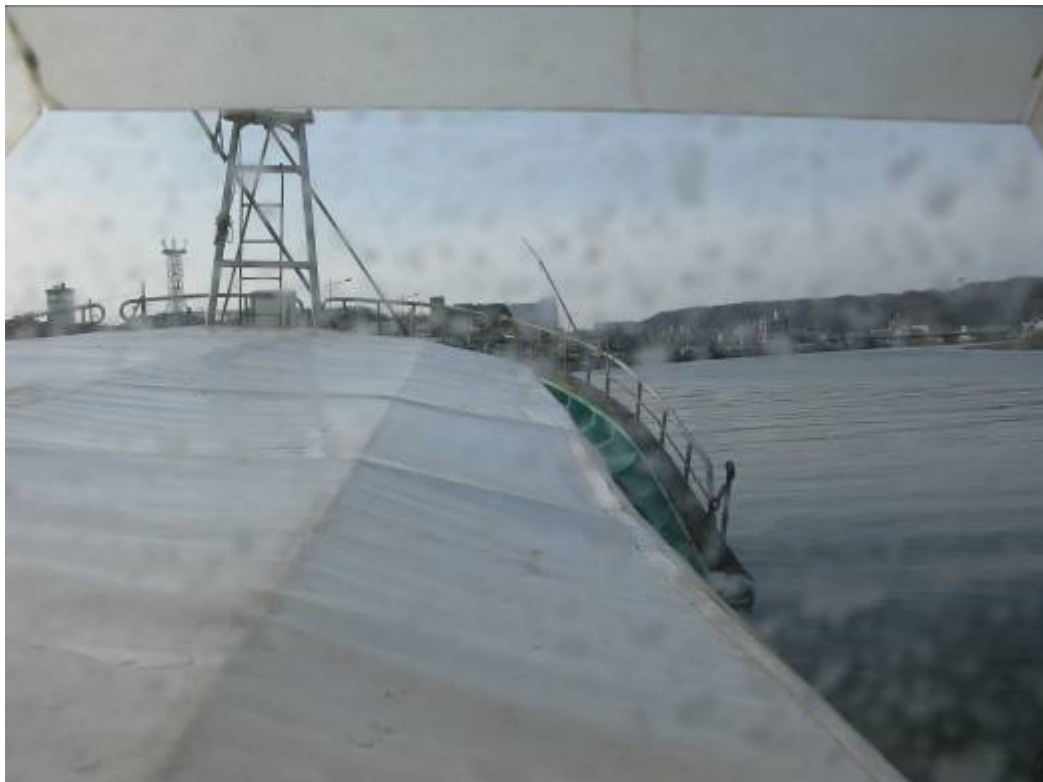
写真2 A船操舵室右舷前部から見た船首方の見通し状況

揚網中の操船位置である操舵室の右舷前部から前方を見たとき、左舷船首方約100mまでは死角になっていて、モーターボートなどの小型船舶を視認できない状況であった。

船長の口述によれば、通常、航行中は操舵室を左右に移動して窓から顔を出したり、船首を左右に振ったり、レーダーを活用するなどして船首方の死角を補う見張りをしており、揚網を終えて発進する際も、操舵室を左右に移動し、窓から顔を出して前方を確認するようにしていたが、船首部に甲板員を配置して見張りに当たらせることはしていなかった。

2.5.4 から、A船は、揚網中の操船位置である操舵室右舷前部に立つと、左舷船首方約100mの範囲に死角（以下「船首死角」という。）が生じていたものと考えられる。

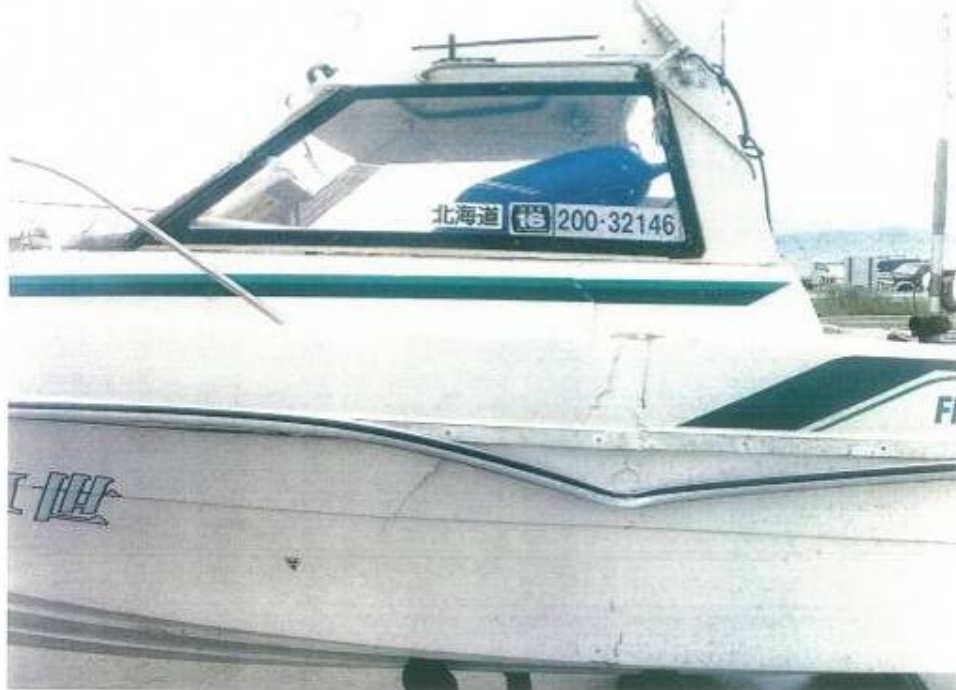
写真3 B船の損傷状況（左舷中央部）

左舷船側外板にき裂及び擦過傷が生じた。
