船舶事故調査報告書

船種 船名 漁船 長久丸

事故種類 転覆

発生日時 平成20年10月3日 概ね04時

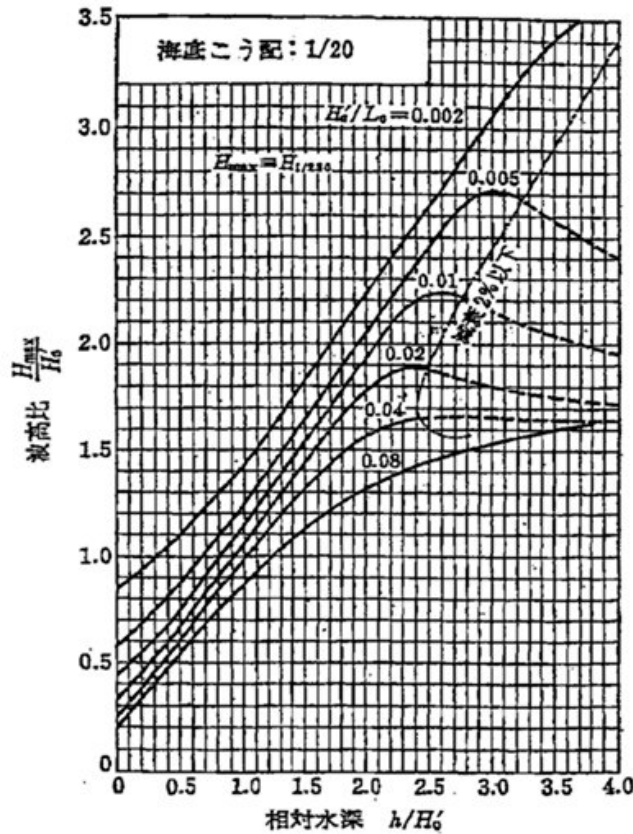
相対水深と波高比

沖の波高(H_0)を1.11m、波周期(T)を9.1sとすると、この波の波長(L_0)は、 $L_0 = 1.56 T^2$ より、約129mとなり、波高/波長比(H_0/L_0) = 1/116となる。この波が沿岸域に近づいたとき、2.8から海底こう配 = 1/20とすれば、下図(相対水深と波高比^{*5})より相対水深(h/H_0) = 1.8、波高/波長比(H_0/L_0) = 1/116から、波高比 H_{max}/H_0 を読み取ると $H_{max}/H_0 \doteq 1.8$ となる。

この結果、事故発生場所での波高 $H_{max} \doteq 2.0$ mとなる。このとき、波長(L)は、水深(h) = 2.0m、波周期(T) = 9.1sから、 $L = T \times \sqrt{g \cdot h} \doteq 40$ mとなり、波高/波長比(H_{max}/L) = 1/20と沖の波の波形こう配の約6倍急峻な波である。

以上から、本事故発生場所において、波高約2m、波形こう配約1/20以上の磯波が生じていたものと考えられる。^{*6}

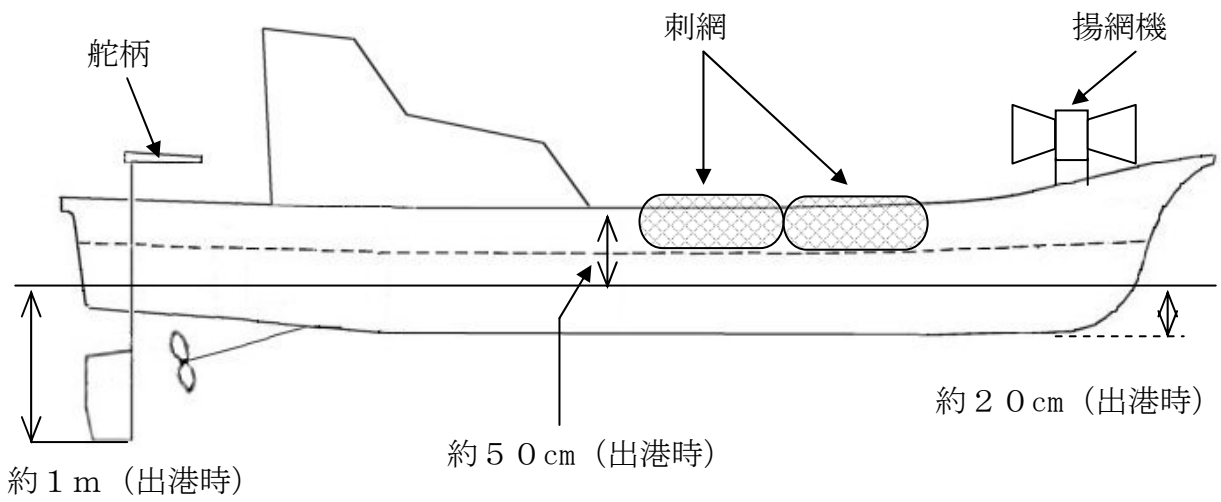
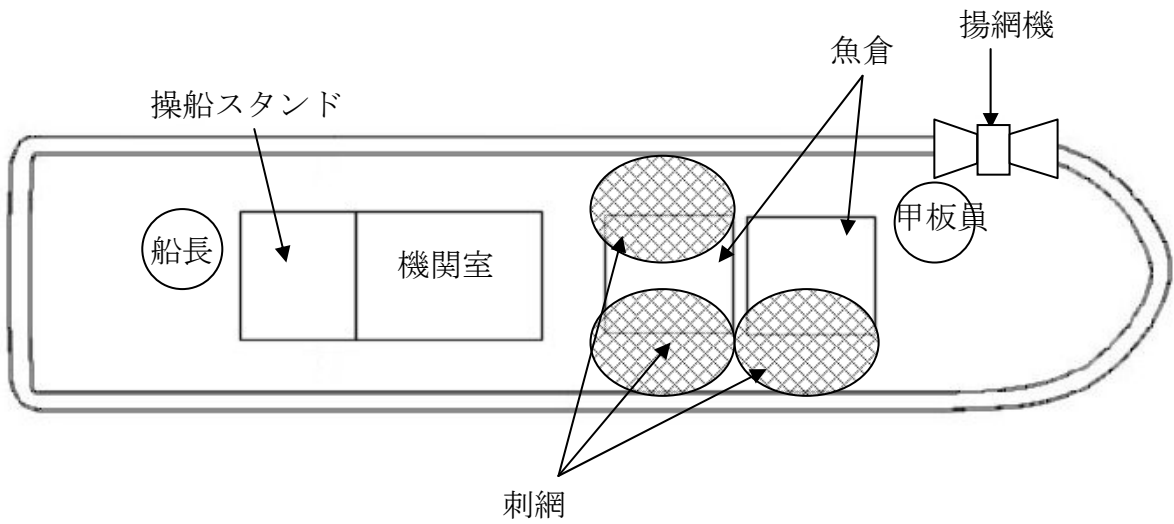
付図2 船体略図

本事故発生時、水分、漁獲物などを含めて1組当たり平均約60kgとなった刺網を、前部甲板の右舷側に2組、左舷側に1組、固縛することなく積載していた。

1 組当たり約 60 kg の刺網 3 組合計約 180 kg の刺網を前部甲板に置いたこと、船長及び乗組員の体重をそれぞれ約 70 kg と仮定すると合計約

140kgが甲板上にあったこと、また、約30kgの揚網機が左舷船首に装備されていたことから、重心が上昇しているが、前所有者が使用していたときに数多く同じ状態で運航していたことから、大きな影響はなかったものと考えられる。しかし、操業中は重心が上昇して、メタセンター高さ（GM）が小さくなり復原性は出港時より悪化していたものと考えられる。

船体写真、同型船の写真等から、本船は、船底こう配がほとんどなく、船底と船側とがほぼ直角に接続され、ほぼ全長を通じて幅が一定な箱形の船型である。箱形の船型は、GMが大きく復原力は大きいという特徴がある。

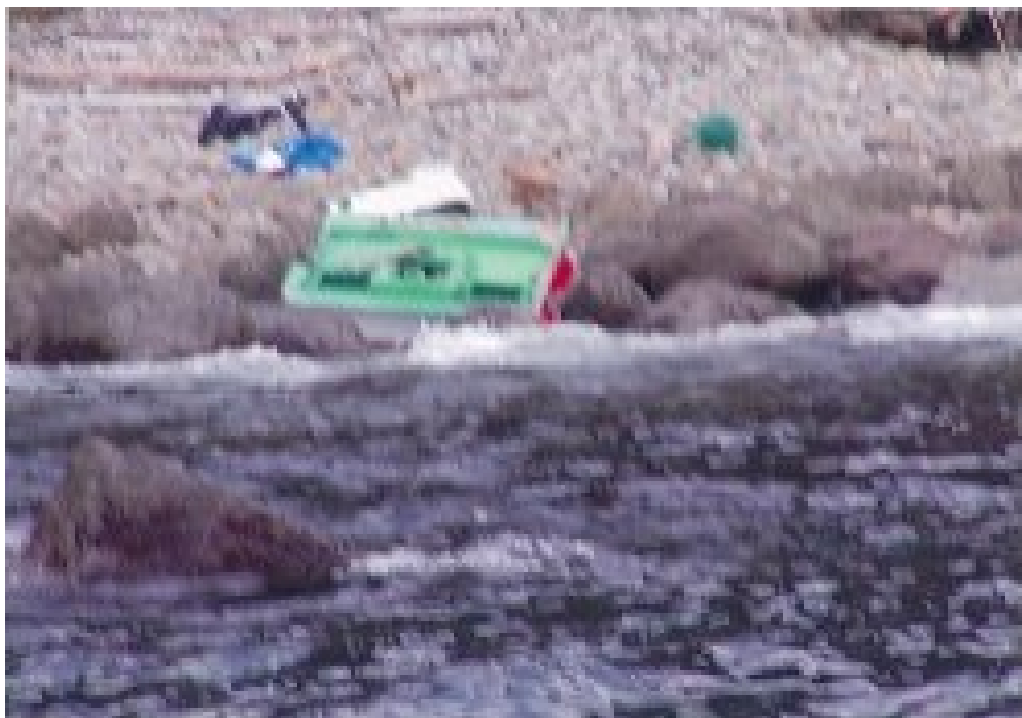
写真1 海岸に打ち上げられた本船後部

和歌山漁業協同組合職員（以下「漁協職員」という。）の口述及び事故後海岸に打ち上げられた本船の写真によれば、船体に破断が生じて二分し、全損となった。打ち上げられた場所は、干出岩Aの西南西方約 500 mの海岸であった。

2.3 から、船体に破断が生じて二分し、全損となったものと推定される。
