# 船舶事故調査報告書

船種船名 漁船 第八十八吉祥丸

事故種類 乗組員負傷

発生日時 平成20年12月12日 14時00分ごろ

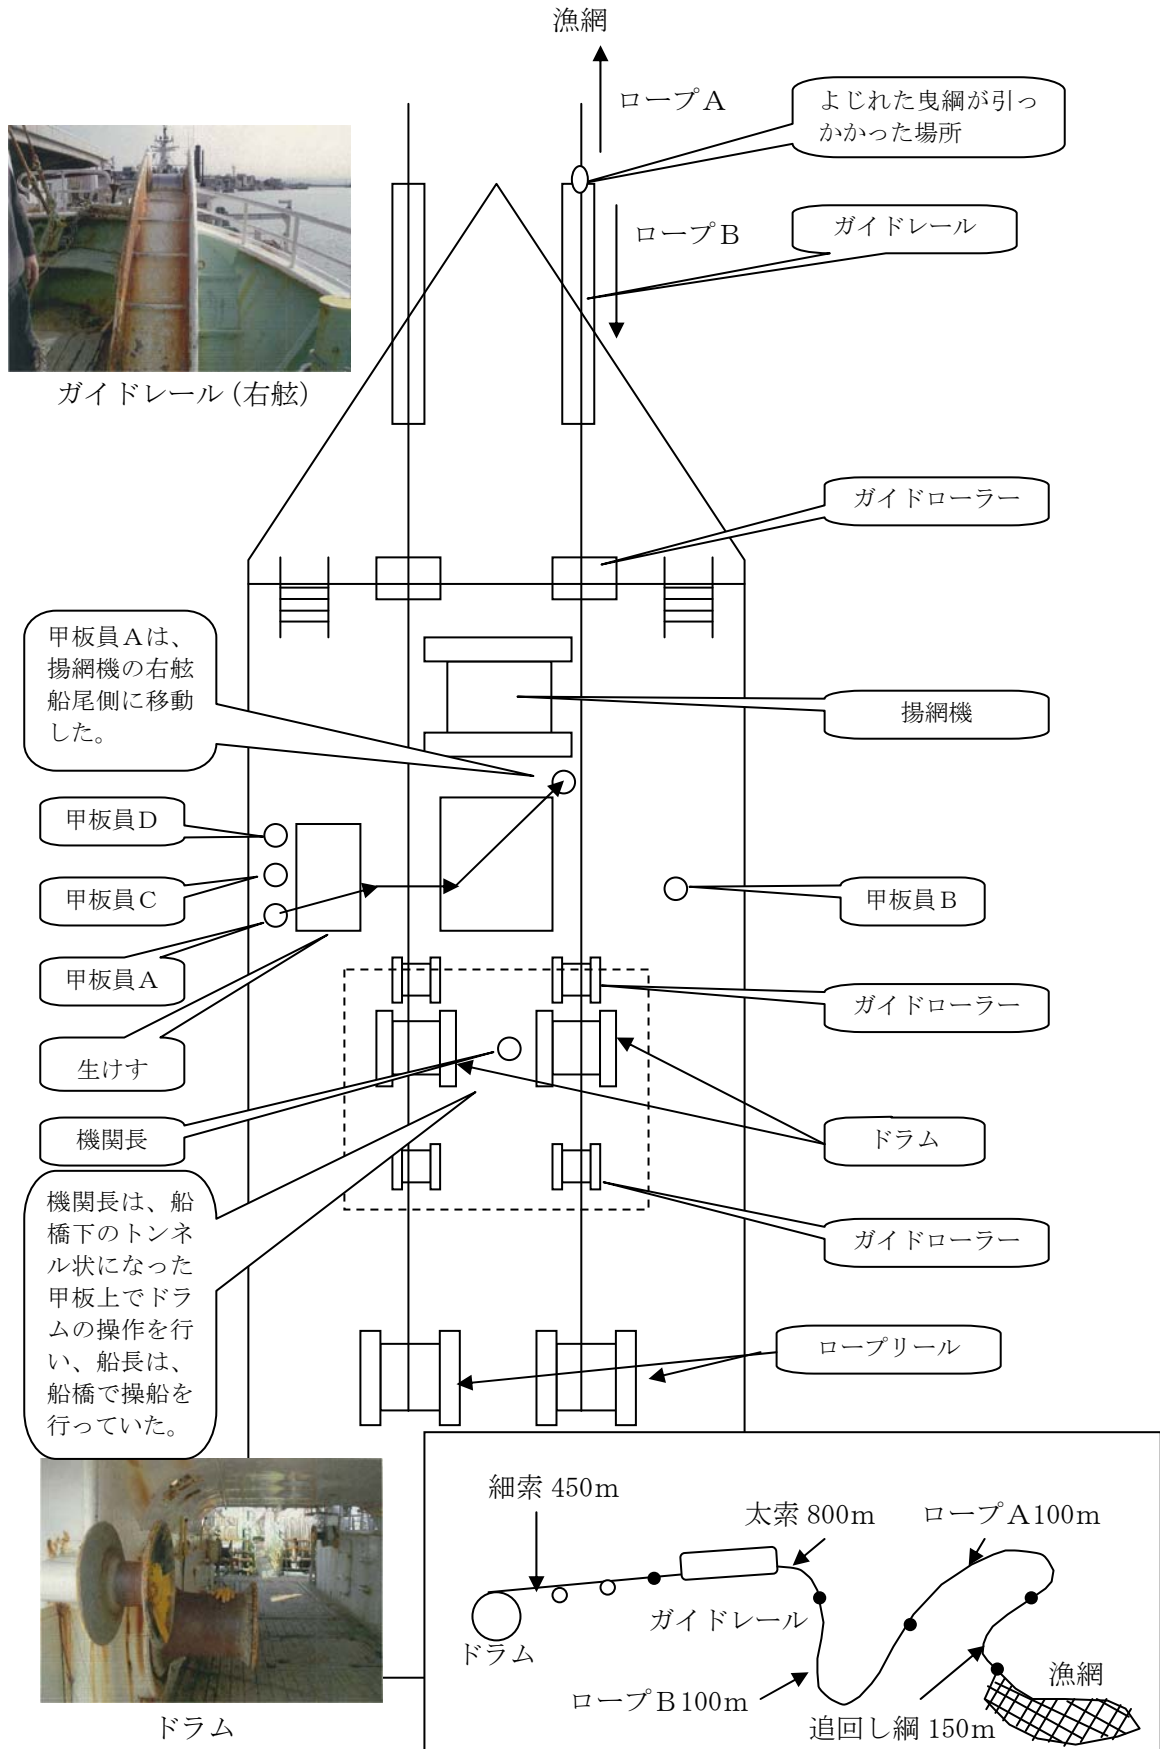
## 付図2 甲板状況等概略図

13時58分ごろ、機関長は、ドラム側から細索、太索、ロープB及びロープAの順につながれた両舷の<sup>ひきづな</sup>曳綱を巻き上げているとき、右舷側のロープBとロープAのつなぎ目がよじれてガイドレールに揚がってきたのを認めた。

機関長は、このままではドラムに巻けないので、両舷ドラムとも巻き揚げを停止し、よじれた部分をいったんガイドレールの前方に戻して、よじれを解こうと右舷側ドラムだけ逆回転させたところ、よじれた部分がガイドレールの先端に引っかかった。このため、右舷側の曳綱は、ドラムからガイドレールまでの間で上甲板に接するほどたるんだ状態となったが、機関長は、そのうちによじれた部分が船外に落ち、よじれが解けるだろうと思い、しばらく様子を見ることとした。

14時00分ごろ、甲板員Aは、たるんだ曳綱が跳ねる危険があることは認識していたが、甲板員C及び甲板員Dが戻らず状況が変わらなかったことから、曳綱等の様子を見ることとし、緊張した左舷側の曳綱の下をくぐり、揚網機の船尾側に移動し揚網機の右舷側から、おそるおそる顔をのぞかせ船首の方を見ようとした。そのとき、ガイドレール先端に引っかかっていた曳綱のよじれた部分が自然に解け、海中にある漁網や曳綱等の重みで曳綱が一気に緊張し、跳ね上がった曳綱が甲板員Aの顔面を打ち、甲板員Aは負傷した。

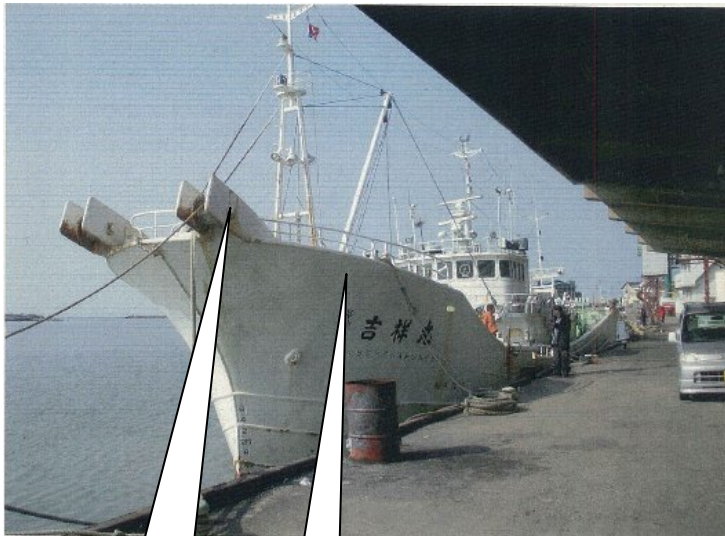
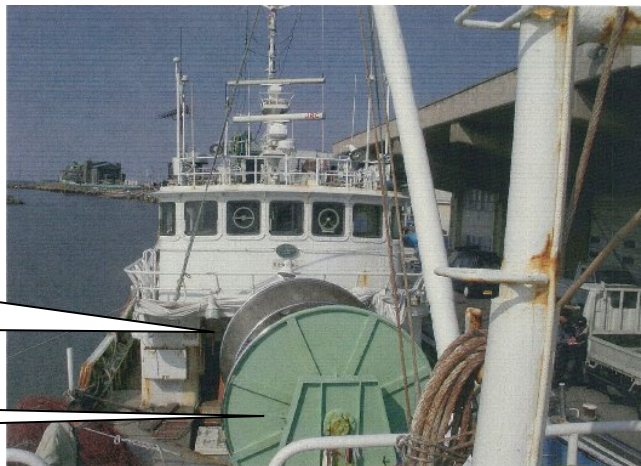
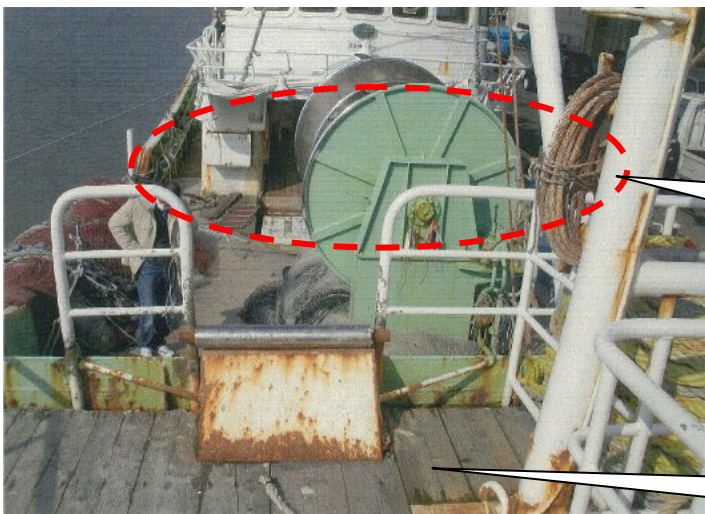
# 写真1 甲板装備等概要

ガイドレール

船首楼甲板

船橋下のトンネル状の空間

揚網機

船橋から死角になる範囲

船首楼甲板  
ガイドレールが設置されている。
