# 船舶事故調査報告書

船種船名 水上オートバイ 4-TEC-SC

船種船名 水上オートバイ GTX-L

事故種類 衝突

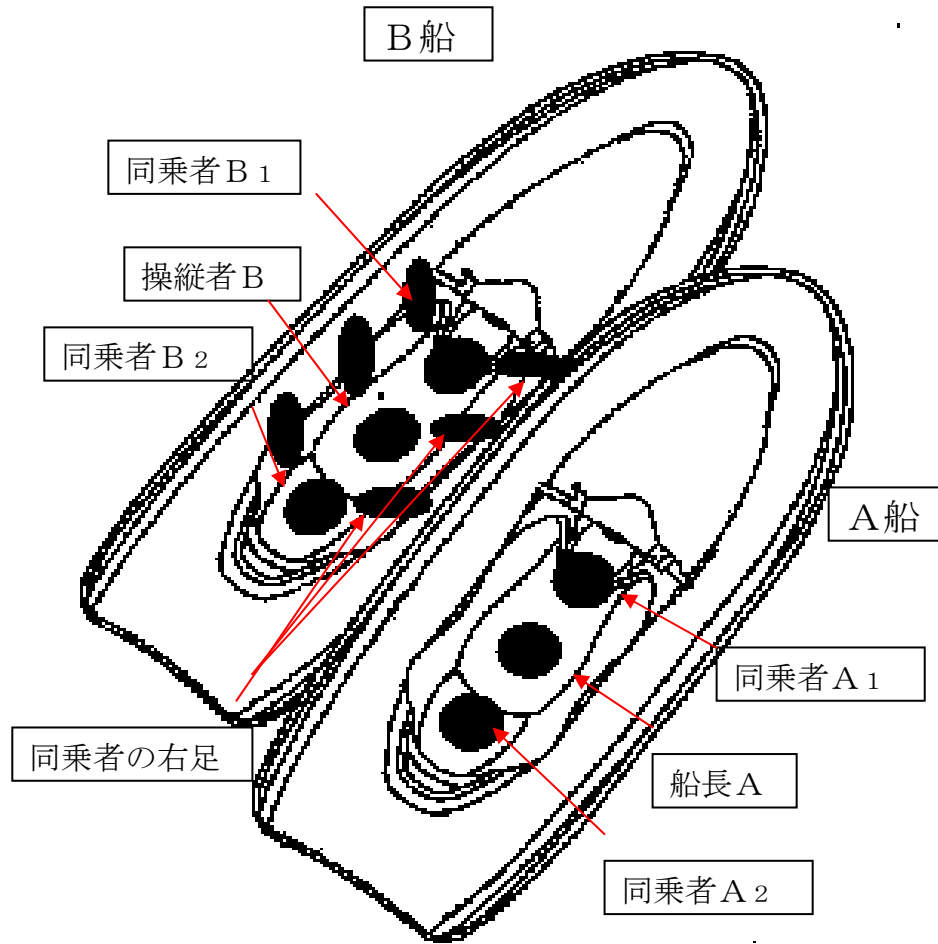
付図2 衝突時の概略図

船長Aは、衝突の1～2秒前、前方2～3mのところ接近したB船に気付く、直ちに右ハンドルをとり、スロットルレバーを放したが、A船の左舷船首部がB船の右舷船首部に右後方から衝突し、その直後、A船の左舷中央部とB船の右舷中央部がさらに衝突した。

2.1 から、A 船の左舷船首部と B 船の右舷船首部が衝突したものと考えられる。

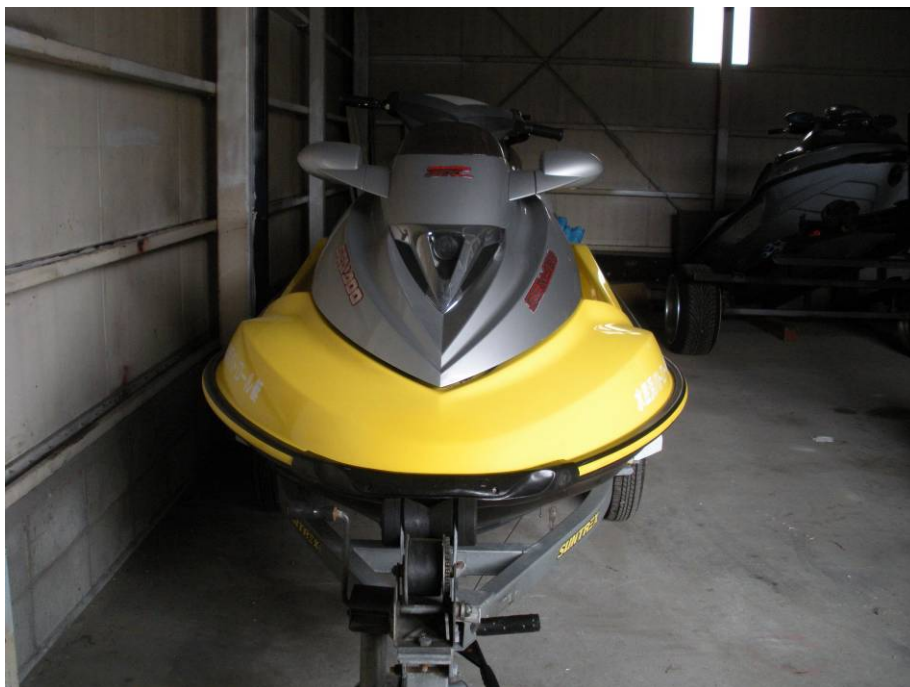
写真1 A船の船体写真

A船は左舷船首部に擦過傷を、B船は右舷船首部に擦過傷を生じた。
