# 船舶事故調査報告書

船種船名 モーターボート 清風丸  
船舶番号 252-17408 和歌山  
総トン数 5トン未満（長さ8.54m）

事故種類 乗揚  
発生日時 平成20年10月4日 22時40分ごろ  
発生場所 和歌山県美浜町  
紀伊日ノ御埼灯台から真方位249° 520m付近  
（概位 北緯33° 52.8′ 東経135° 03.3′）

平成21年10月8日

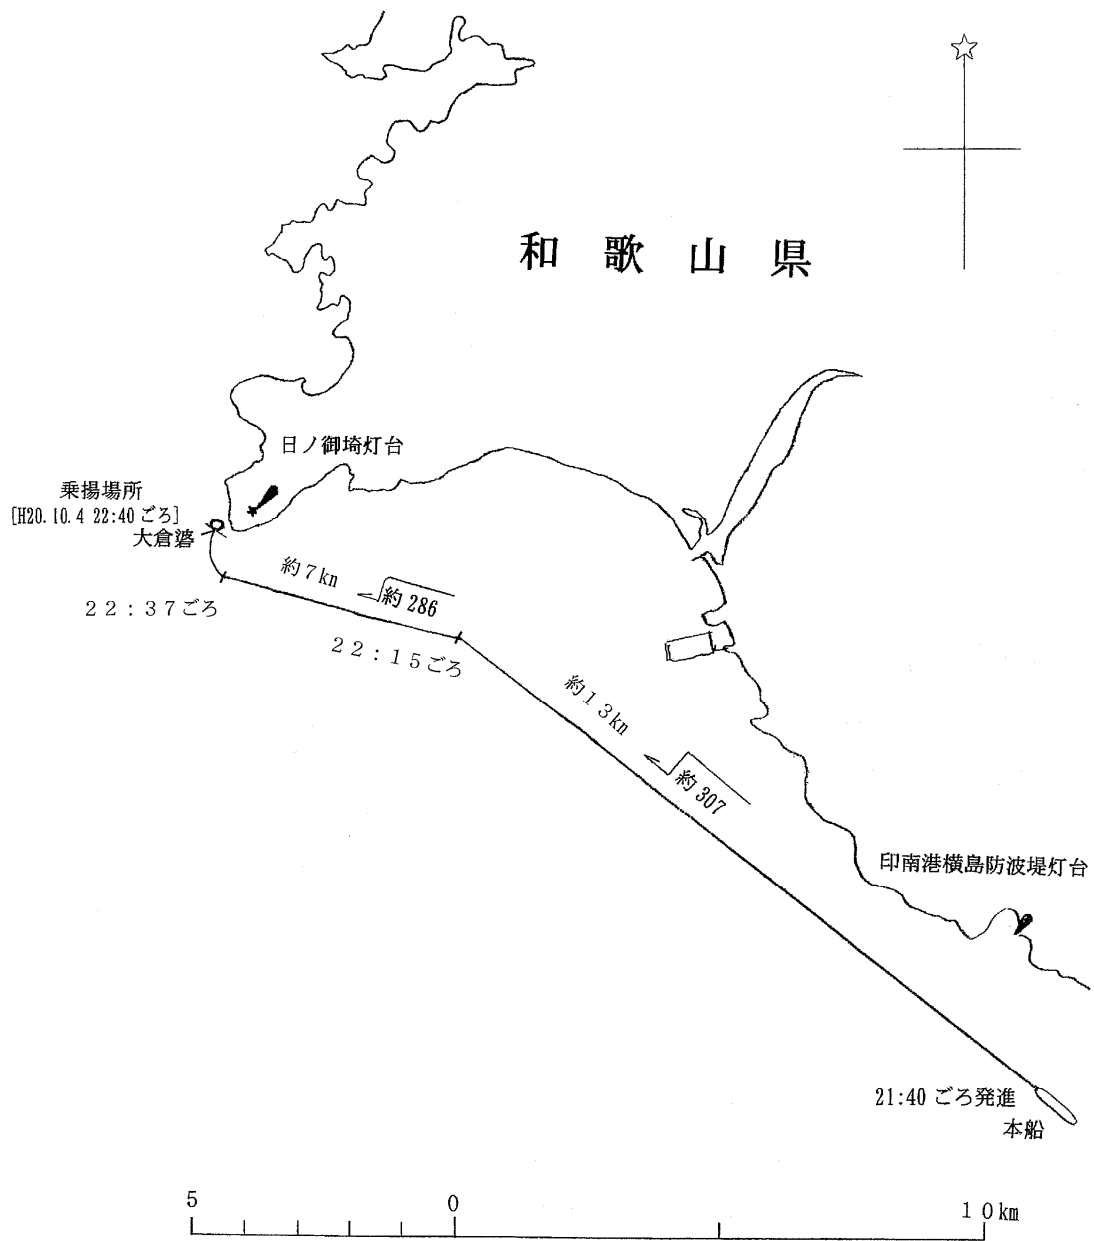
付図1 推定航行経路図

船長は、A船が本船を通過後、北に向ければ、いつものように大倉渚を離して航過できるものと思い、A船が無事通過したので安心して、GPSプロッターで船位を確認しないまま、ふだんより早めに右転を開始し、22時37分ごろ、日ノ御埼灯台から205°1,200m付近で、増速しながら針路を北に向け航行した。

船長は、本船を北に向けたのち、同乗者A及び同乗者Bの様子が気になり、後方を振り返って同乗者A及び同乗者Bの様子を確認した後、操舵室両舷側の窓が擦り傷のため見えにくかったので、足で舵輪を押さえ、身体を右に傾けて操舵室から身を乗り出して右舷前方の日ノ御埼灯台の灯光を見ながら航行中、22時40分ごろ、突然、前方が真っ暗になり、その直後大倉渚付近の浅所に、約13ノットの速力で乗り揚げた。事故前は、舵輪から手を離して足で押さえて航行していたため、北に針路を取るつもりが少しずつ北東側に向いたのだと思った。

2.1から、本船は、21時40分ごろ、印南港横島防波堤灯台から171°3,000m付近から、海南市の係留地向け航行を開始し、日ノ御埼灯台から120°4,900m付近で、針路を286°速力を約7knとして航行し、日ノ御埼灯台から205°1,200m付近で、針路を北方に向け、増速しながら航行中、22時40分ごろ、約13knの速力で、大倉碇付近の浅所に乗り揚げたものと考えられる。

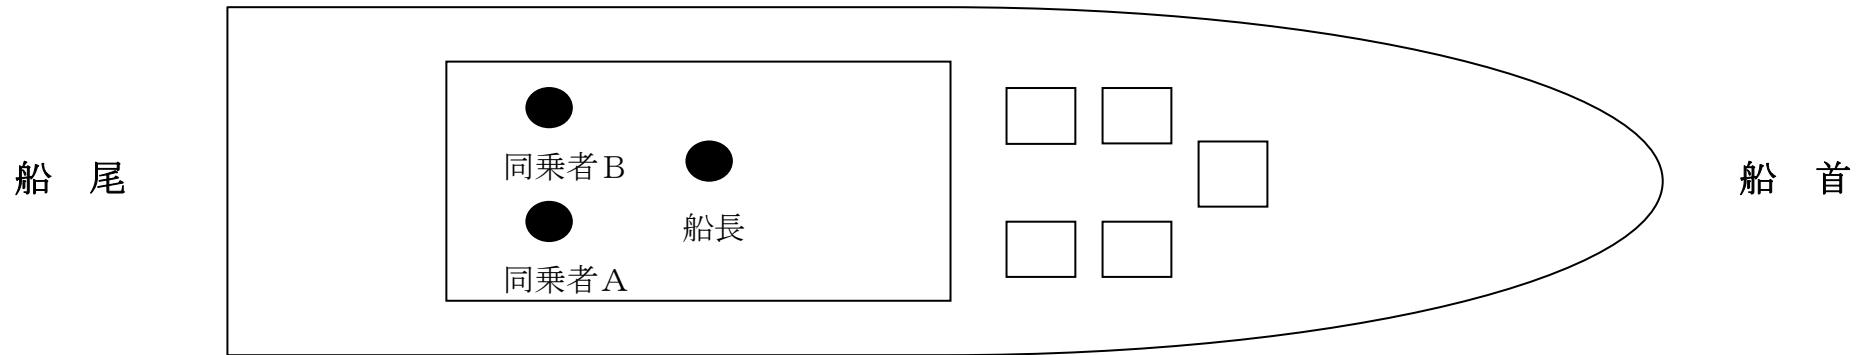
付図2 同乗者及び乗組員配置図

船長の口述によれば、船長が10日間の入院を要する左手首骨折等を、同乗者Aが腰部打撲及び顔面打撲等を、同乗者Bが40日間の入院を要する胸椎椎体圧迫骨折等を負った。

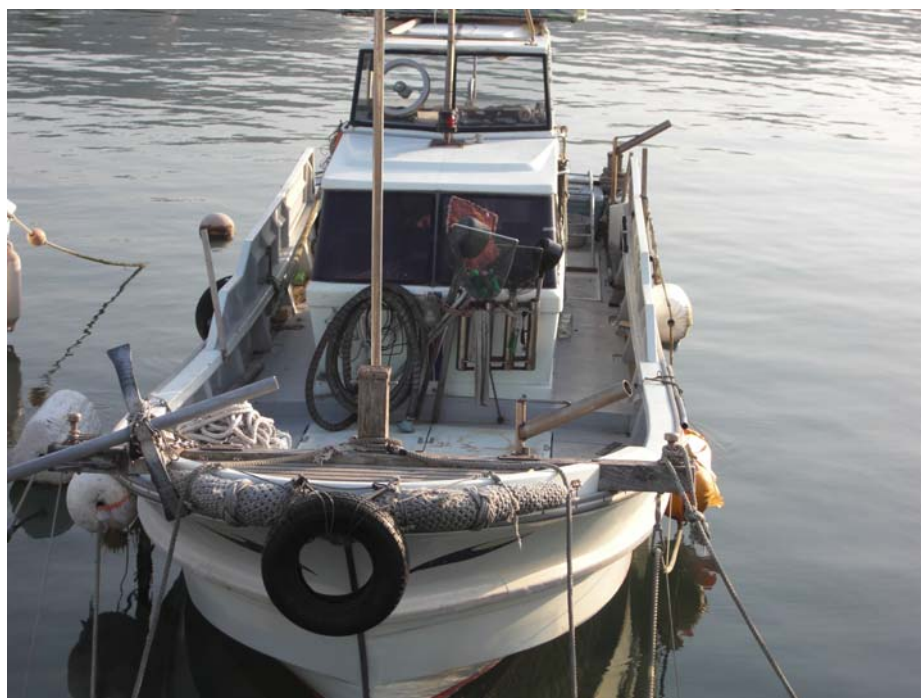
写真1 本船の船首側

船長の口述及び海上保安庁の情報によれば、本船には、左舷船首外板にき裂及び破口が、また、防舷材に破損が生じた。

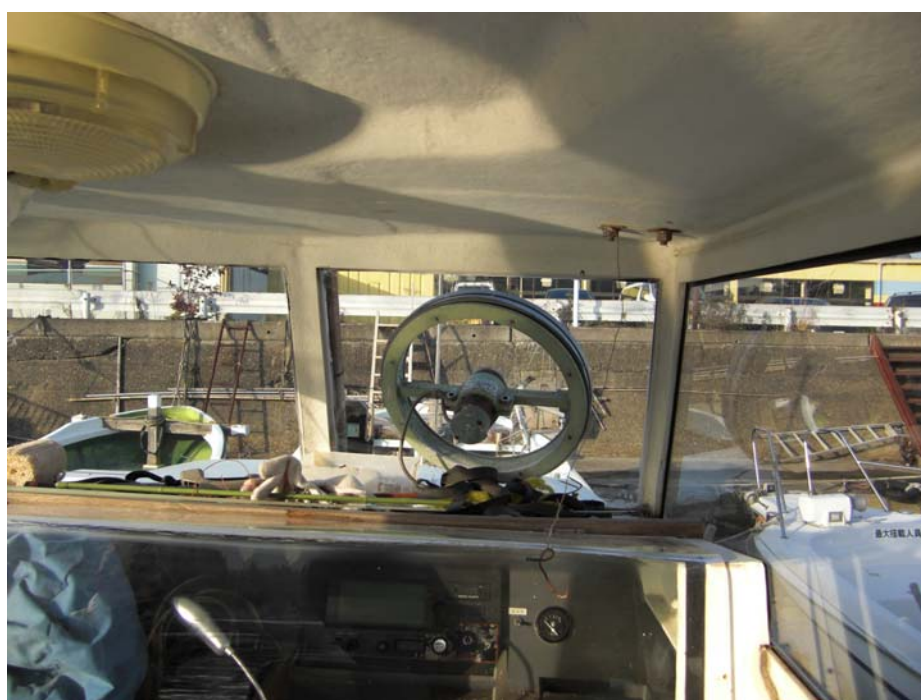
写真2 本船の操舵室からの見通し状況

本船の操舵室両舷側の窓は、プラスチック製で、擦り傷のため見えにくかった。

現場調査によれば、本船の操舵席から前方の見通しについて、特に見張りの妨げとなるものはなかった。
