船舶事故調査報告書

船種 船名 油タンカー TENRYU

事故種類 衝突（灯浮標）

発生日時 平成20年11月26日08時45分ごろ

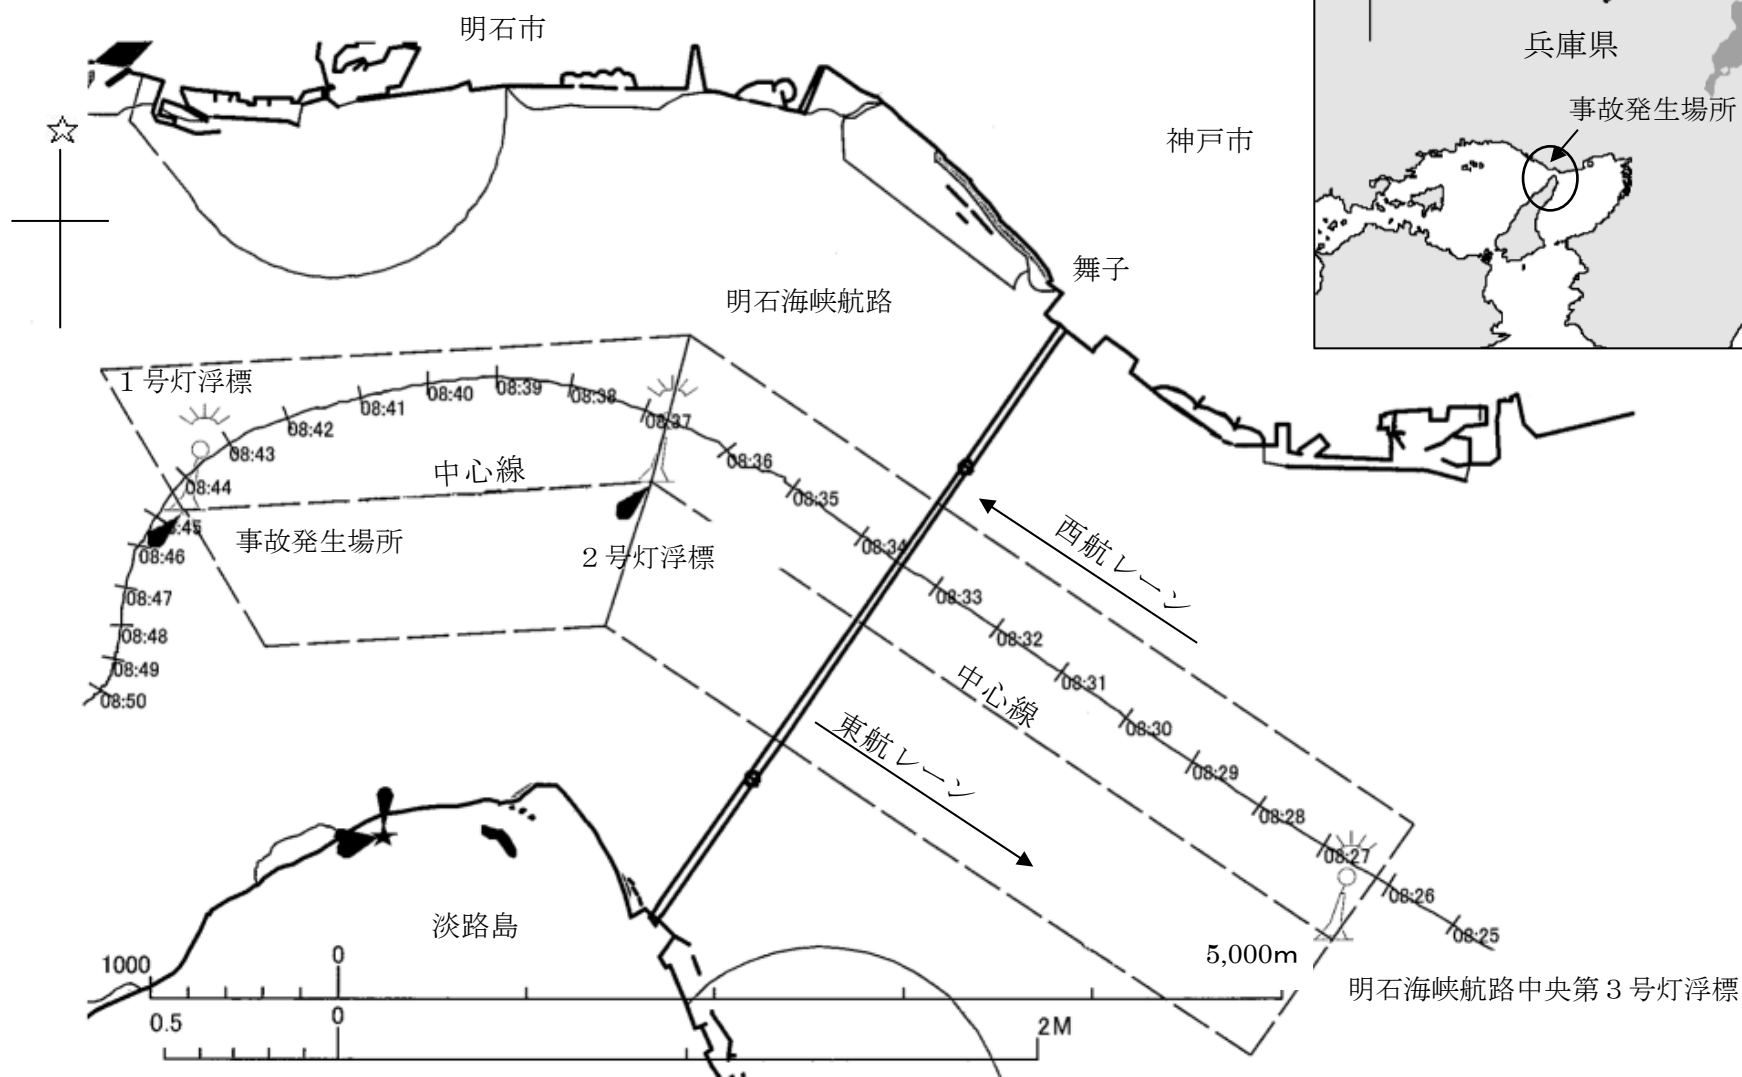
付図1 推定航行経路図

- (1) 本船は、水先人が水先を行い、08時26分ごろ、明石海峡航路の西航レーンに入航し、08時37分ごろ、2号灯浮標の右側を通過した。
- (2) 08時38分～40分、本船は、1号灯浮標を右舷側に見る約 283° ～ 262° の針路、船首方位約 258° ～ 238° で、西航レーンを西潮流に圧流されて北方へ膨らんだ航跡を描きながら、速力約 13.4kn ～ 11.8kn で西進した。
- (3) 本船は、08時45分ごろ、針路約 213° 、速力約 8kn 、船首方位約 192° で航行中、江崎灯台から $331^{\circ} 1.1\text{M}$ （北緯 $34^{\circ} 37.3'$ 東経 $134^{\circ} 58.8'$ ）付近において、1号灯浮標に衝突した。

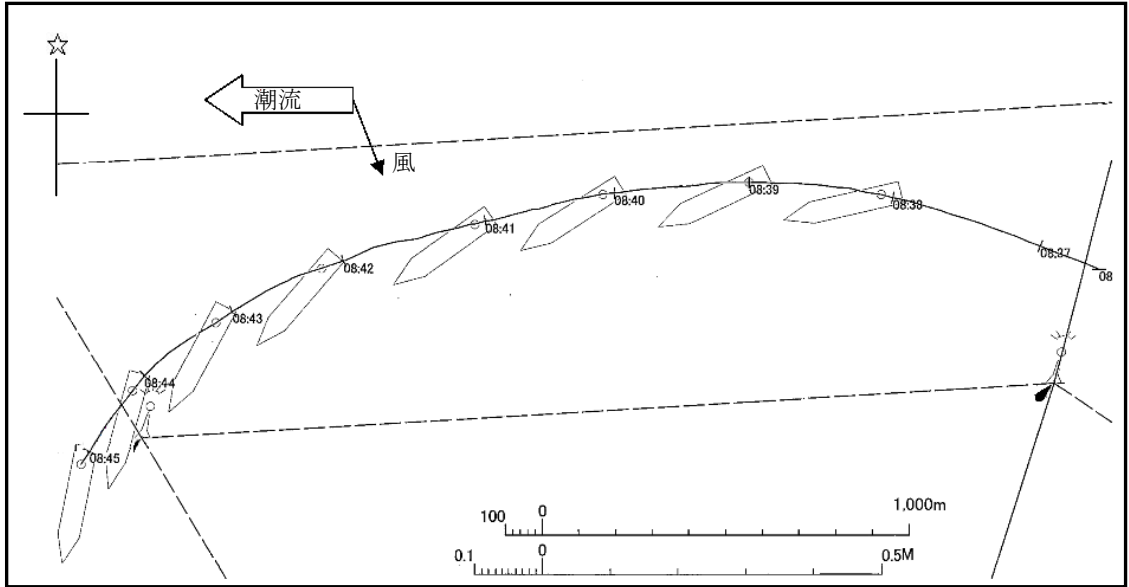
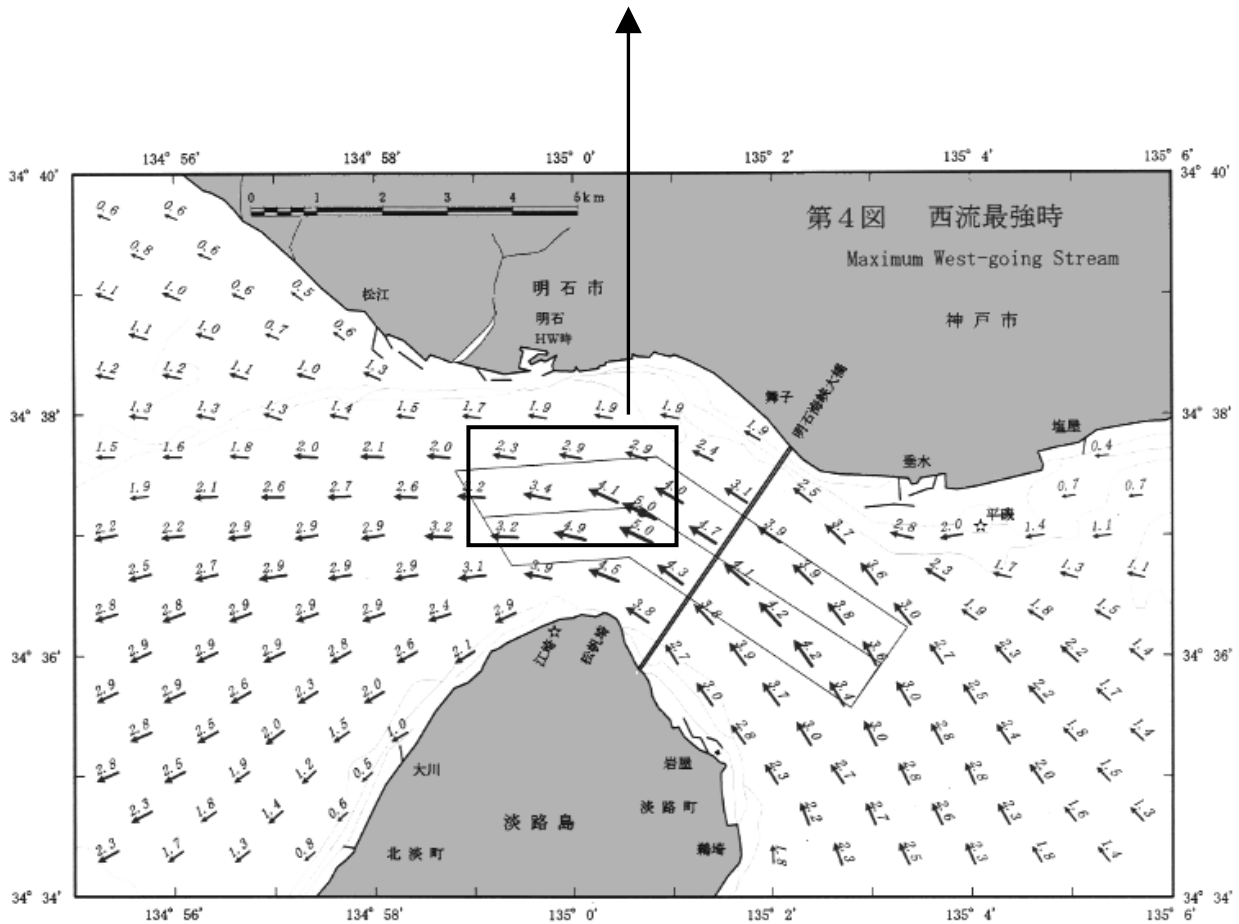
付図2 圧流の状況 (A I S記録による)

- (1) 本船は、水先人が、西航レーンの出口付近にあった漁具を避けて1号灯浮標の南側を航行しようとして左転したところ、西潮流に圧流されて1号灯浮標の南側に向けた針路をとれなかったことから、同灯浮標に衝突したものと考えられる。
- (2) 本船は、水先人が、1号灯浮標の南側に向けて左転を開始するのが遅かったことから、西潮流に圧流されて1号灯浮標の南側に向けた針路をとることができなかつたものと考えられる。
- (3) 本船は、西潮流に圧流され、1号灯浮標付近に向けた針路で航行していたが、水先人は、しばらくしたら針路は1号灯浮標の南側を向くと考えて航行したため、衝突するまで1号灯浮標の南側に向けた針路をとれなかった可能性があると考えられる。
- (4) 水先人は、船長から1号灯浮標に接近している旨を知らされたが、本船の針路が1号灯浮標の南側を向くことを期待して左舵の最大舵角をとったが、衝突するまで1号灯浮標の南側に向けた針路を取ることができなかつたものと考えられる。
- (5) 次のことが、本事故発生に関与した可能性があると考えられる。
 - ① 本事故発生前、1号灯浮標付近から北側900mにかけて、多数の漁具があり、定められた交通方法による航行ができなかつたこと
 - ② 事故発生場所付近の水域に、約4.5knの西潮流があつたこと
 - ③ 本船が巨大船で、喫水が船首、船尾とも約12.7mであり潮流の影響を受けやすく、また、速力約16kn、舵角35°のとき、旋回縦距0.51～0.55M、旋回径0.56～0.57Mであり、所定の回頭を得るまでに多大な時間と距離を要すること
 - ④ 本船が、1号灯浮標に向かう針路で接近していることを船長が知つたとき、自ら操船を行わなかつたこと

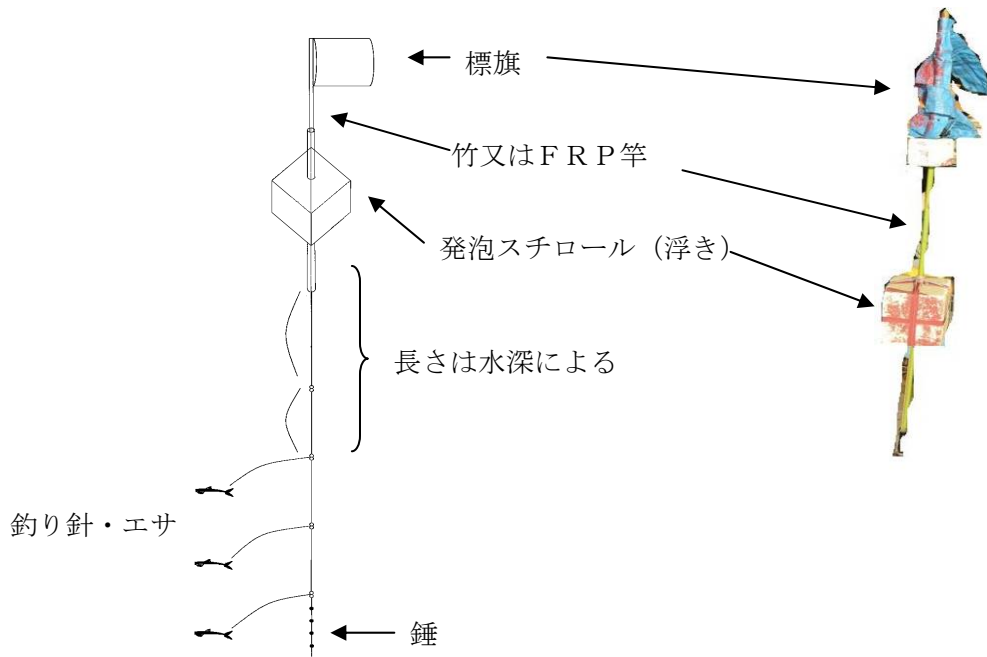
付図3 漁具（さわら立て縄）

海面上約1mの旗竿を立てた浮標の下に釣り糸を付けた漁具を、約20m間隔に15本ほど投入し、浮標の沈み具合を見て、漁具を取り込んで漁獲やエサの付け替え等を行う。漁具はそれぞれ独立しているため、潮に流されるが、

漁具の間を船舶が航行することもできる。漁況により、漁具が1か所に集中することもある。この漁法は、一般にあまり知られていないため、航行船舶のほとんどは、海面上の漁具標識を見てもどのような漁法か判別できない。

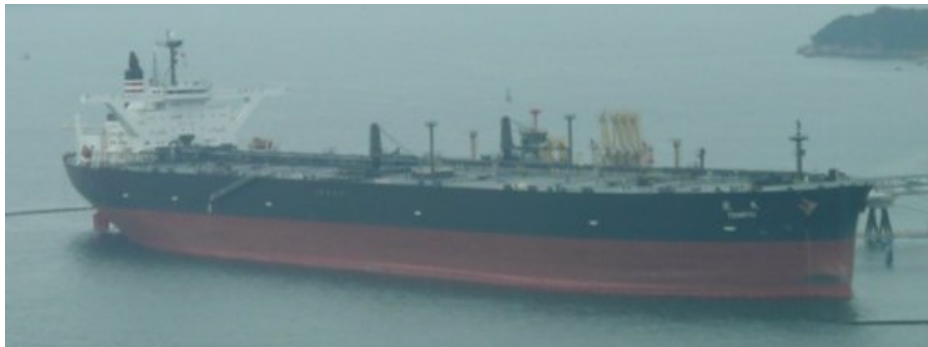
写真1 坂出港係留中の本船の状況

船長及びA社担当者の口述によれば、本船は、右舷外板喫水線付近及び右舷ビルジキールに擦過傷が、推進器翼4翼先端部に欠損が生じた。

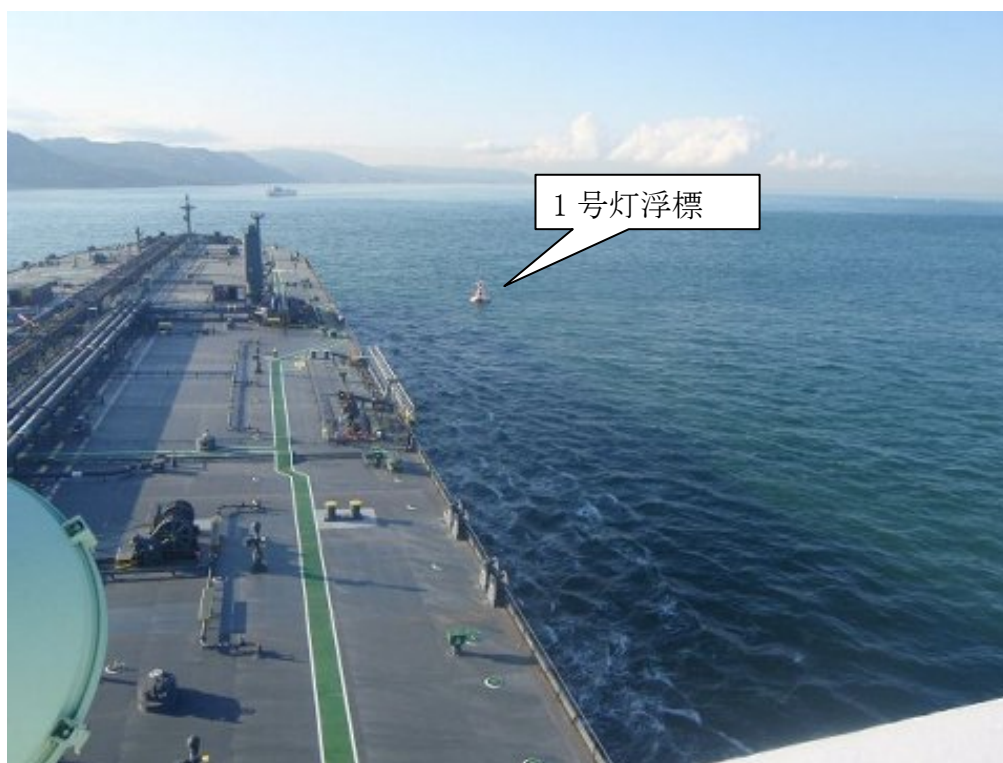
写真3 衝突直前の状況

水先人は、1号灯浮標の南側を通過する針路をとろうとしたが、本船は、西潮流により船首を1号灯浮標に向けた態勢で、右舷方向に圧流されながら西進した。

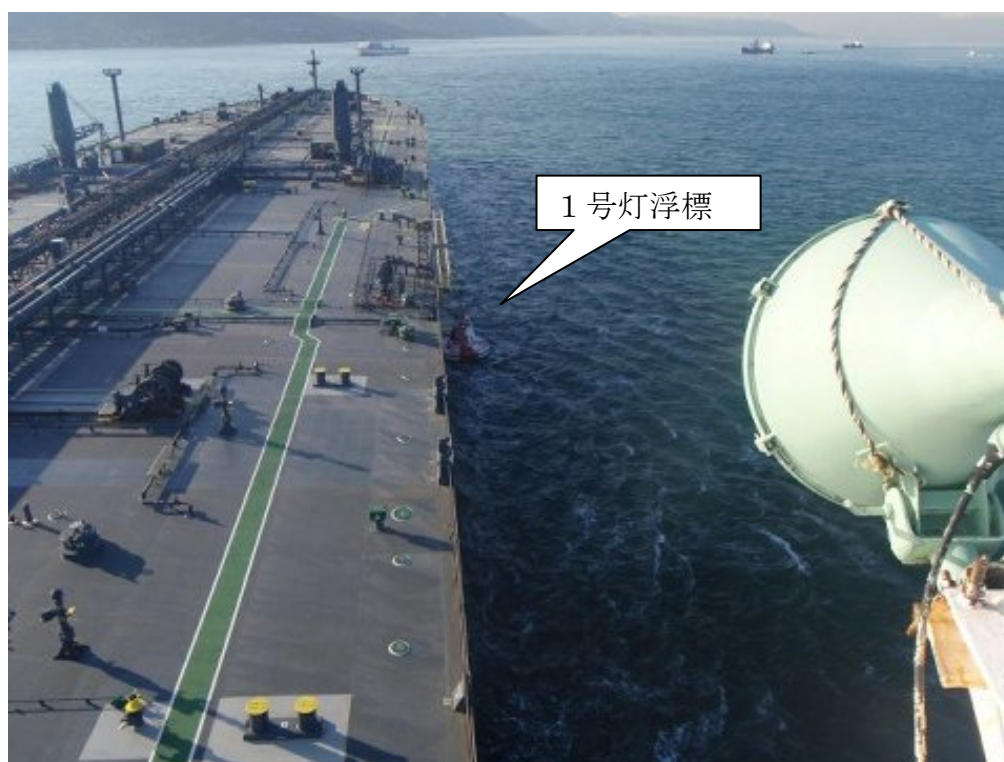
写真4 衝突中の状況

杯をとり、次いで右舵一杯としてキック作用^{*6}による衝突回避を試みたが、08時45分ごろ、本船の右舷中央部が、設置位置より西方へわずかに振れ回っていた1号灯浮標に衝突した。

2.1、2.3及び2.4から、本船の右舷中央部が、1号灯浮標に衝突し、同灯浮標は、北西方向に押し出され、海底の沈錘につながれたチェーンが破断し、流出したものと考えられる。

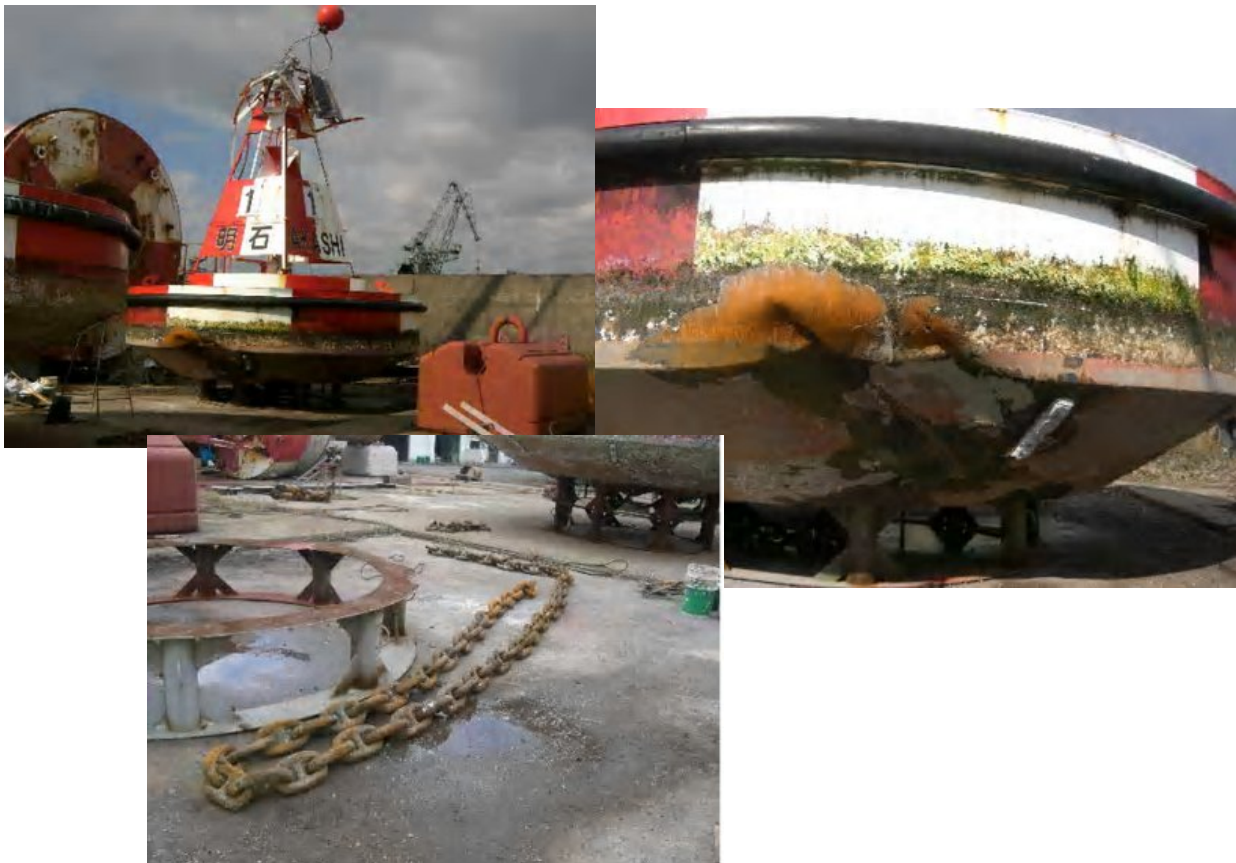
写真6 灯浮標損傷の状況

1号灯浮標の管理者によれば、1号灯浮標には、衝突によって灯器及び太陽電池パネルに破損が、浮体に破口を伴う凹損が生じるとともに海底の沈錘につながれたチェーンが破断し、同灯浮標は流出した。

流出した1号灯浮標の位置には、警戒船が配備され、12月7日に代替の灯浮標が

設置された。
