船舶事故調査報告書

船種船名 モーターボート 大夢
船舶番号 281-38423 愛媛
総トン数 5トン未満 (長さ6.07m)

事故種類 転覆
発生日時 平成20年8月31日 11時20分ごろ
発生場所 愛媛県松山市白石ノ鼻北方沖
頭崎灯台から真方位156° 2,000m付近
(概位 北緯33° 54.4' 東経132° 42.4')

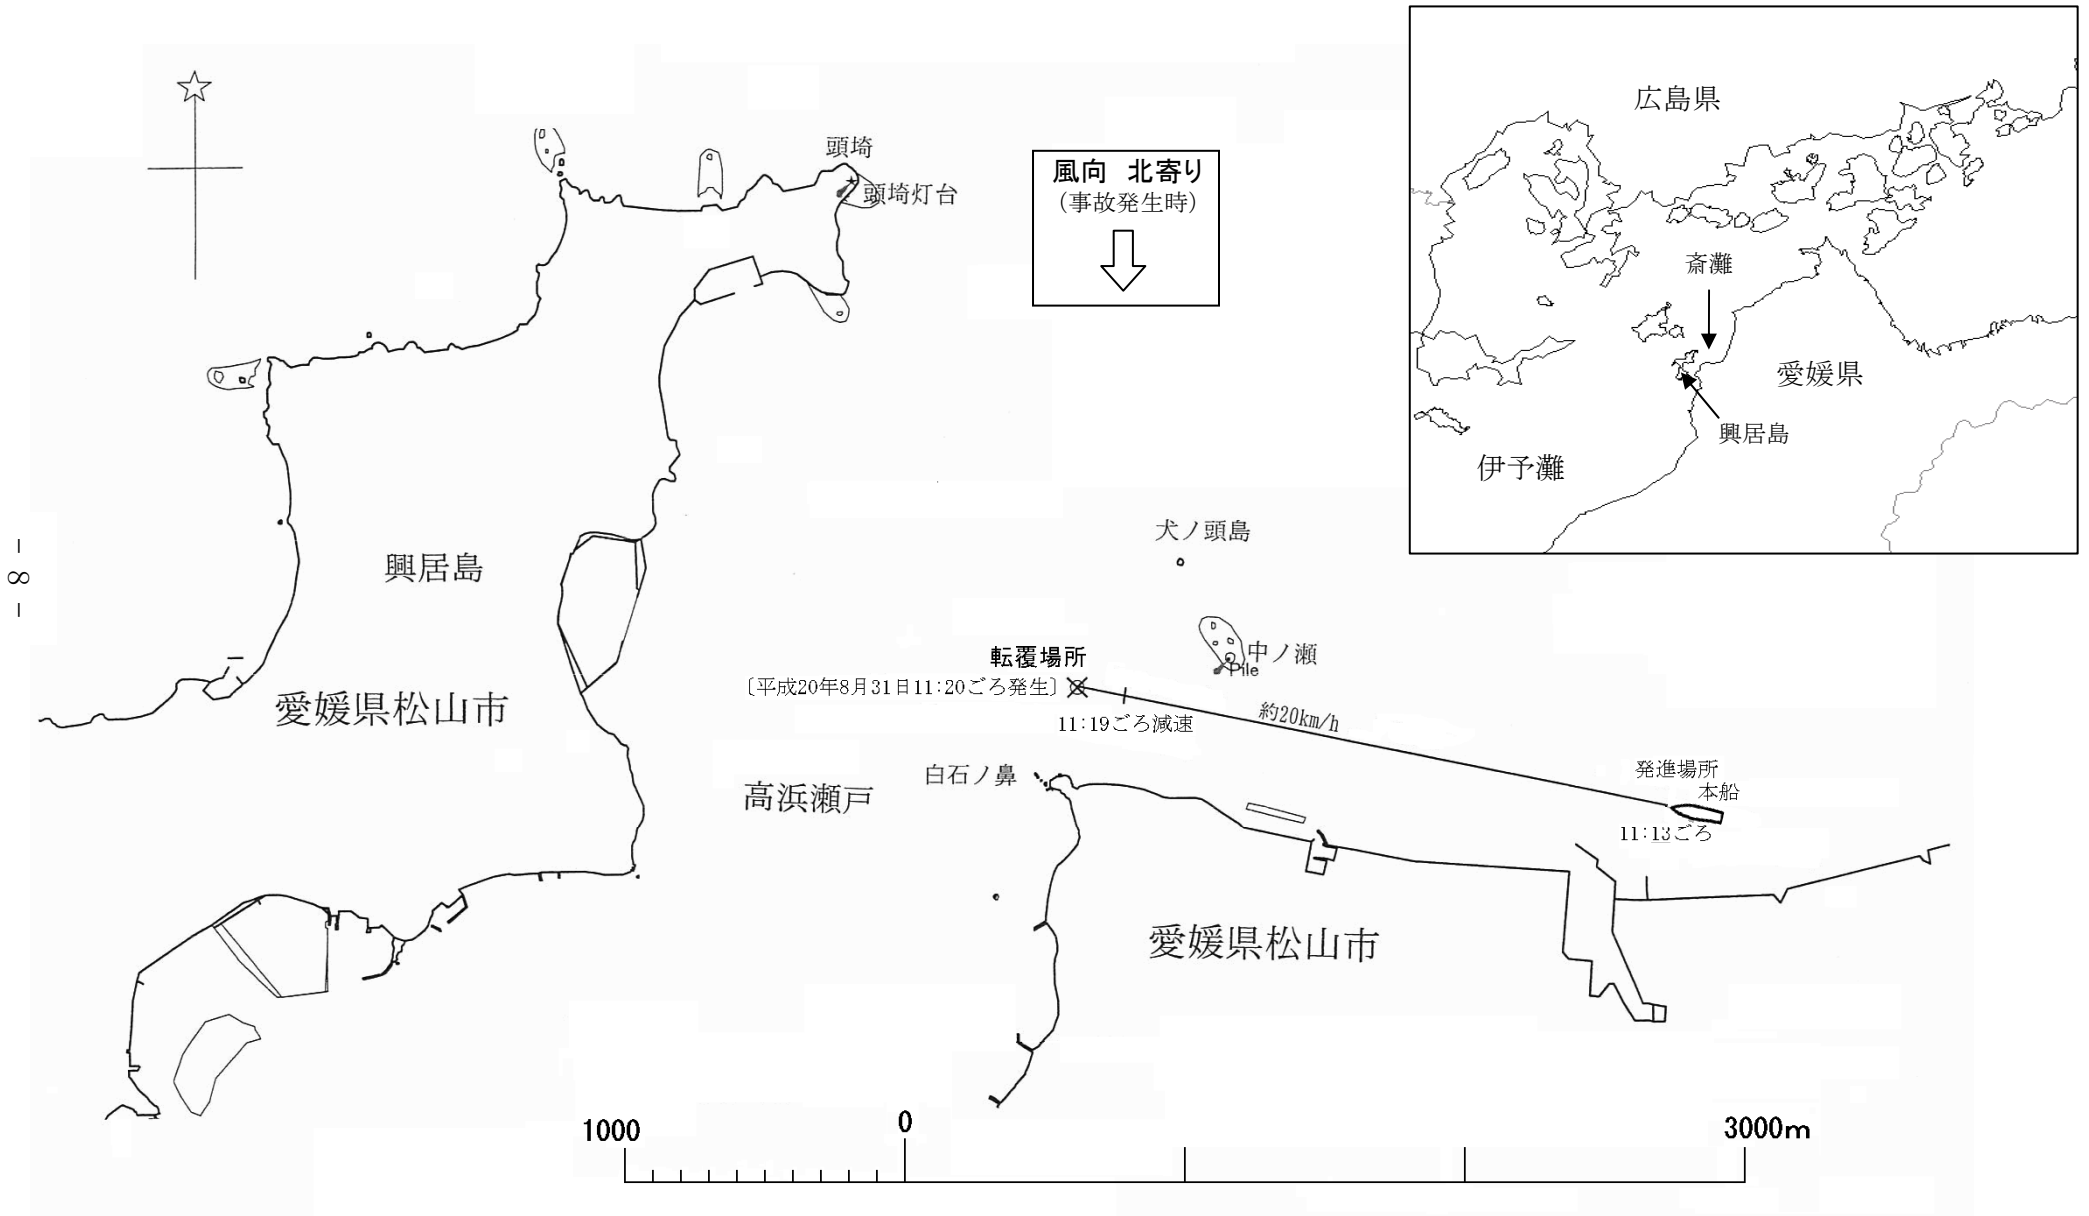
付図1 推定航行経路図

本船は、白石ノ鼻沖を航行中、前方から高波を受けて船全体が海水を被り、船内に海水が滞留したところに、11時20分ごろ頭崎灯台から156° 2,000m付近で、さらに波高約1.5mの高波を受けて転覆した。

(付図1 推定航行経路図、写真1 本体船体(船首側)、写真2 本船船体(船尾側) 参照)

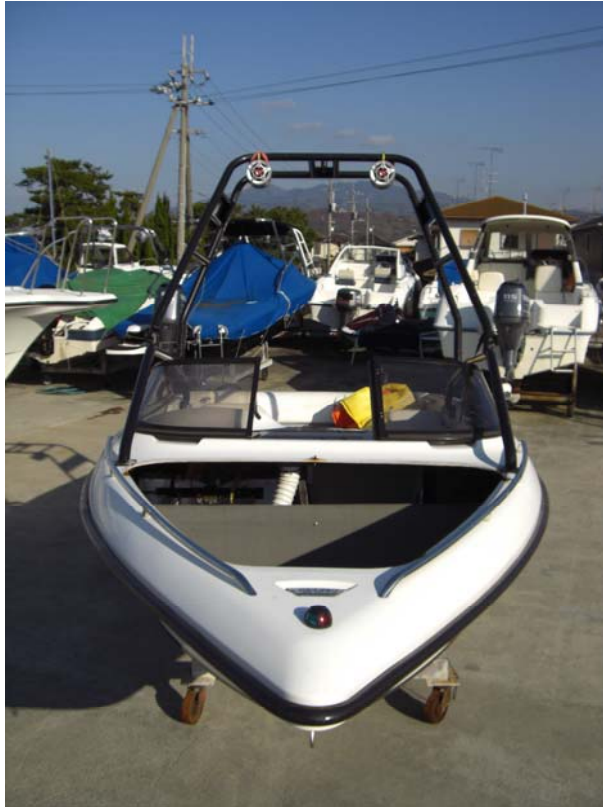
写真1 本船船体（船首側）

船長の口述によれば、本船の機関及び機器類が海水に濡れて使用不能となった。
