船舶事故調査報告書

船種船名 モーターボート 豊丸
船舶番号 280-27217香川
総トン数 5トン未満（長さ6.79m）

事故種類 転覆
発生日時 平成20年9月21日 10時20分ごろ
発生場所 香川県三豊市詫間町荘内半島北方沖
箱崎灯台から真方位099° 1,410m付近
（概位 北緯34° 15.5′ 東経133° 36.4′）

運輸安全委員会（海事専門部会）議決

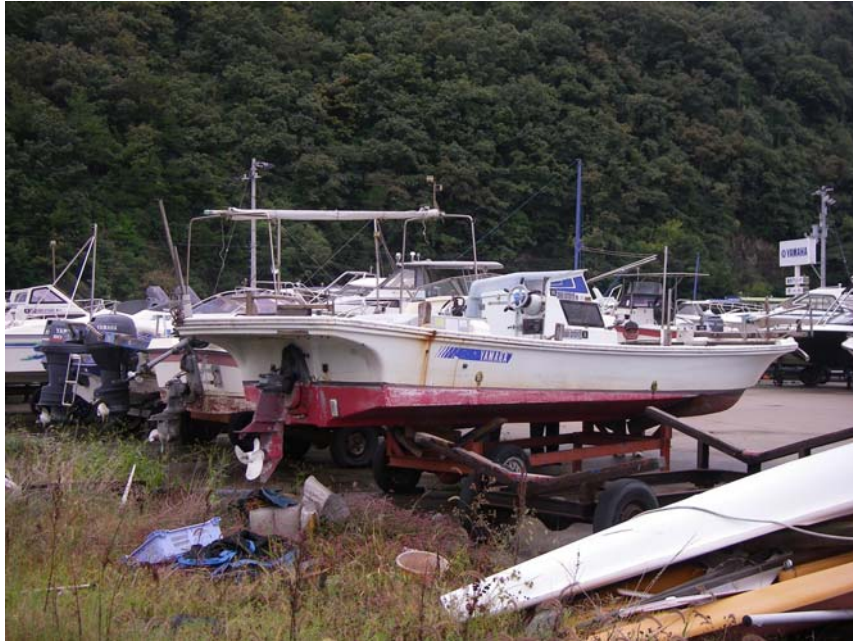
写真1 本船船体

船長の口述によれば、本船は海上保安庁の巡視艇により詫間港に転覆したままえい航され、船体に損傷はなかったが、機関及び機器類が海水に濡れて使用不能となった。

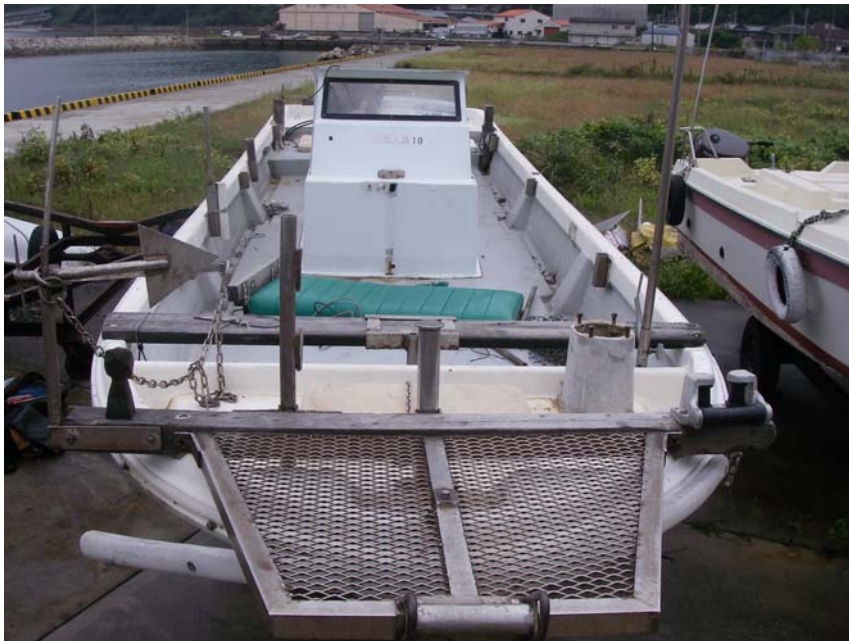
写真2 本船船首部

同乗者Aは、転覆後、救命胴衣が膨張して浮き上がり、本船の船首部につかまって、ずり上がってきた救命胴衣を下げようとしていた。その後、船長及び同乗者Bが気付いたときは、本船から離れた海上で顔面が海水に漬かった状態で漂流していた。
