船舶事故調査報告書

船種船名 モーターボート こんびら丸
船舶番号 280-25185香川
総トン数 5トン未満（長さ7.94m）

事故種類 転覆

発生日時 平成20年9月21日 10時30分ごろ

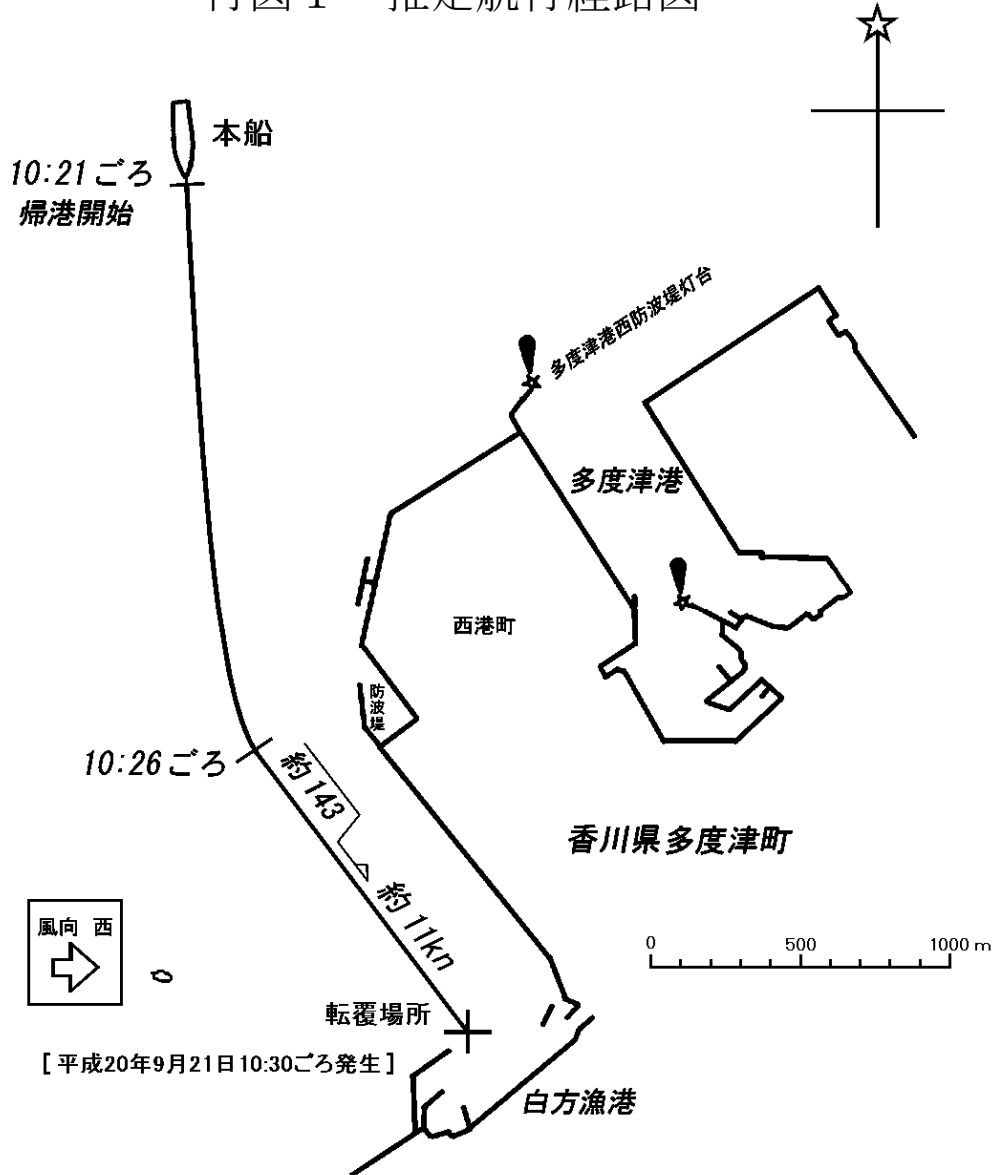
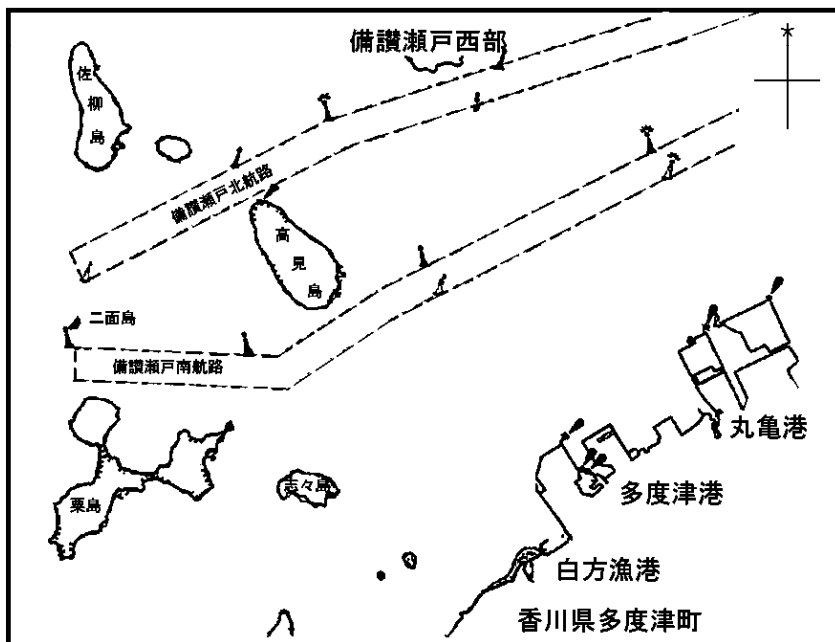
付図1 推定航行経路図

船長は、10時26分ごろ多度津町西港町の防波堤北端付近を通過したとき、針路を約143°として白方漁港の出入口付近に向けて航行中、同出入口の防波堤まで約200 mに接近したころ、右舷正横付近から強風と波浪を受けて波浪が打ち込むようになり、10時30分ごろ西防波堤灯台から186° 2,200 m付近において、右舷側から大きな波浪を受けて一瞬のうちに左舷側に転覆した。
