船舶事故調査報告書

船種船名 モーターボート 細川丸
船舶番号 280-27595香川
総トン数 5トン未満（長さ7.47m）

事故種類 転覆

発生日時 平成20年9月21日 10時30分ごろ

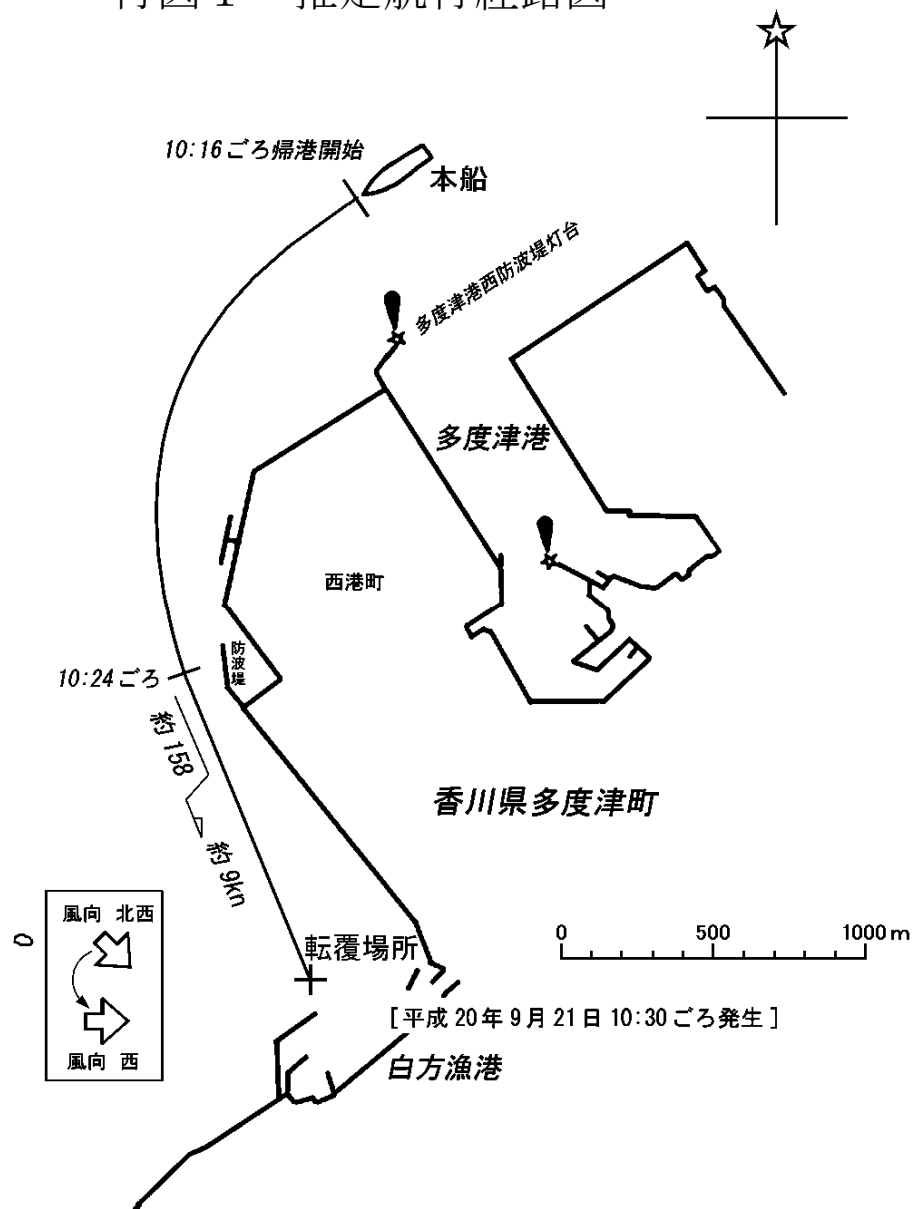
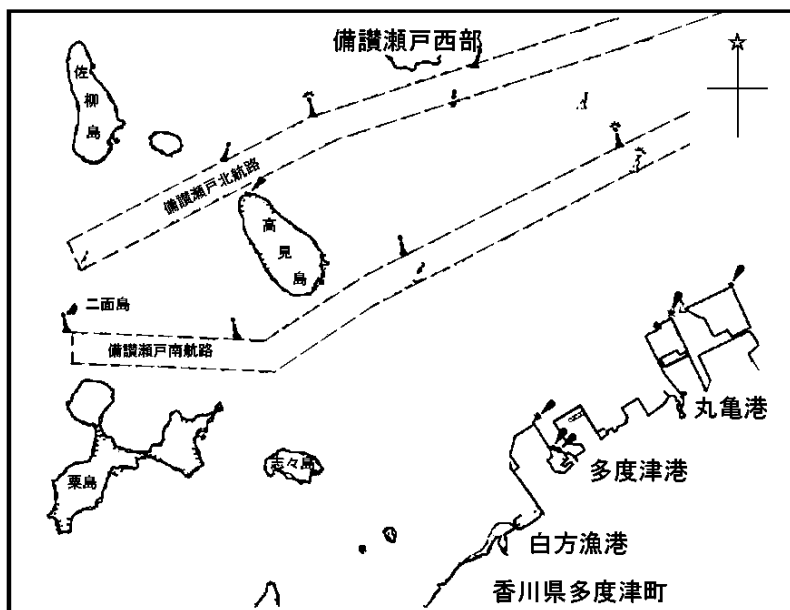
付図1 推定航行経路図

本船は、船首を風に向けることが困難となったため、船体の横揺れが大きくなって右舷側に大きく傾斜するとともに海水が流入するようになり、10時30分ごろ西防波堤灯台から188°2,150m付近において、船首がほぼ北に向いていたとき、波高約2mの大きな波浪を受けて転覆した。

2.1から、船長は、10時15分ごろ西防波堤灯台から356° 480 m付近の釣り場に到着したころ、北方に稲妻が見えて雷鳴が聞こえるなど、天気の悪化が予想されたので、10時16分ごろ釣りをあきらめて直ちに反転し、白方漁港に向けて帰途についた。そして、船長は、10時24分ごろ西防波堤灯台から213° 1,300 m付近において、針路を約158°として白方漁港の出入口付近に向け、約9 knの速力で航行中、10時30分ごろ西防波堤灯台から188° 2,150 m付近において、強風と大きな波浪により転覆したものと考えられる。
