船舶事故調査報告書

船種船名 モーターボート 蛭子丸
船舶番号 280-27609愛媛
総トン数 5トン未満（長さ6.01m）

事故種類 転覆
発生日時 平成20年9月21日 10時50分ごろ
発生場所 香川県多度津町多度津港
多度津港西防波堤灯台から真方位156° 450m付近
（概位 北緯34° 16.7′ 東経133° 44.3′）

平成21年9月10日

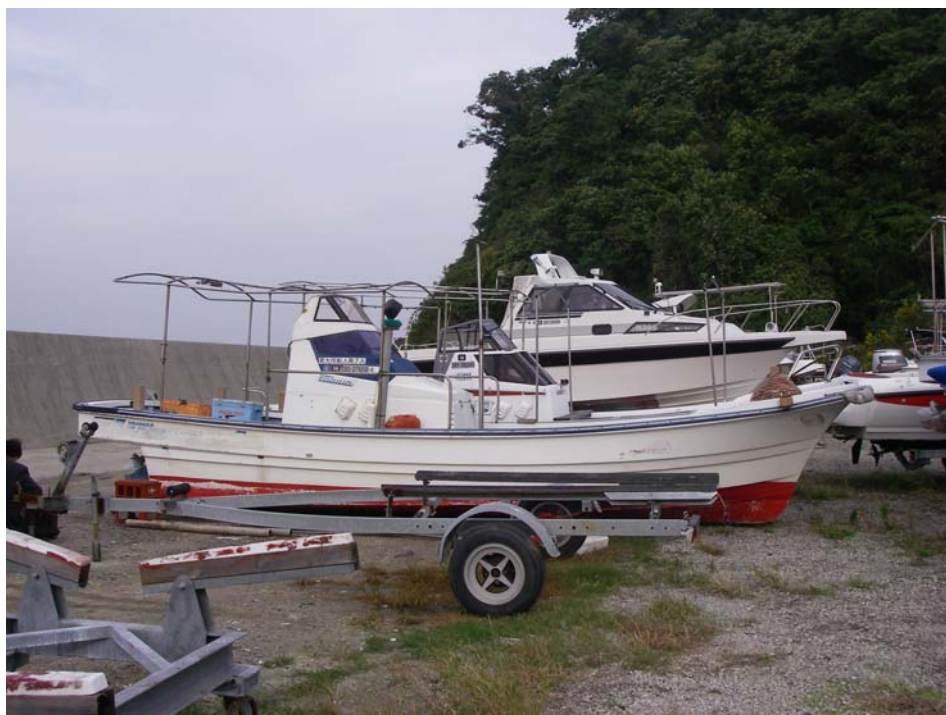
写真1 本船船体（1）

船長の口述によれば、本船は、天幕及びスパンカーが脱落し、機関及び機器類が海水に濡れて使用不能となった。

また、本船は、船体中央部の操縦席上部から船尾にかけて甲板上高さ約1.8mのところ、長さ約2.8m、幅約2.1mの四角形の天幕を張っていた。スパンカーは、底辺約1m、上辺約0.5m及び高さ約1.5mの台形であった。
