船舶事故調査報告書

船種船名 モーターボート 鶴松丸
船舶番号 280-21692 香川
総トン数 5トン未満（長さ5.38m）

事故種類 転覆

発生日時 平成20年9月21日 10時50分ごろ

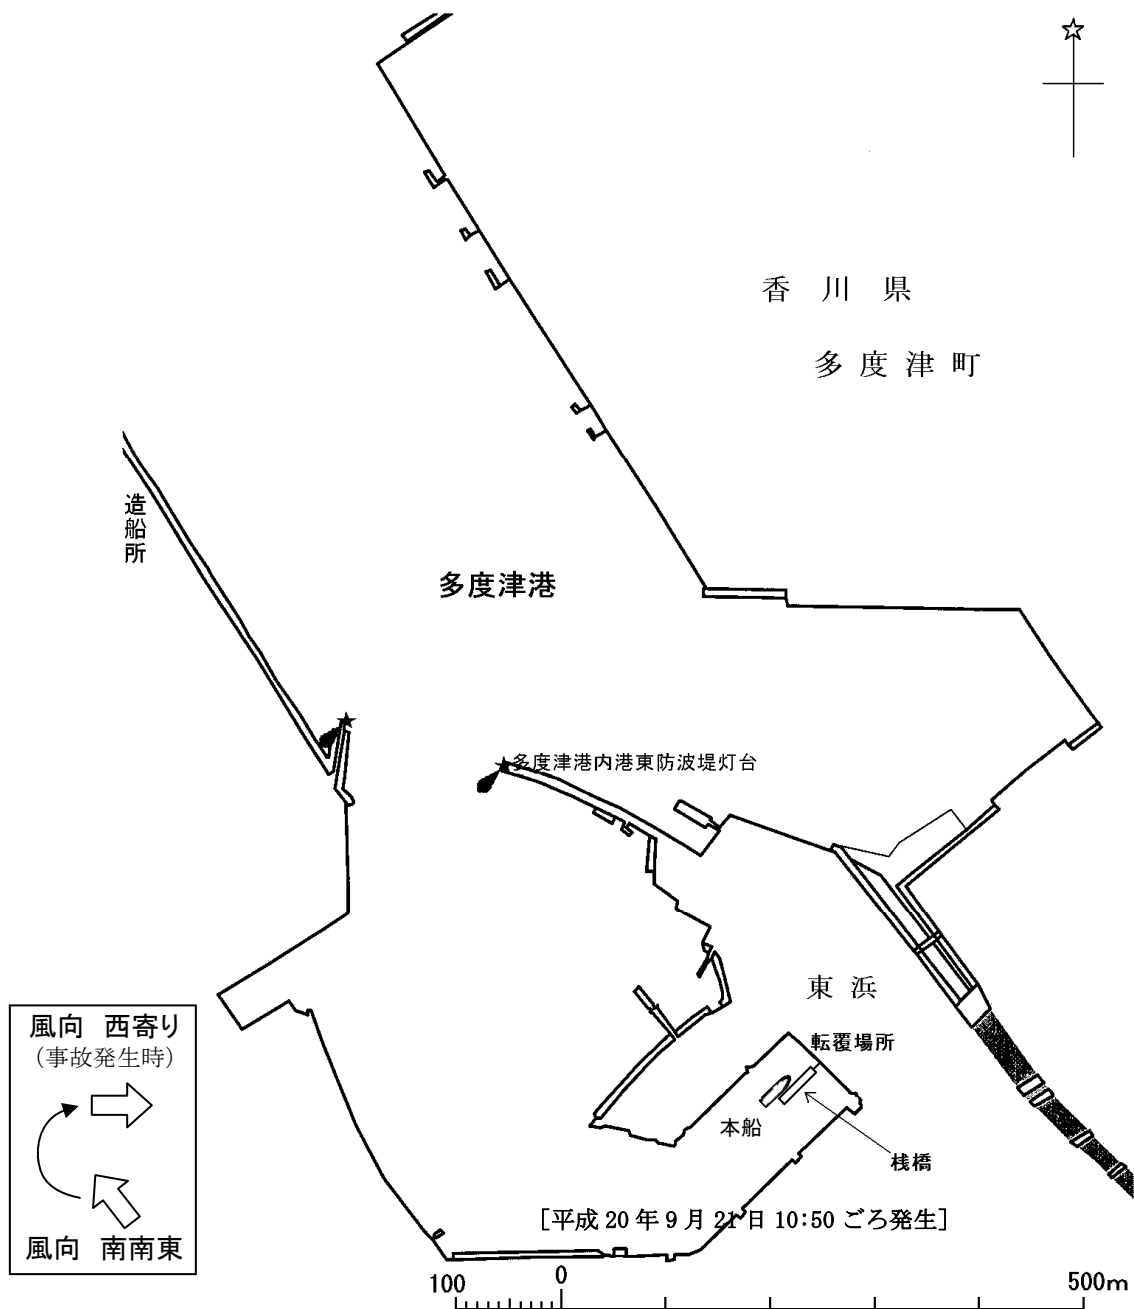
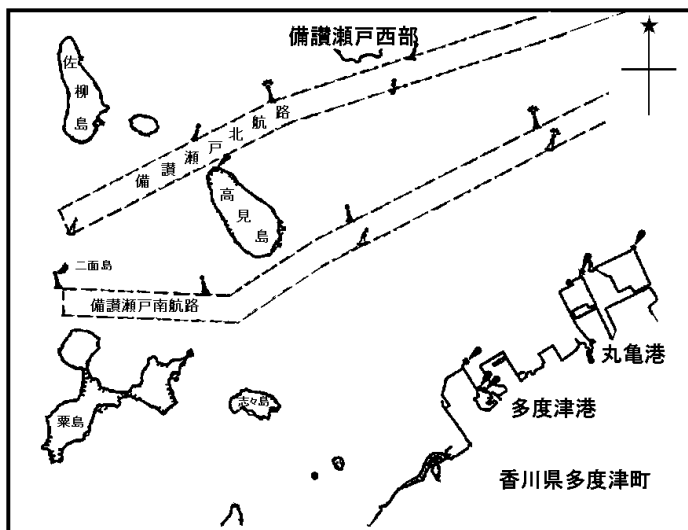
付図1 推定転覆位置図

本事故の発生日時は、平成20年9月21日10時50分ごろで、発生場所は、多度津港内港東防波堤灯台から140°（真方位、以下同じ。）420m付近であった。
（付図1 推定転覆位置図 参照）

2.1、2.6.4、2.7及び2.8から、本船は、船首を北東に向けて栈橋北側の南西端付近のビットに船首索だけを取って係留中、強風により転覆したものと考えられる。

2.8から、転覆時刻は、10時50分ごろで、転覆場所は、多度津港内港東防波堤灯台から140°420m付近であったものと考えられる。

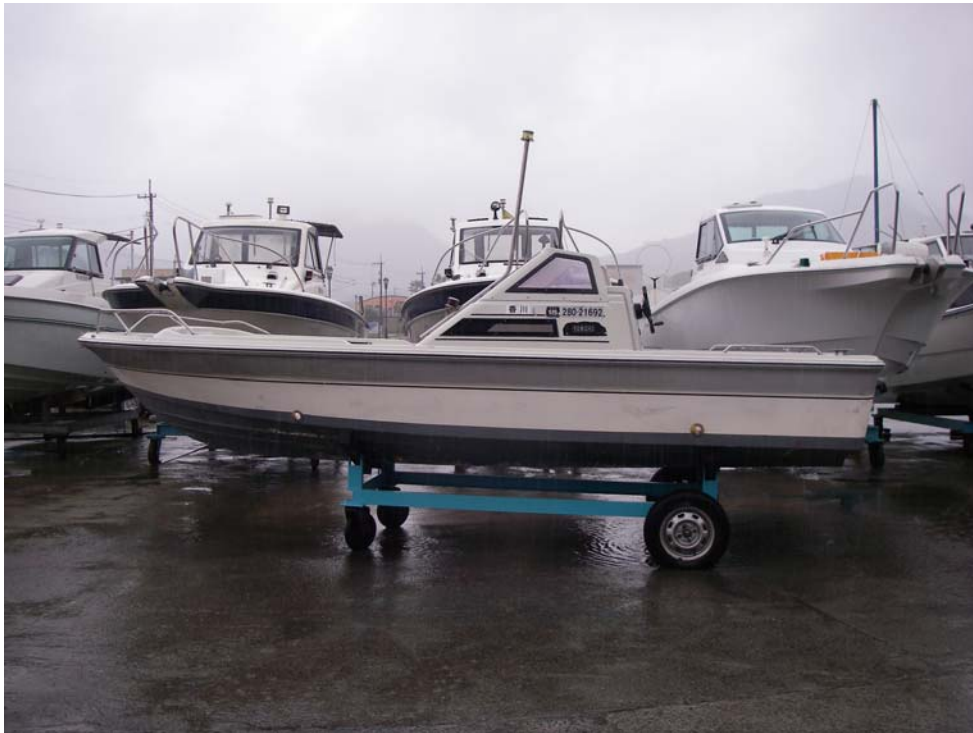
写真1 本船船体

船長の口述によれば、本船は、船体に損傷はなかったが、機関及び機器類が海水に濡れて使用不能となった。

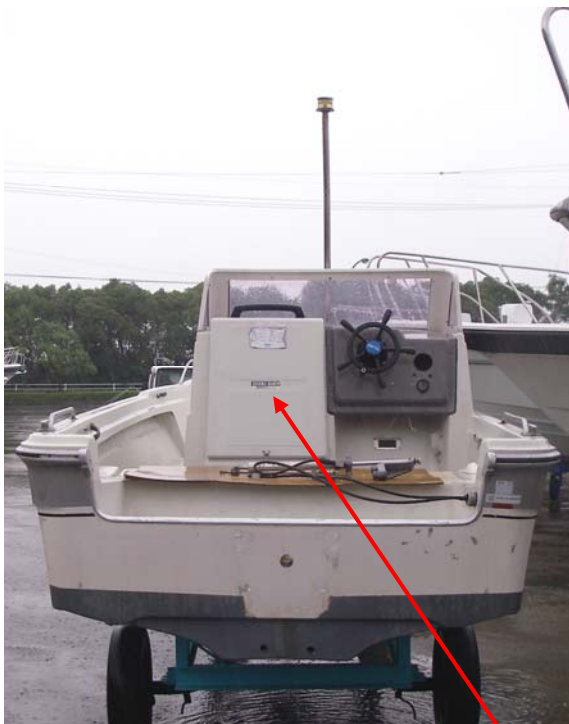
写真2
操縦席及び船室入口扉
(閉めた状態)

船長の口述によれば、本船は、船体中央部に操縦席があり、操縦席の後部に船室への入口があって、上下に開閉する扉が付いていた。事故当時、船体、機関及び機器類に不具合又は故障はなかった。

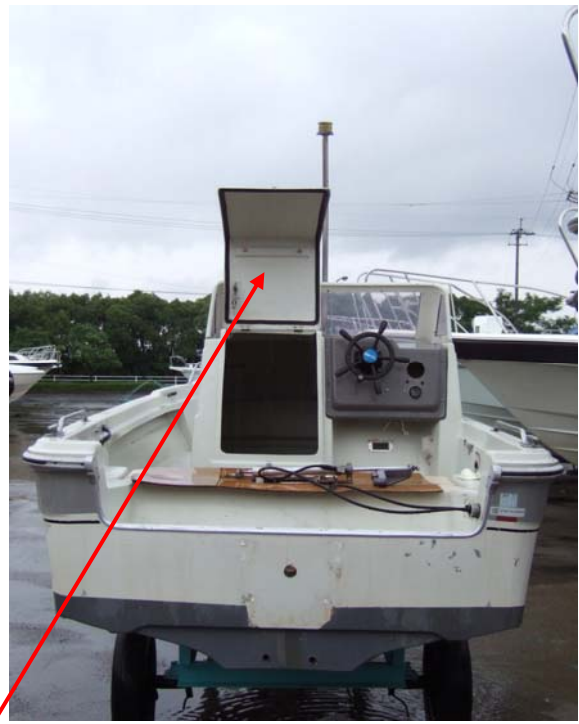
写真3
操縦席及び船室入口扉
(開けた状態)

船長は、多度津港の港奥に入り、旅客フェリー用の浮き栈橋（以下「栈橋」という。）先端付近のビットに船首索を取って友人5人を栈橋上に上げ、船尾索を取ってから自身も栈橋上に避難しようとしたが、急に風雨が強くなったので、船尾索を取ることができず、いったん船室入口の扉を上げて雨よけにし、船室の入口に座って雨をしのいでいた。
