船舶事故調査報告書

船種 船名 自動車運搬船 第二東洋丸

船種 船名 漁船 栄光丸

事故種類 衝突

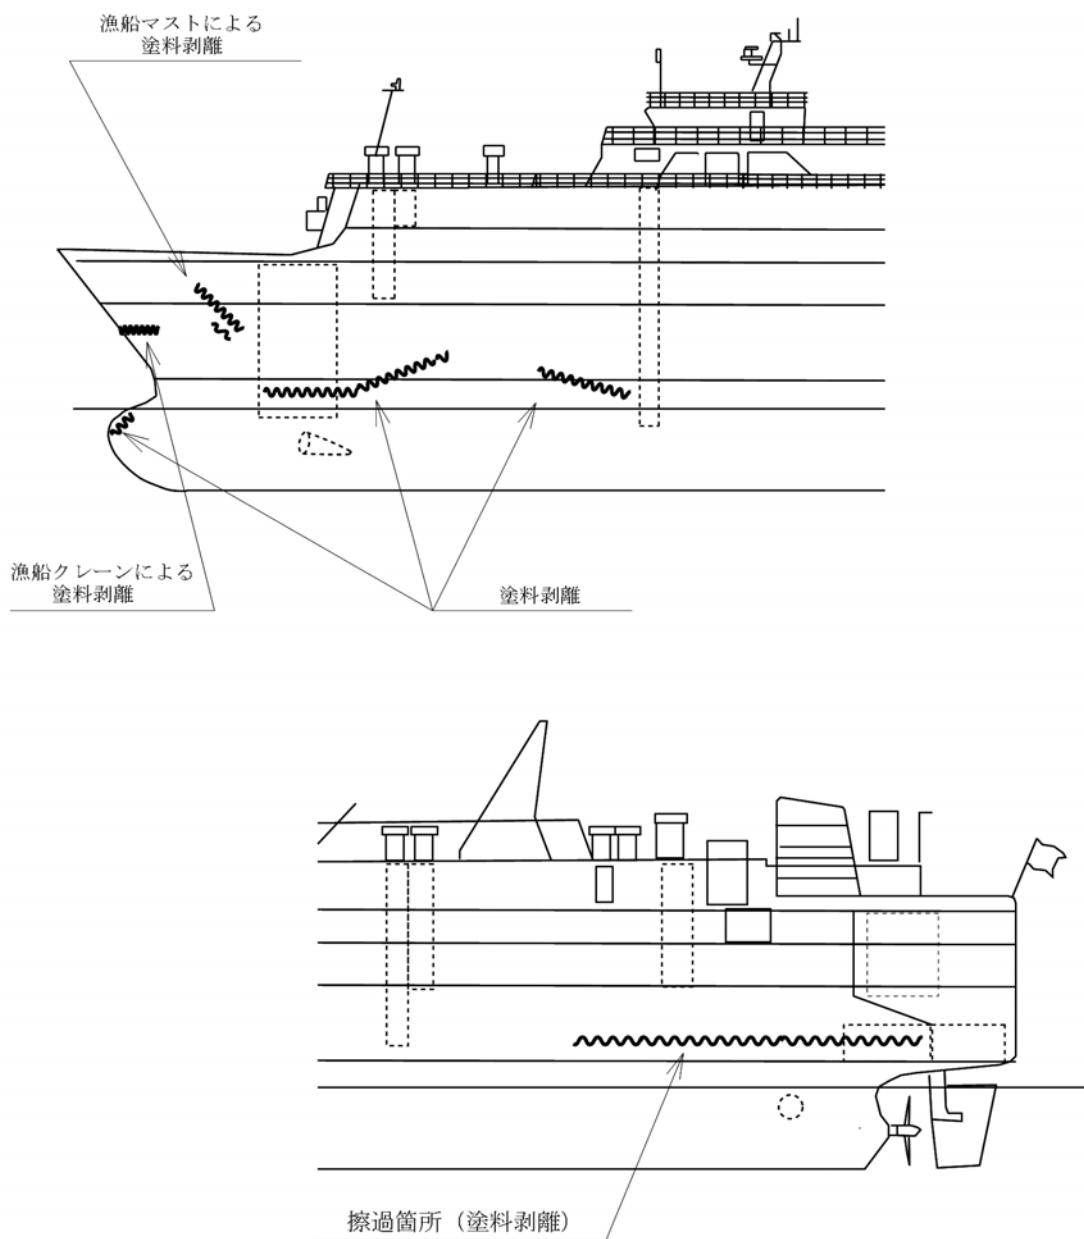
付図3 A船損傷部位

船首に衝突痕、左舷船首及び左舷船尾外板に擦過傷が生じた。

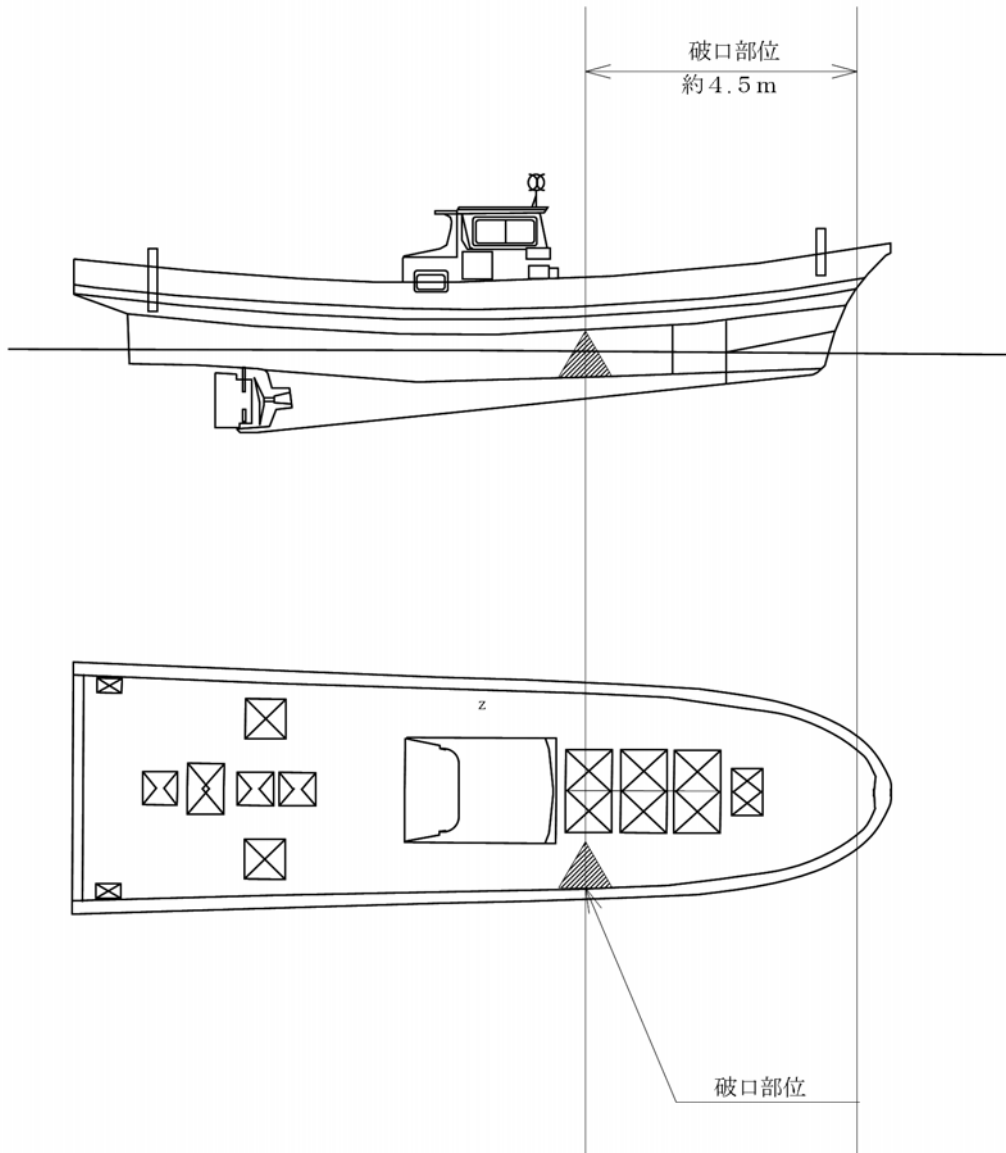
付図4 B船破口部位

B船は、右舷中央部やや船首寄り外板の水線付近及び船底外板に破口が生じていた。破口は、上甲板船首部を基点として約4.5mの場所に生じ、大きさは水線付近が幅約94cm、高さ約45cm、船底外板は幅約94cm、長さ約105cmのくさび形の破口がキール面に達していた。

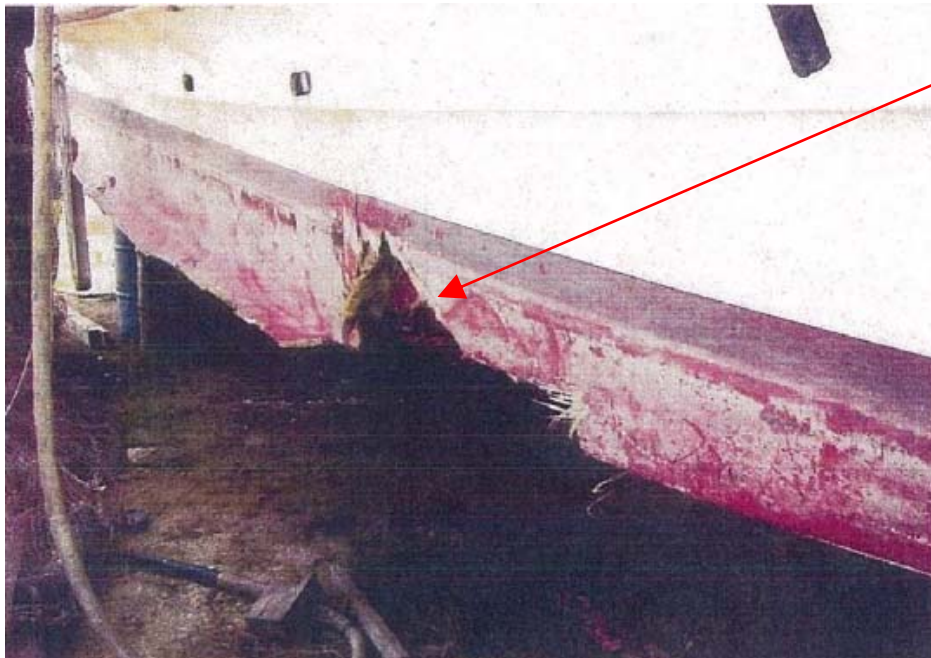
写真4 B船右舷側の破口

くさび形の破口
