# 船舶事故調査報告書

船種 船名 貨物船 PROSRICH  
IMO番号 9158226  
総トン数 7,589トン

船種 船名 貨物船 神若  
船舶番号 140081  
総トン数 749トン

事故種類 衝突

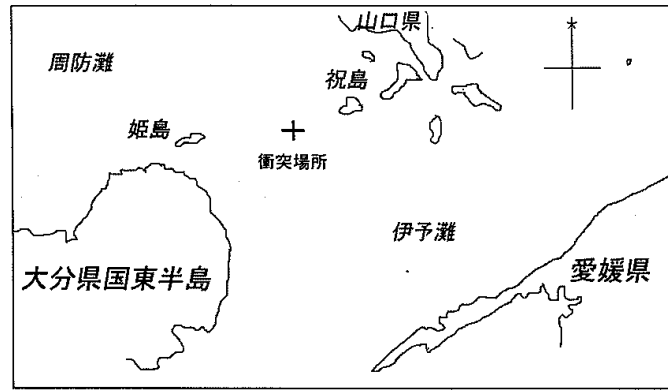
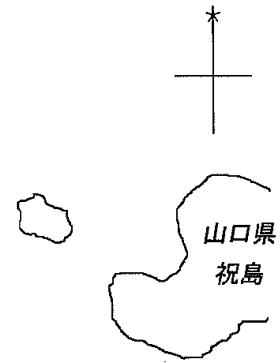
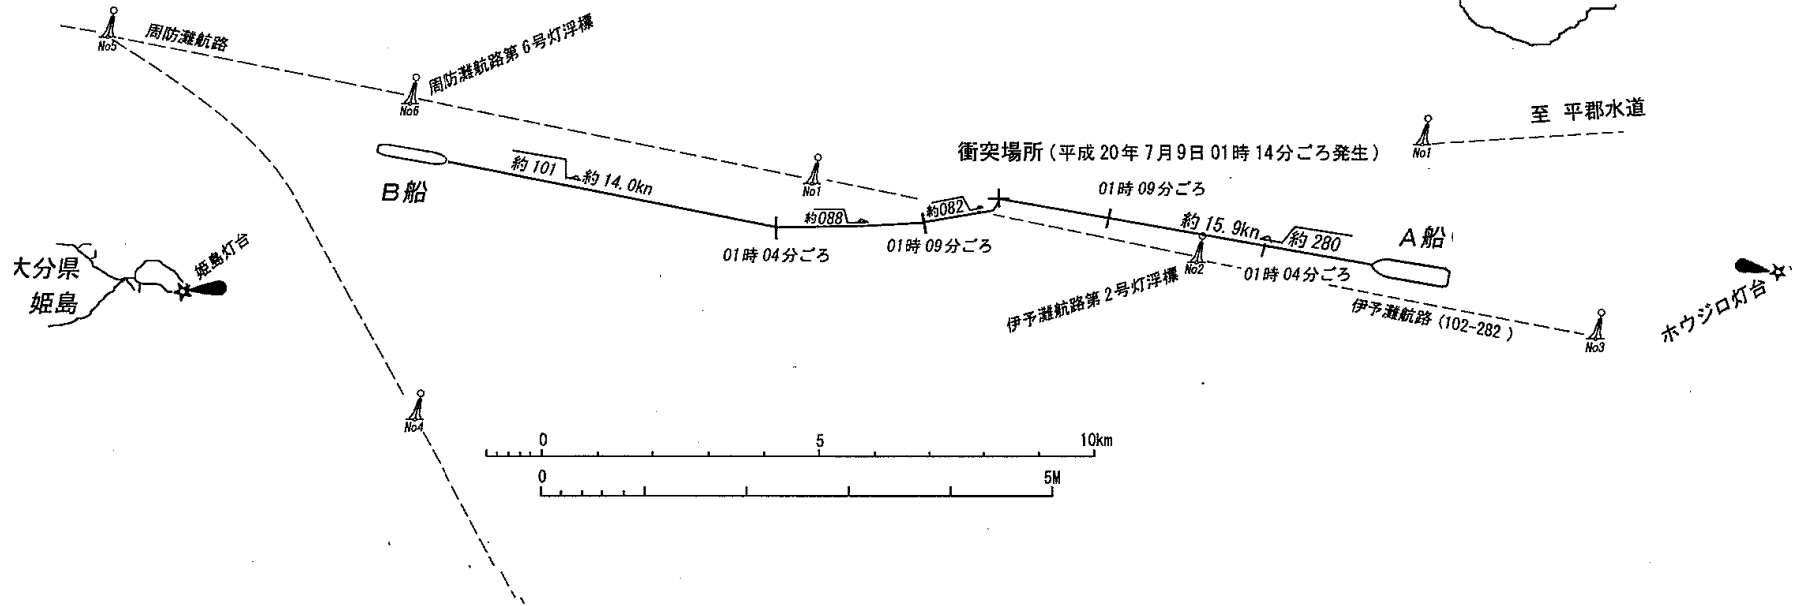
付図1 推定航行経路図

(付図1 推定航行経路図 参照)

AIS記録によれば、01時13分から14分にかけて、A船は、針路が右に変化して速力が少し低下しており、B船は、針路が左に大きく変化して速力が大幅に減速している。また、両船間の距離が最も接近するのが01時14分ごろであり、その後は離れていくことから、本事故の発生日時は、20年7月9日01時14分ごろで、発生場所は、姫島灯台から084° 8.0M付近であったものと考えられる。

2.1から、A船が右転中、B船が左転中、A船の左舷船首部とB船の右舷船首部とが衝突し、さらに、その反動により、A船の左舷後部とB船の右舷後部とが衝突したのと考えられる。
