船舶事故調査報告書

船種船名 貨物船 第十七東洋丸

事故種類 乗揚

発生日時 平成20年9月9日 03時20分ごろ

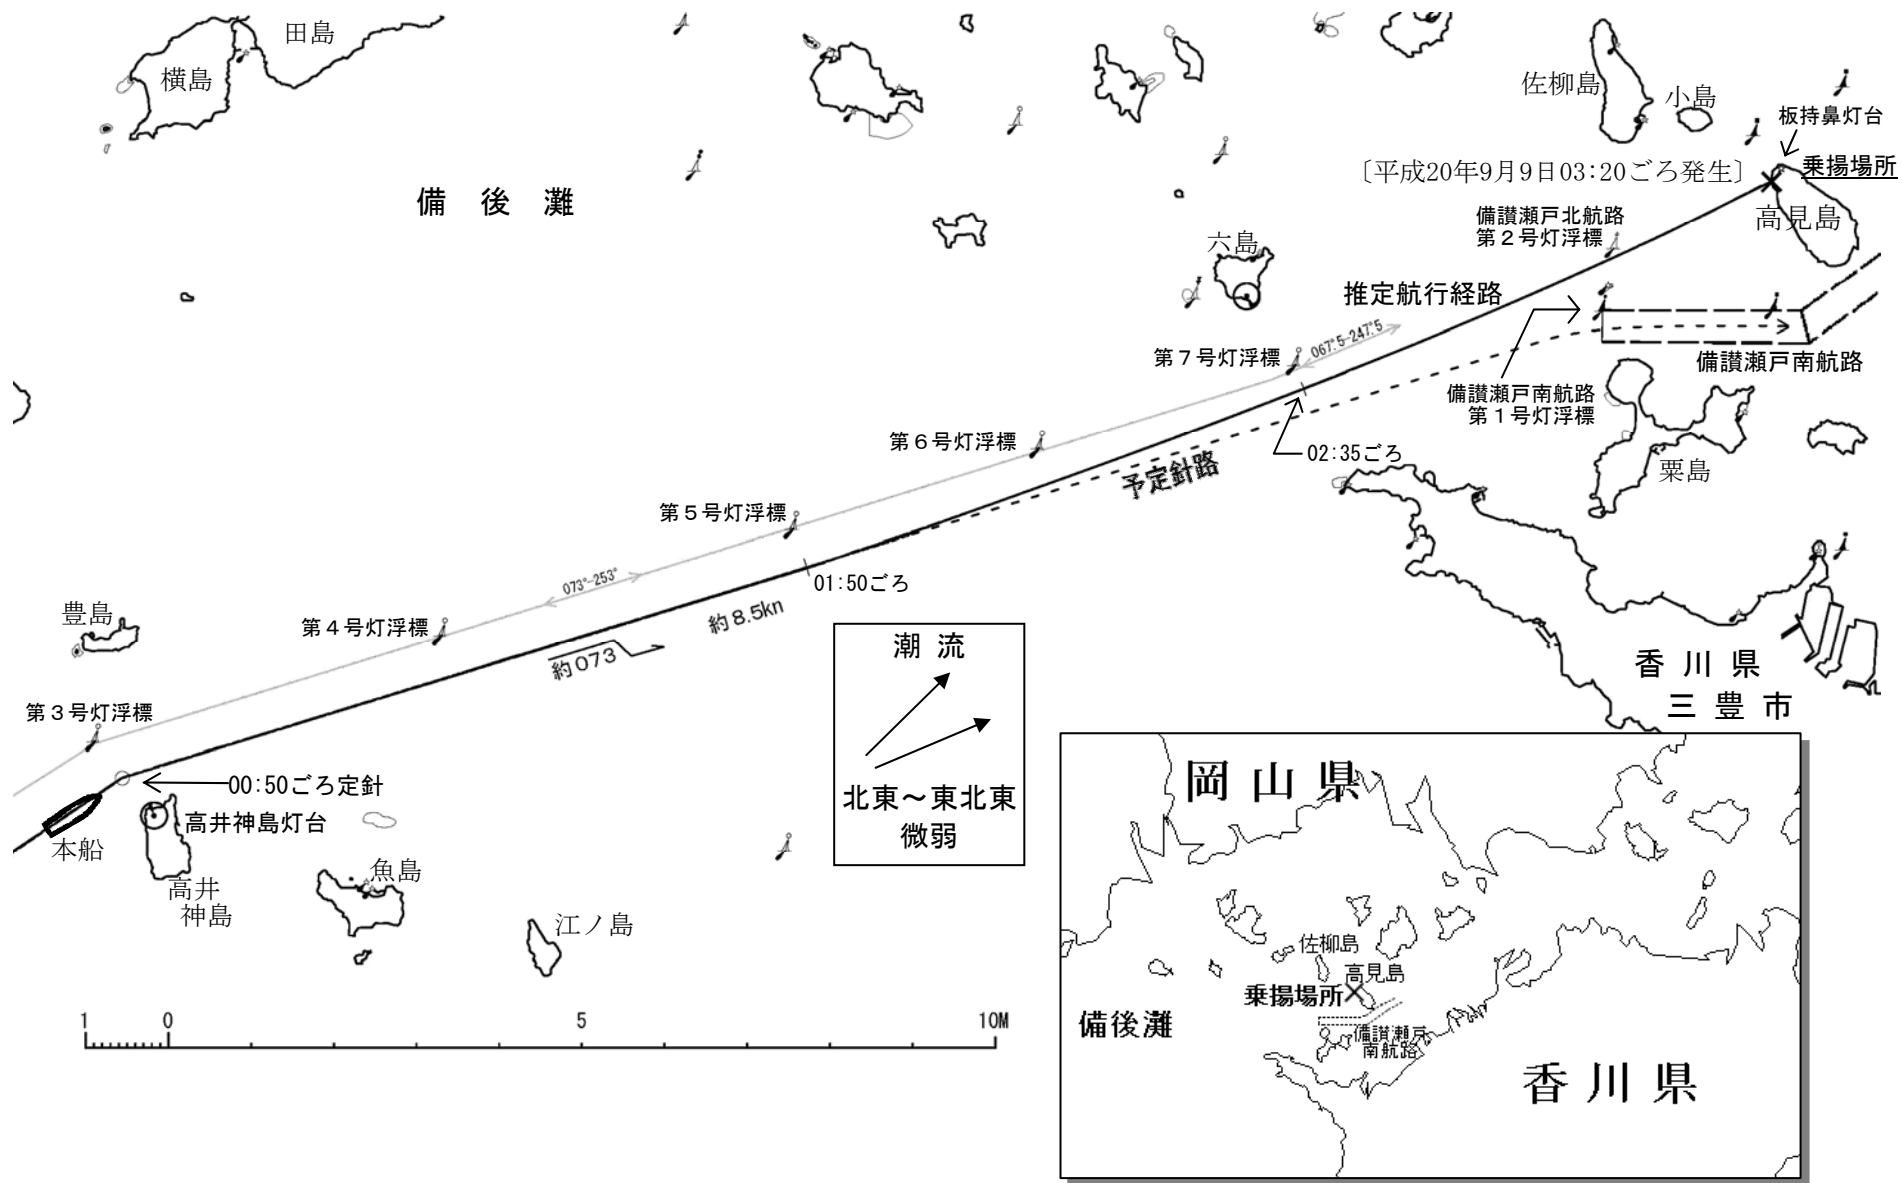
付図1 推定航行経路図

本船は、航海士Aが居眠りに陥っていたので、第7号灯浮標付近で備讃瀬戸南航路西口に向かう針路に転じることができずに同じ針路及び速力で航行を続け、03時20分ごろ、香川県高見島板持鼻灯台から210° 360m付近の、同島北西岸に乗り揚げた。

- (1) 本船は、平成20年9月9日00時50分ごろ高井神島灯台の北西1,000m付近で、備後灘航路に沿う約073°に定め、約8.5knの速力で、航海士Aが単独で船橋当直につき、自動操舵により航行した。
- (2) 航海士Aは、第5号灯浮標付近に差し掛かったとき、急に眠気を催したが、眠気を払拭することができなかった。また、航海士Aは、眠気を払拭できなかったことを船長に報告せず、再びいすに腰を掛けて当直を続けるうち、居眠りに陥った。
- (3) 本船は、第5号灯浮標を約1,000m隔てて通過した後、潮流により徐々に左方に圧流されるようになり、航海士Aが居眠りに陥ったため、第7号灯浮標付近の変針予定場所を通過して同じ針路及び速力で航行を続け、高見島北西岸に乗り揚げた。
- (4) 定針時刻、定針場所、定針場所から各灯浮標までの距離及び速力から、本船の第5号灯浮標通過時刻は01時50分ごろで、第7号灯浮標通過時刻は02時35分ごろであった。
